PROCES-VERBAL DESCRIPTIF

Certifie m'être rendu ce JOUR à quatorze heures à IZAUX (65), à l'effet de procéder à la description des biens qui y sont situés cadastrés, Section A n°180, 181, 182 et Section B n°61 et 62.

Prairies Section A 180,181,182

Ensemble immobilier Section B62

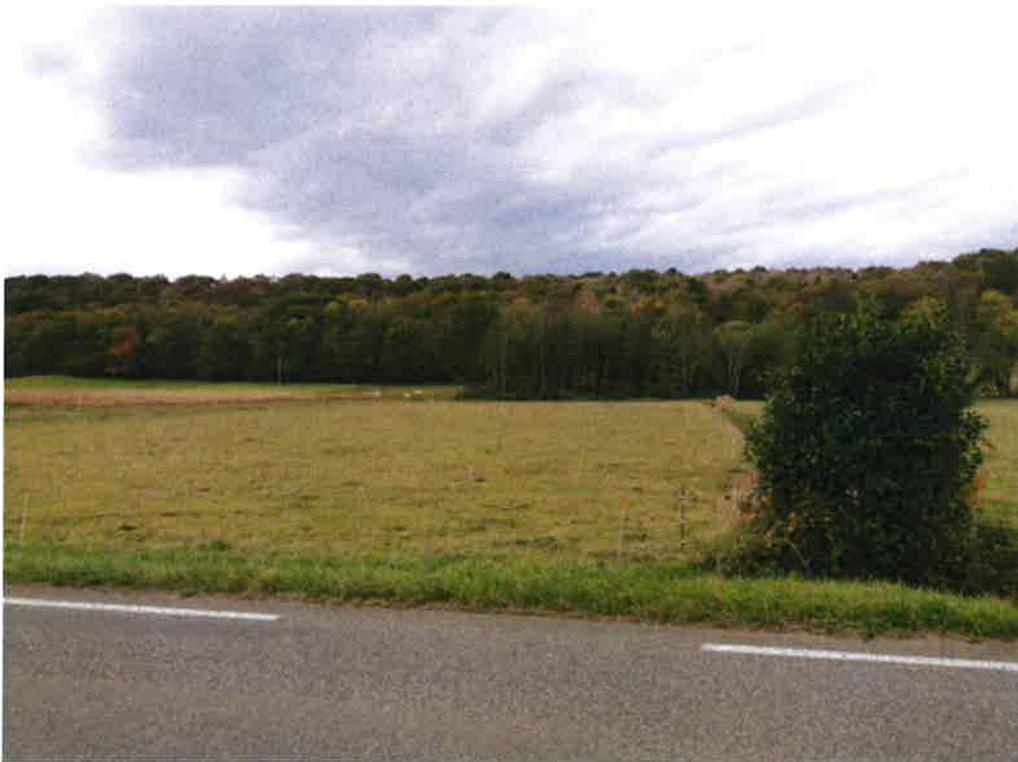
Parcelles A181 et A182

On pénètre sur la parcelle A 181 en franchissant un ponceau en terre d'environ 2,50 m de large, surmontant une buse en ciment (photo ci-dessus)

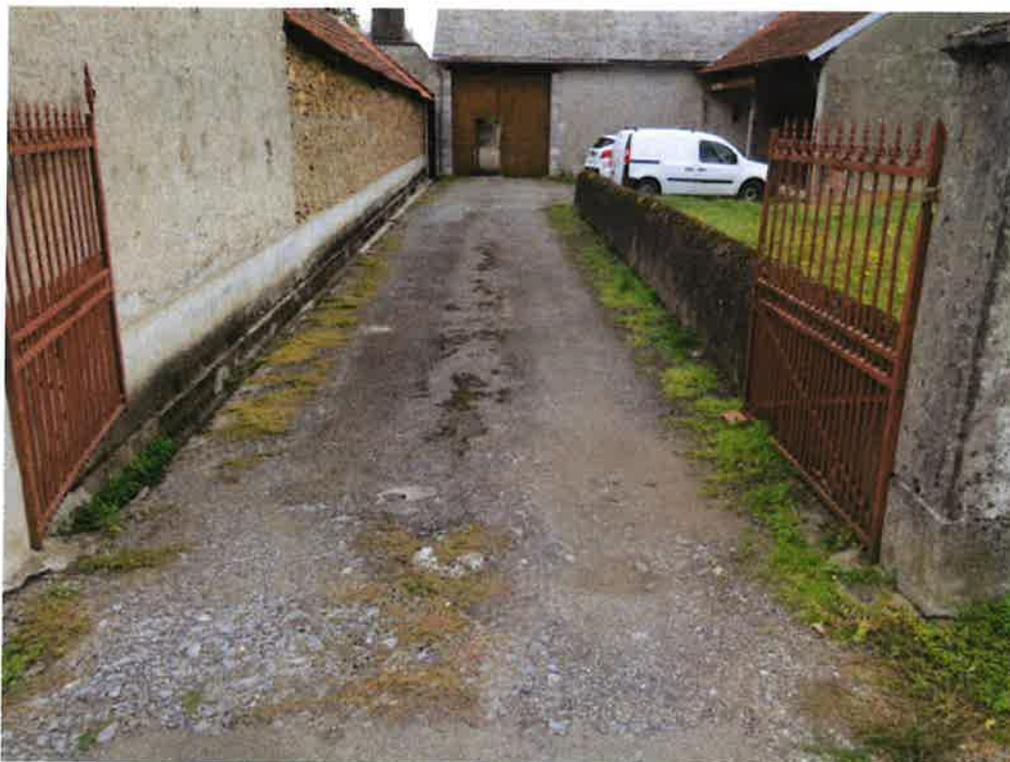
À l'entrée, un portail métallique ancien oxydé en mauvais état s'ouvre sur une allée dont le goudron est usagé et écaillé.

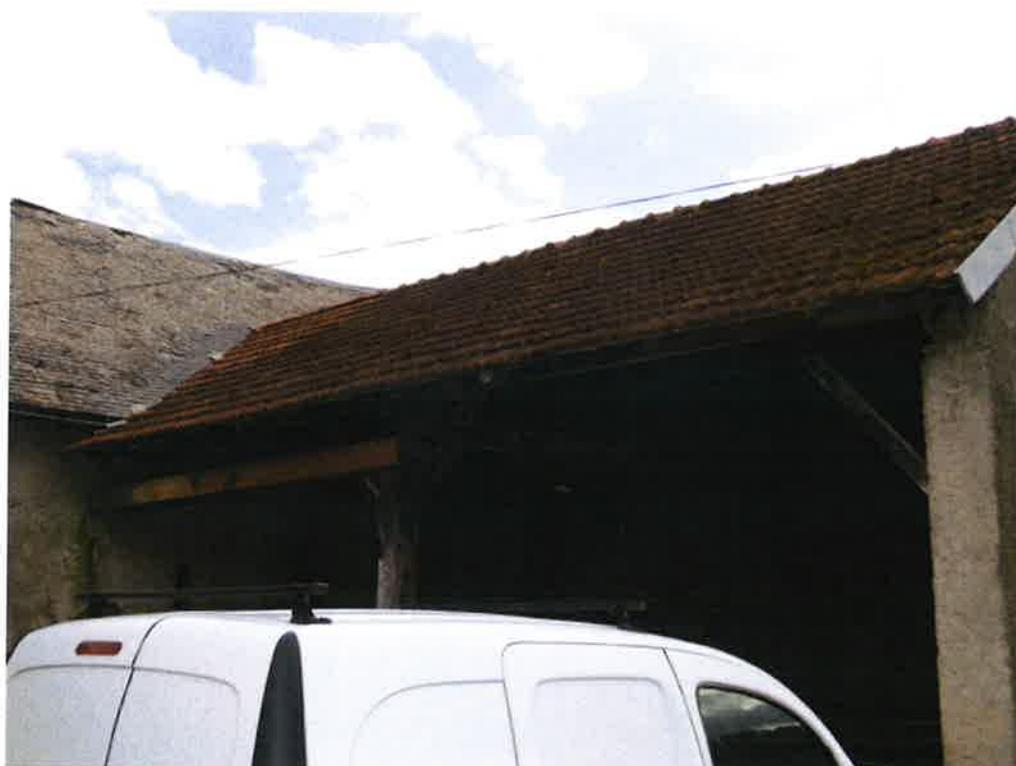
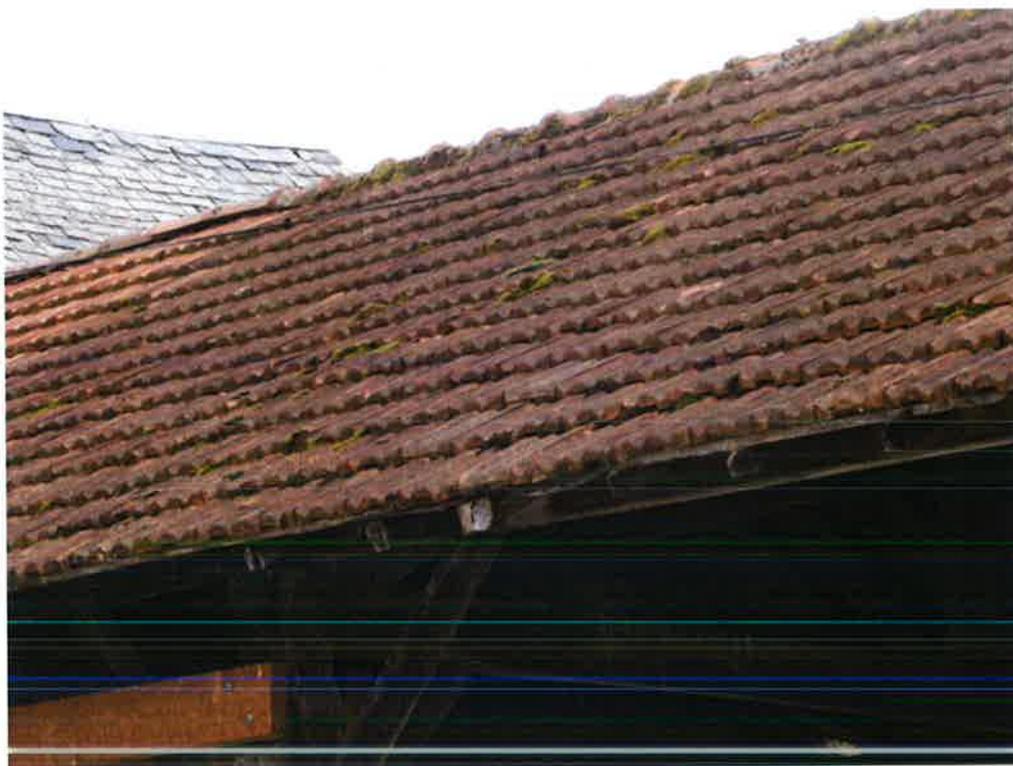
La couverture du préau est en tuiles anciennes, de forme régulière. La charpente en bois est ancienne, noircie marquée de traces d'insectes xylophages.

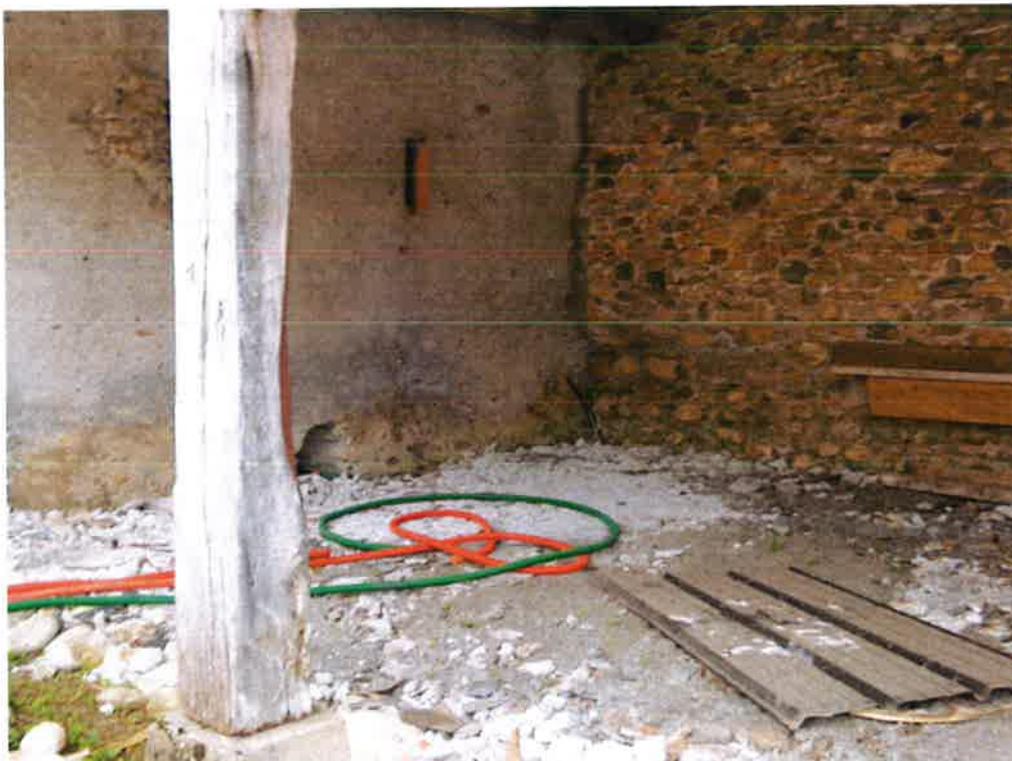
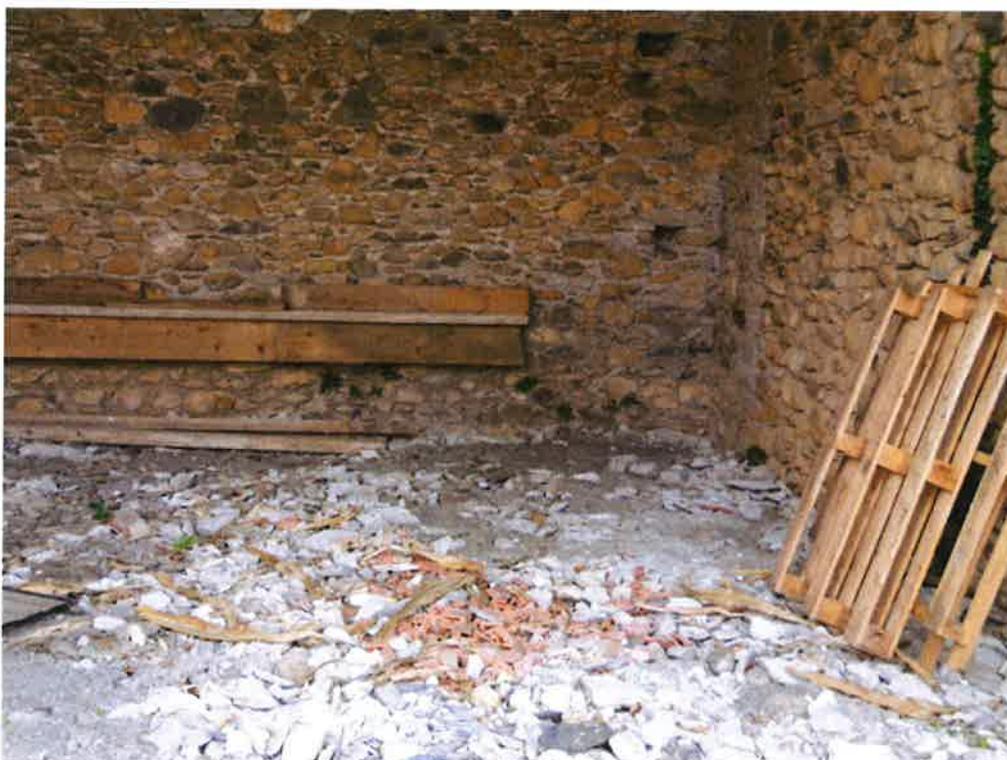
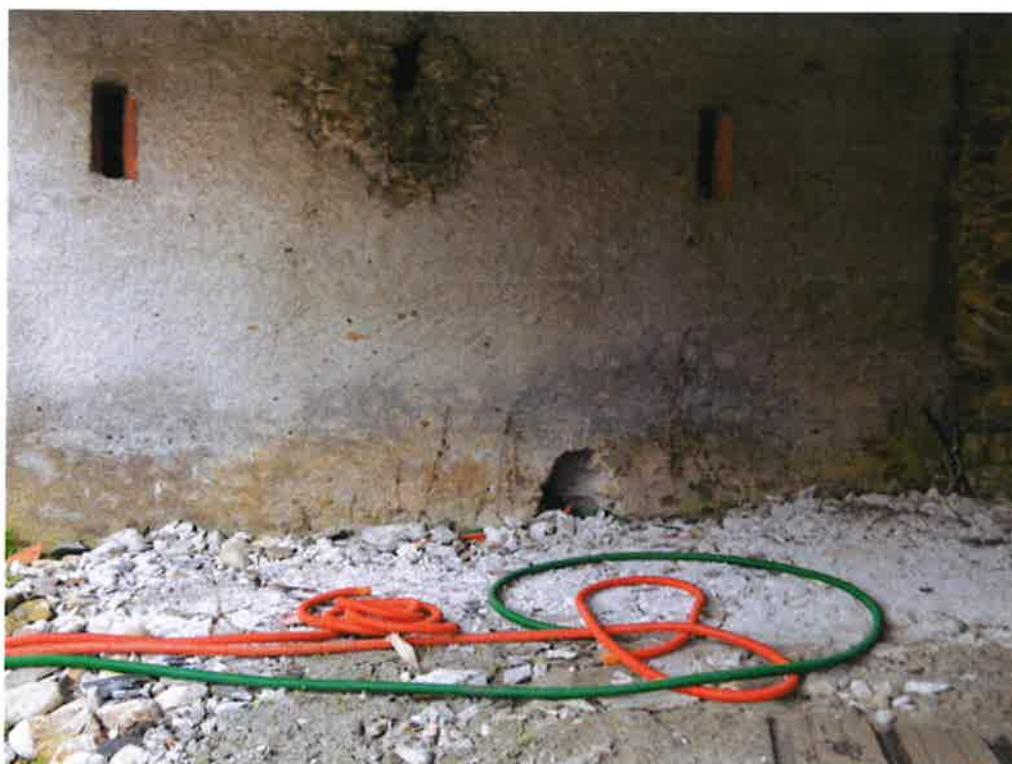
Mur de la dépendance B62 sous le préau de B61

Le sol du préau est recouvert d'une sorte de hérissou en grosses pierres mêlées de débris de briques, la base du mur de la dépendance B62 est trouée (photo ci-dessous).

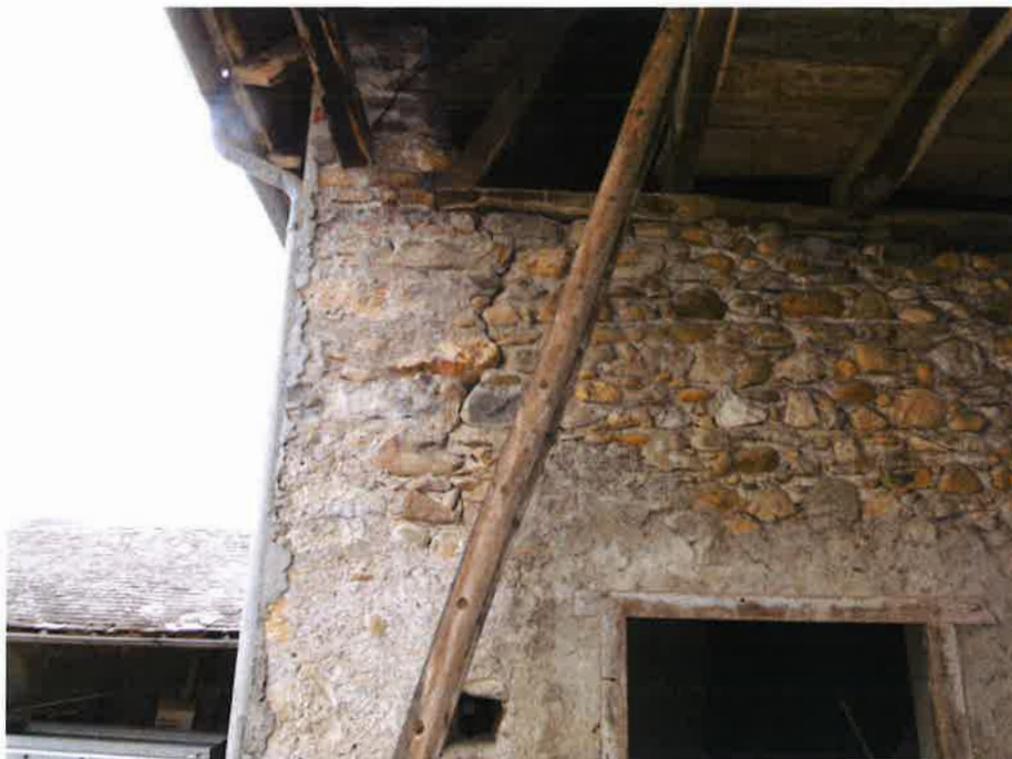
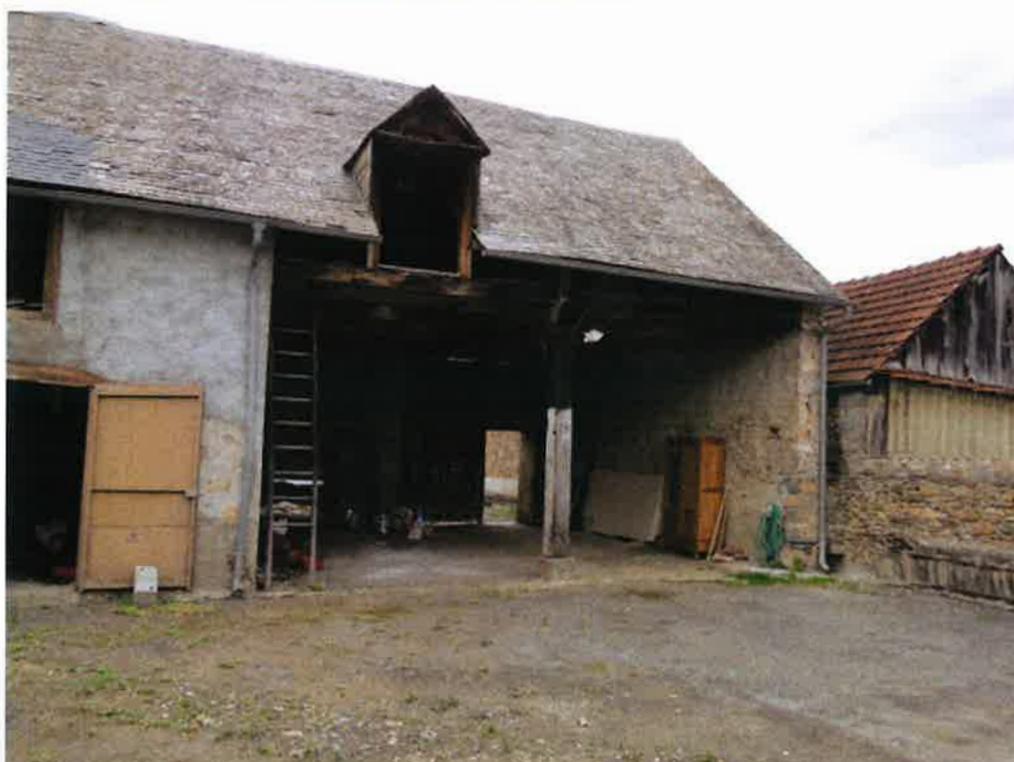
Le mur nord de l'étable est marqué d'une fissure verticale importante en partie haute de l'angle nord-ouest de l'étable (photo ci-dessous).

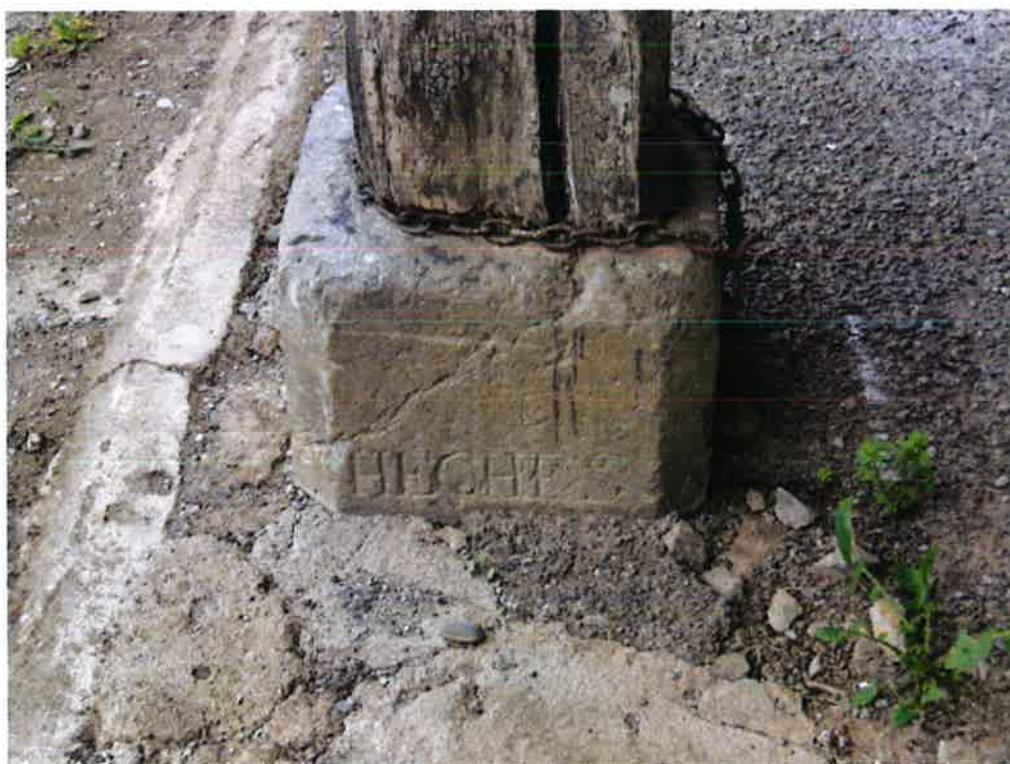
Les éléments en bois sont anciens, en mauvais état, éprouvés par les années et les intempéries (photo ci-dessous).

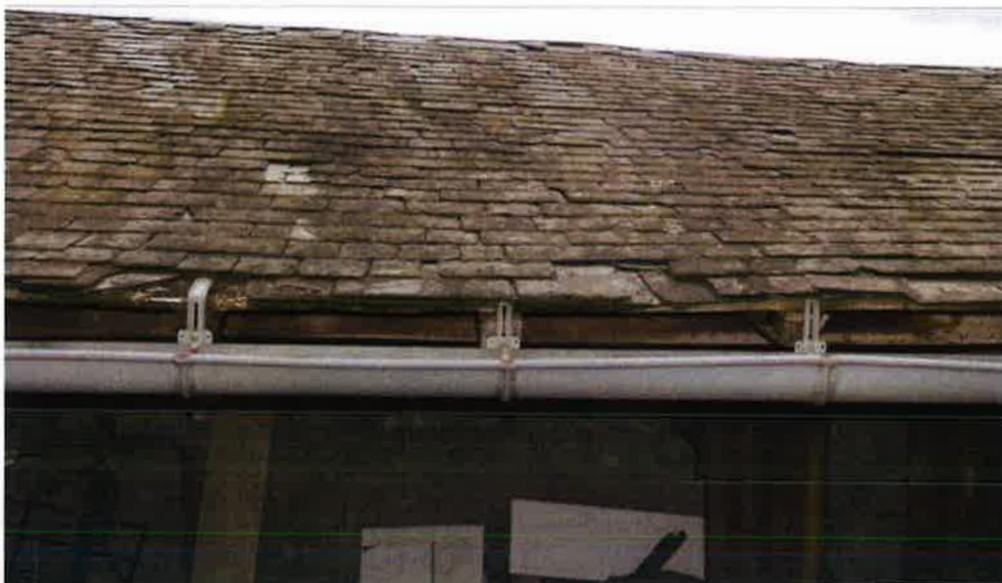
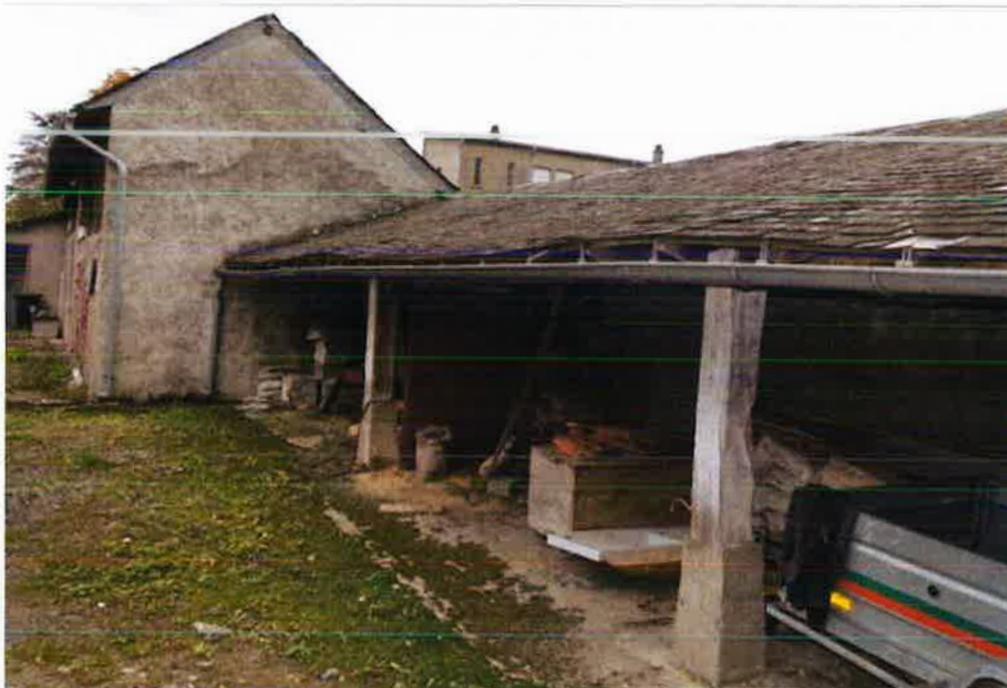
Au sud de la cour, un abri à bois sur charpente de bois présente une toiture en ardoises ancienne, marquée d'ondulations, en mauvais état, de nombreuses ardoises cassées ou manquantes.

Les gouttières sont anciennes, tordues, déformées.

Les pièces de charpente sont anciennes, marquées par l'humidité.

Les voltiges sont anciennes, en mauvais état.

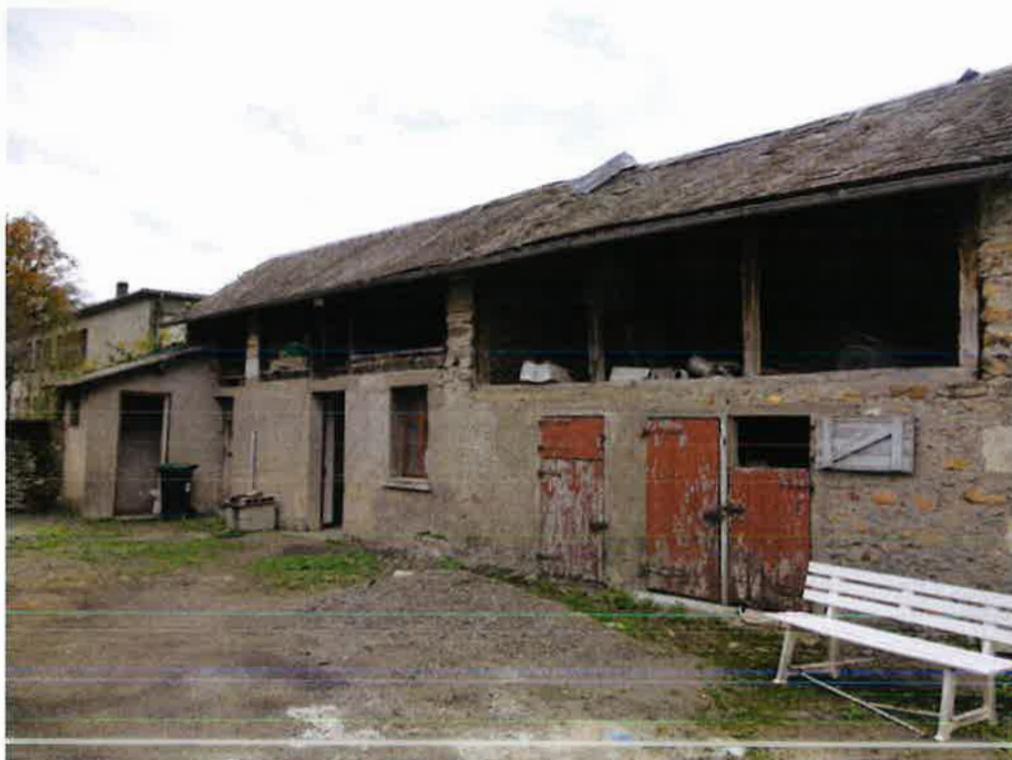
La toiture est en mauvais état, dépend de zinc arrachés, la couverture marque des ondulations, de nombreuses ardoises sont cassées, désaxées ou manquantes.

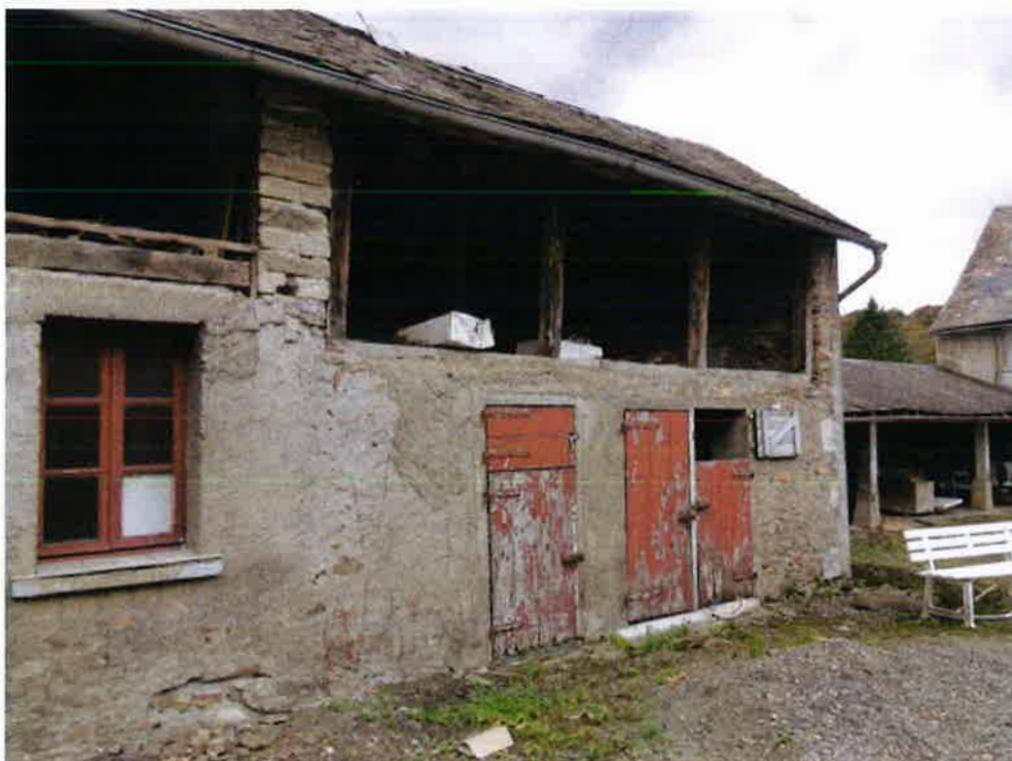
Le crépi extérieur est ancien, écaillé, repris, en mauvais état.

Les menuiseries sont anciennes, leur peinture en mauvais état, écaillé.

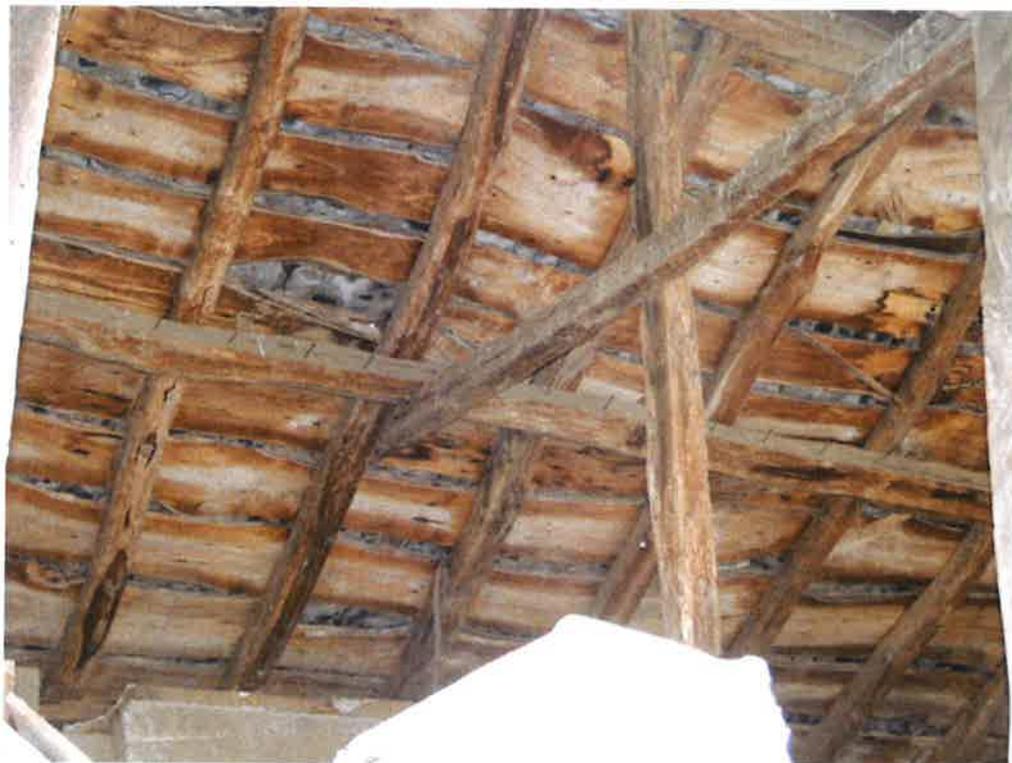
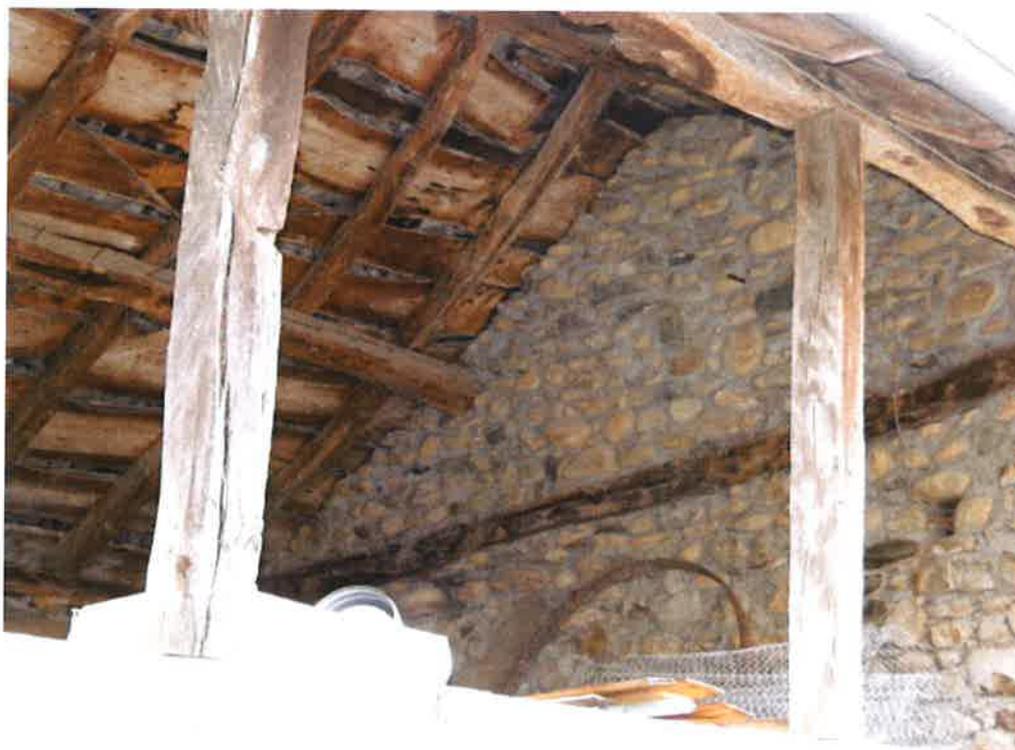
Des pièces de charpente et les voliges apparentes au-dessus de l'ancienne porcherie sont anciennes, marquées d'auréoles d'humidité et de traces d'insectes xylophages.

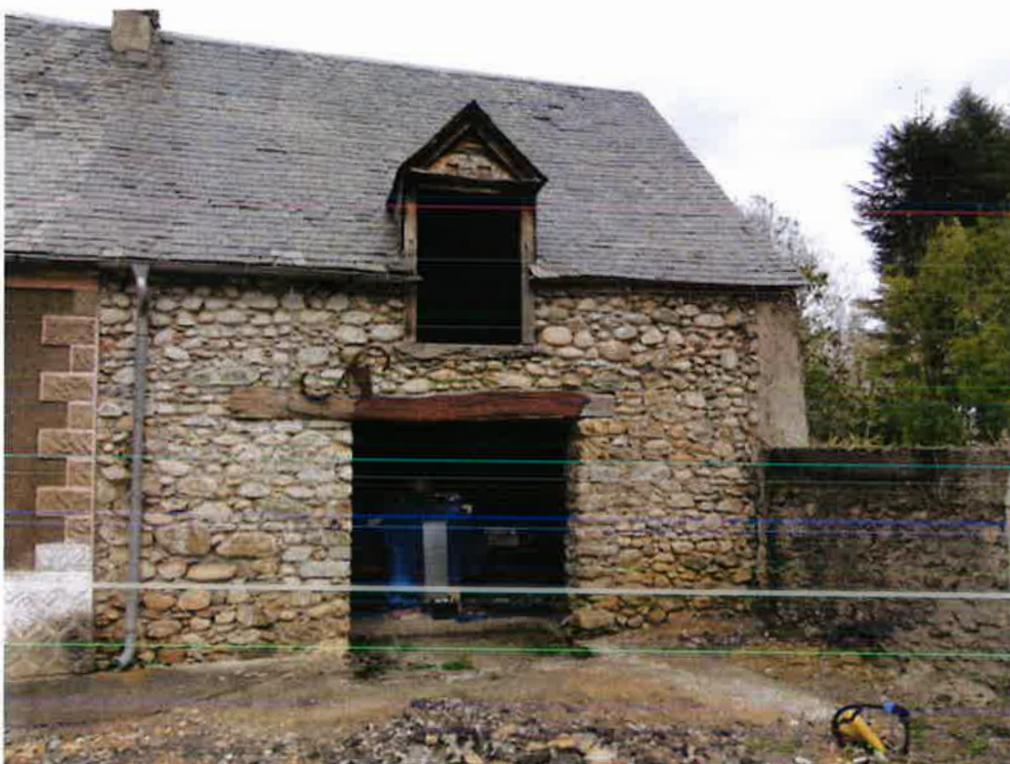
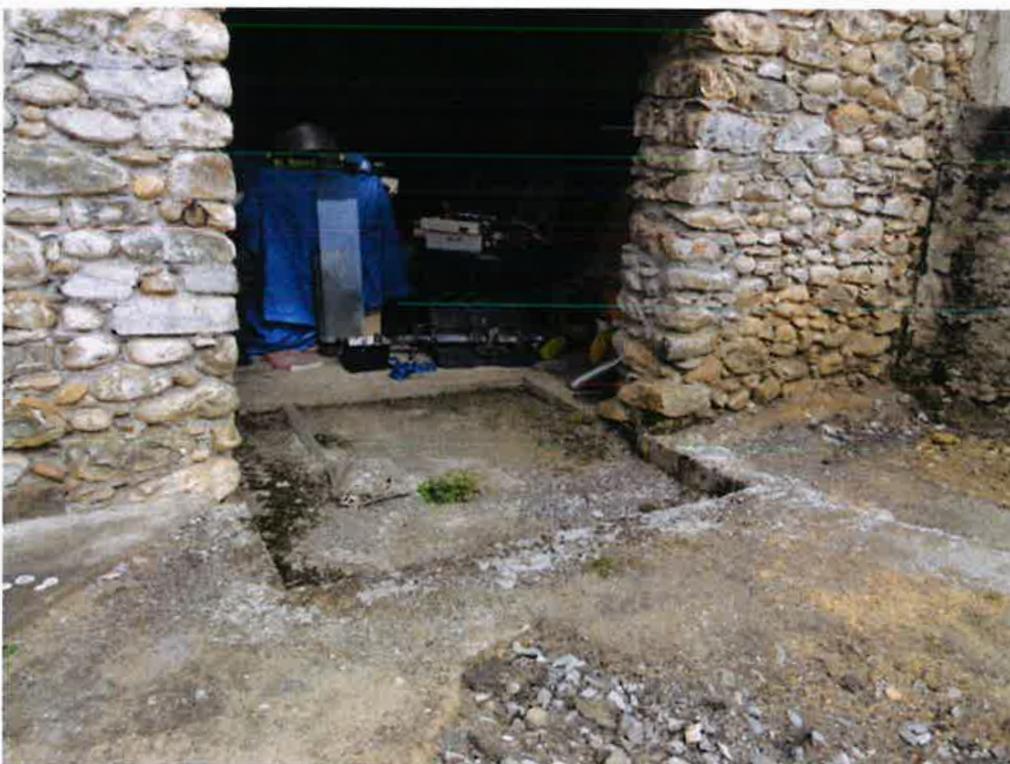
La couverture en ardoises est un état médiocre. Les deux ouvertures en rez-de-chaussée et à l'étage sont dépourvues de menuiseries.

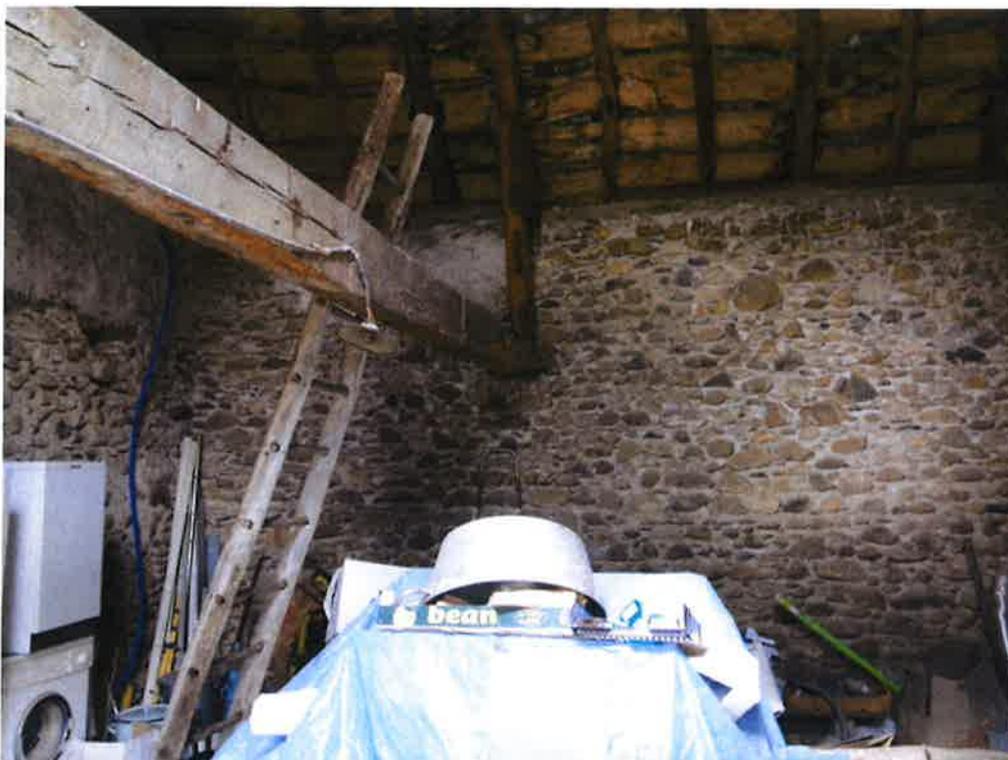
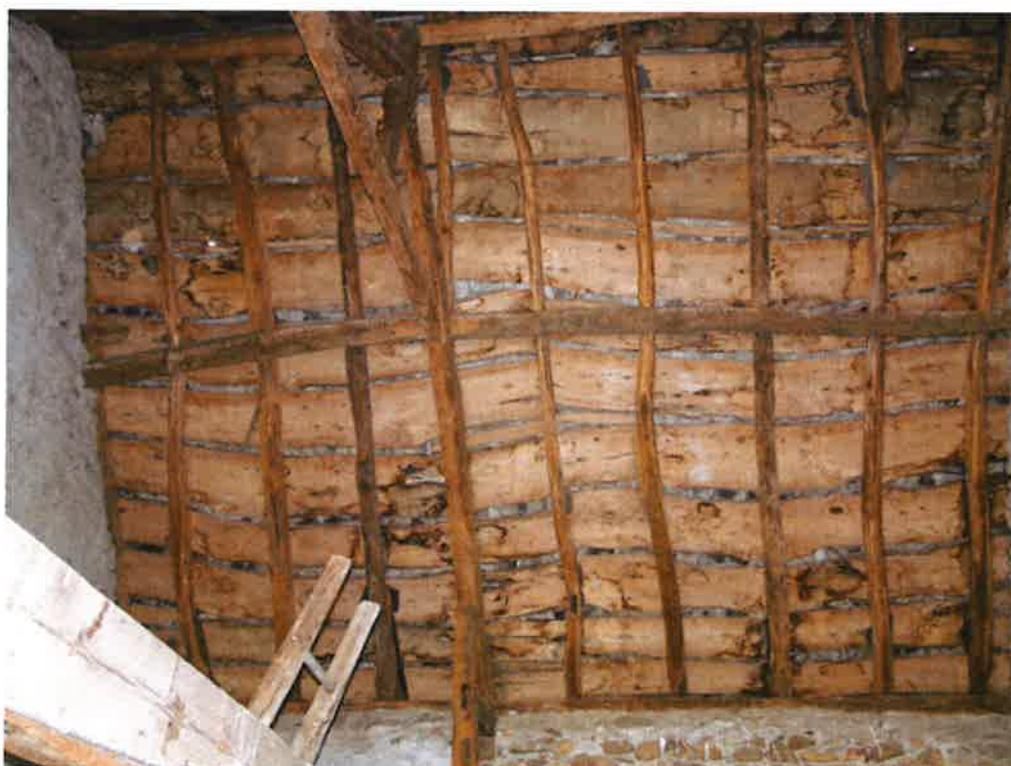
À l'intérieur, le sol est brut, en terre. Les murs sont en pierres, aucun plancher à l'étage. La charpente et les voliges sont marquées par des auréoles noires d'humidité.

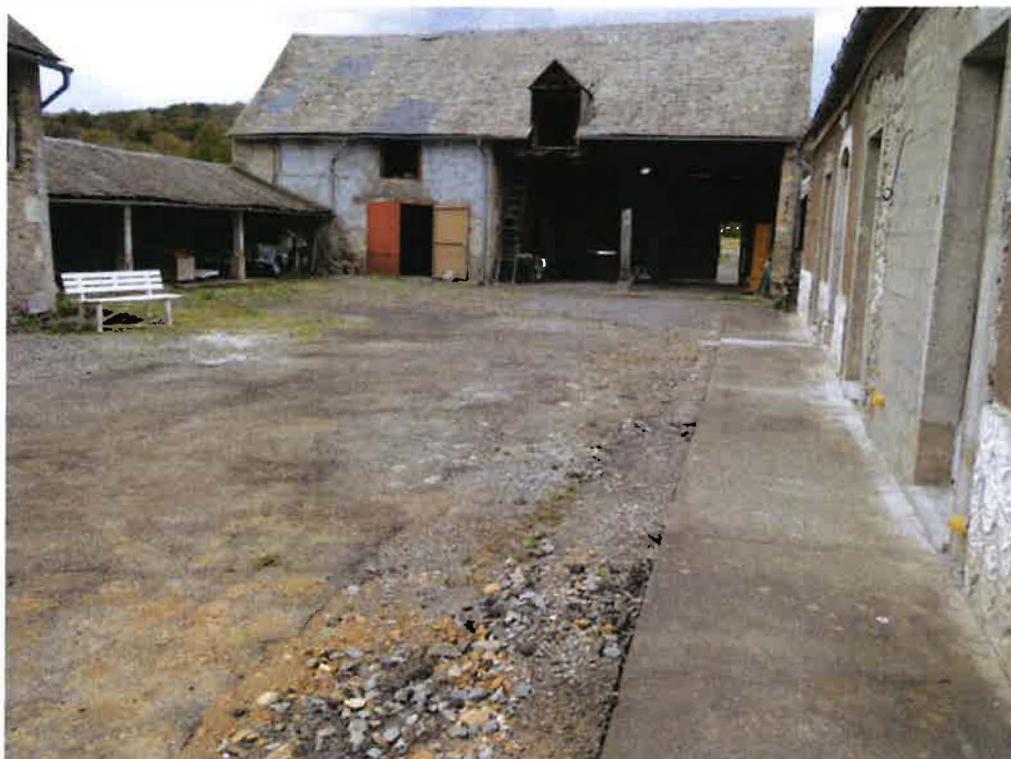
Au pied de la façade sud de la maison, un trottoir en ciment fissuré en de multiples points est visible (photo ci-dessous).

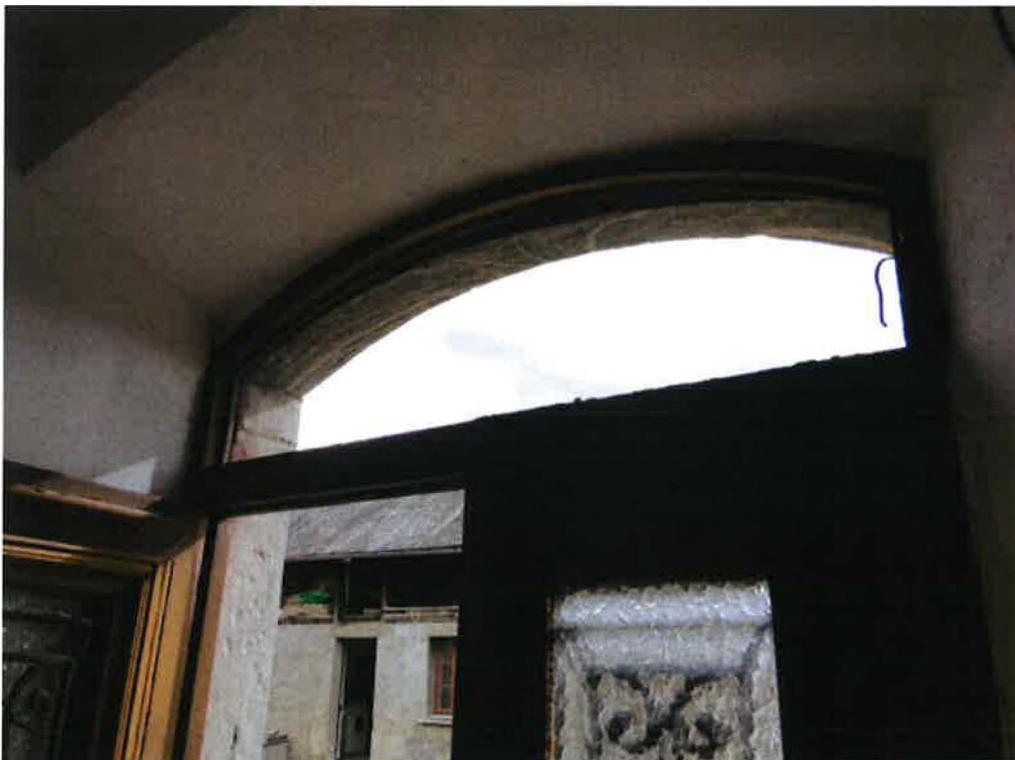
La porte d'entrée ancienne présente une peinture écaillée, le châssis au-dessus de cette porte est vide et doit être complété par une vitre selon Monsieur XXX présent.

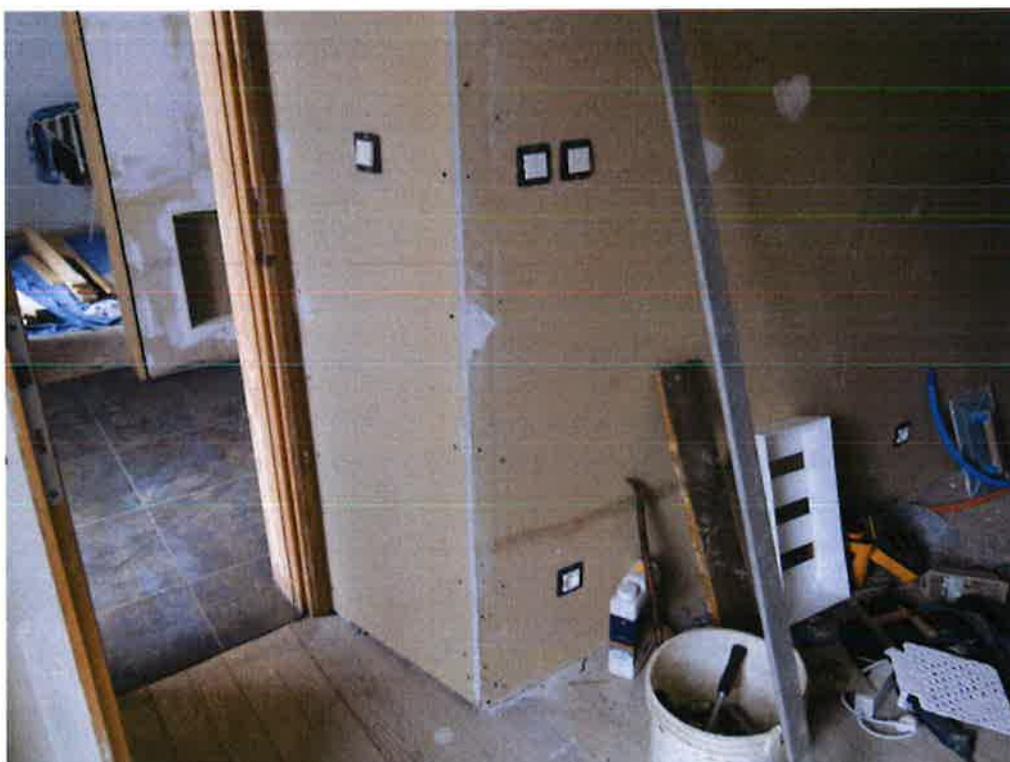
L'installation électrique est inachevée, les plaques des prises et des interrupteurs manquantes.

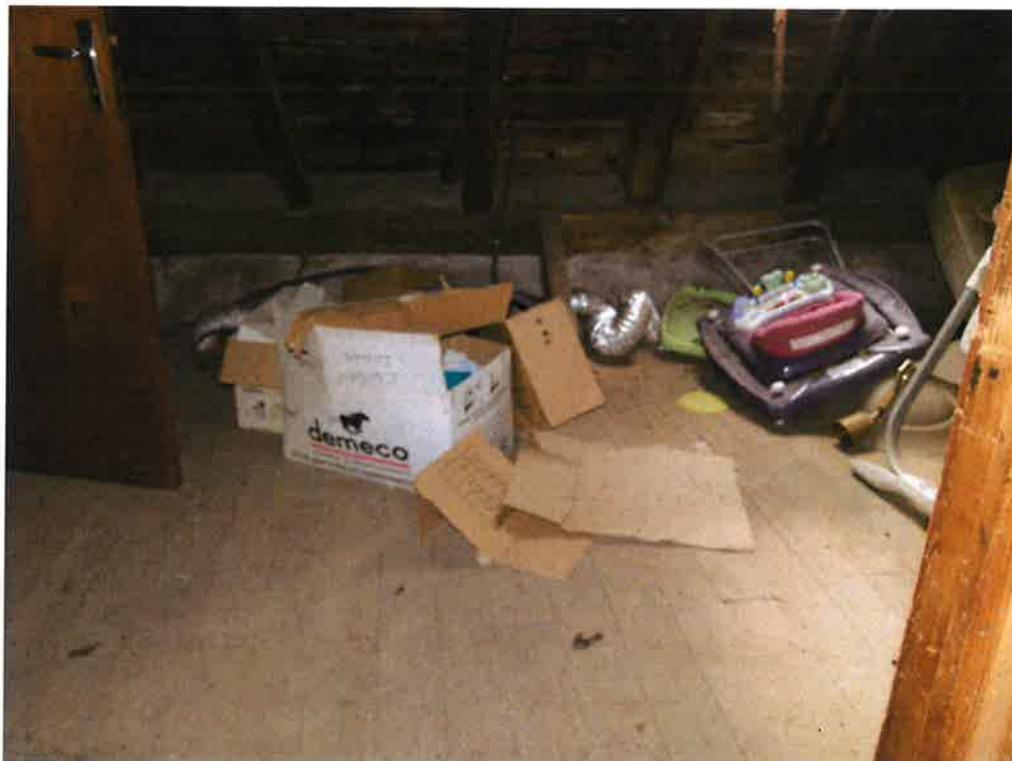
Côté Est, le parquet est ancien et poussiéreux, les pièces de charpente sont marquées par des traces d'insectes xylophages, aucune isolation.

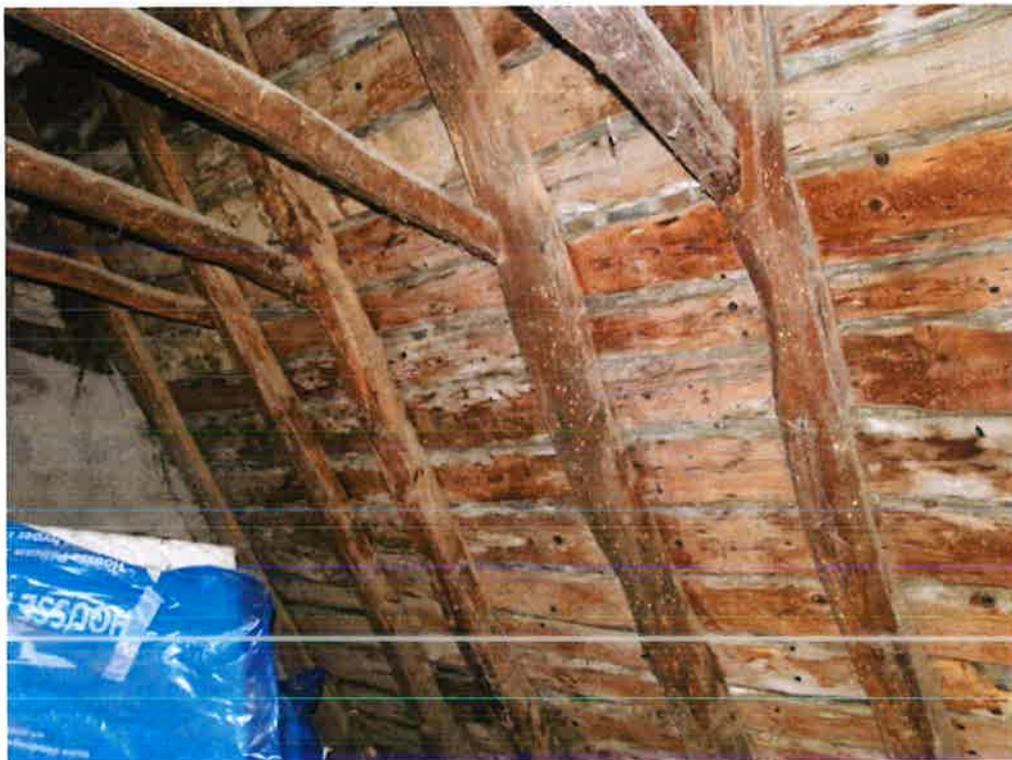
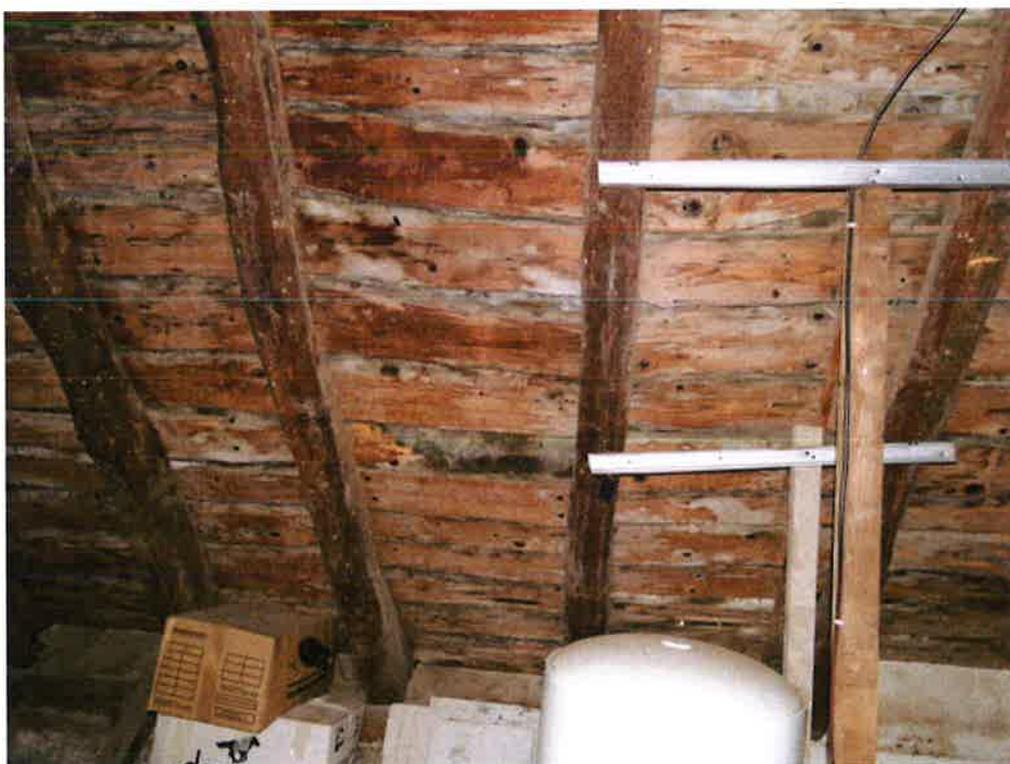
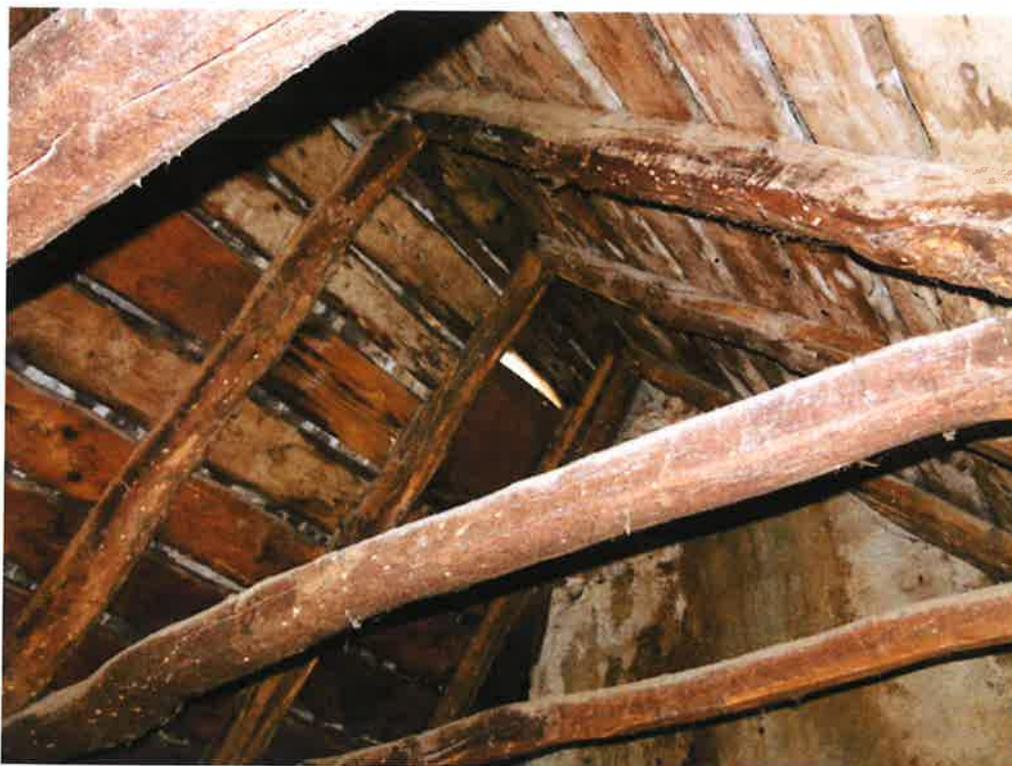
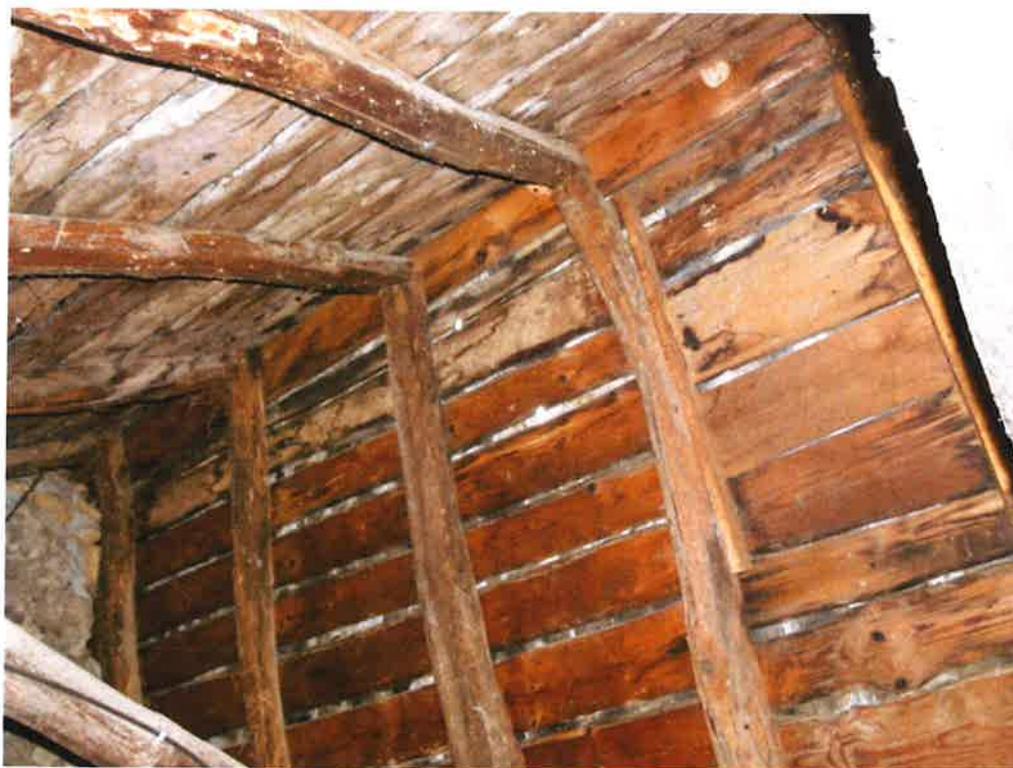
Les pièces de charpente sont marquées d'une multitude de trous, parfois rongées dans leur épaisseur, faisant penser à du capricorne, insectes xylophages.

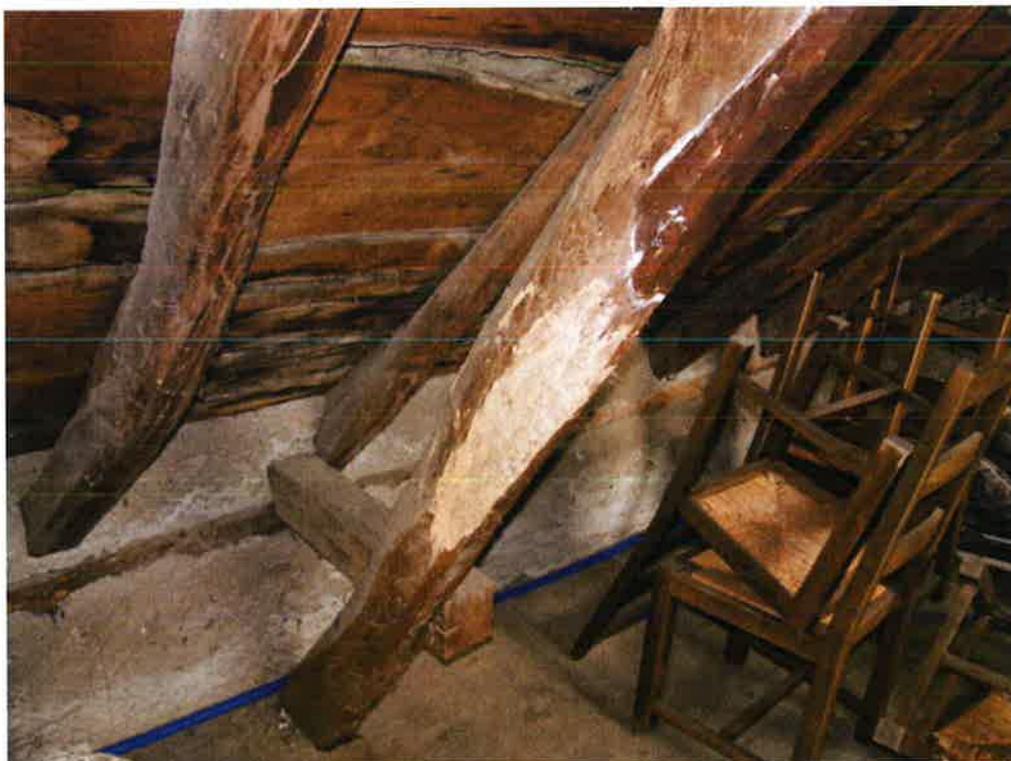
Les chevrons sont rongés par endroits.
