PROCES-VERBAL DESCRIPTIF

Certifie m'être rendu ce JOUR à quatorze heures à IZAUX (65), à l'effet de procéder à la description des biens qui y sont situés cadastrés, Section A n°180, 181, 182 et Section B n°61 et 62.

Prairies Section A 180,181,182

Ensemble immobilier Section B62

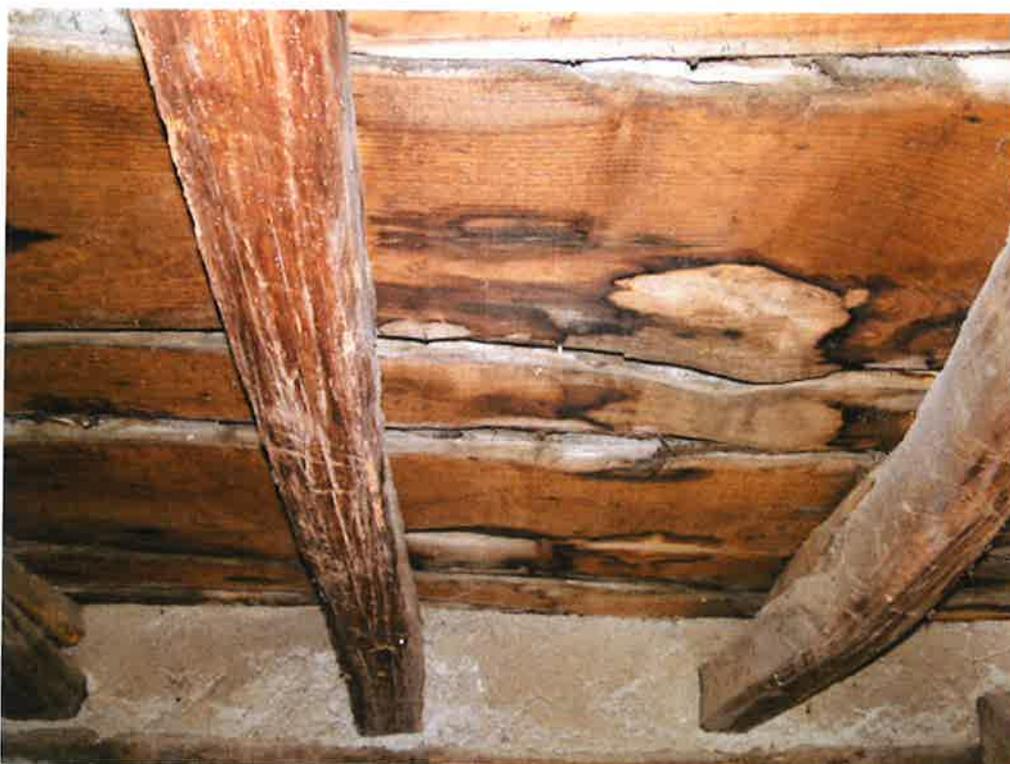
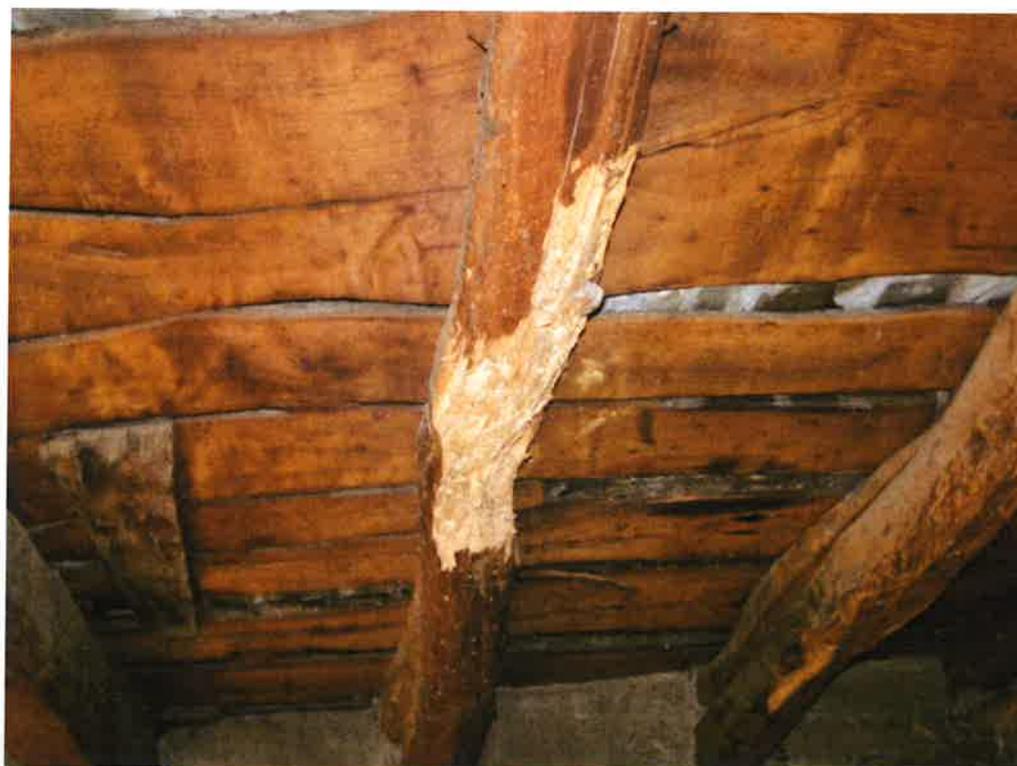
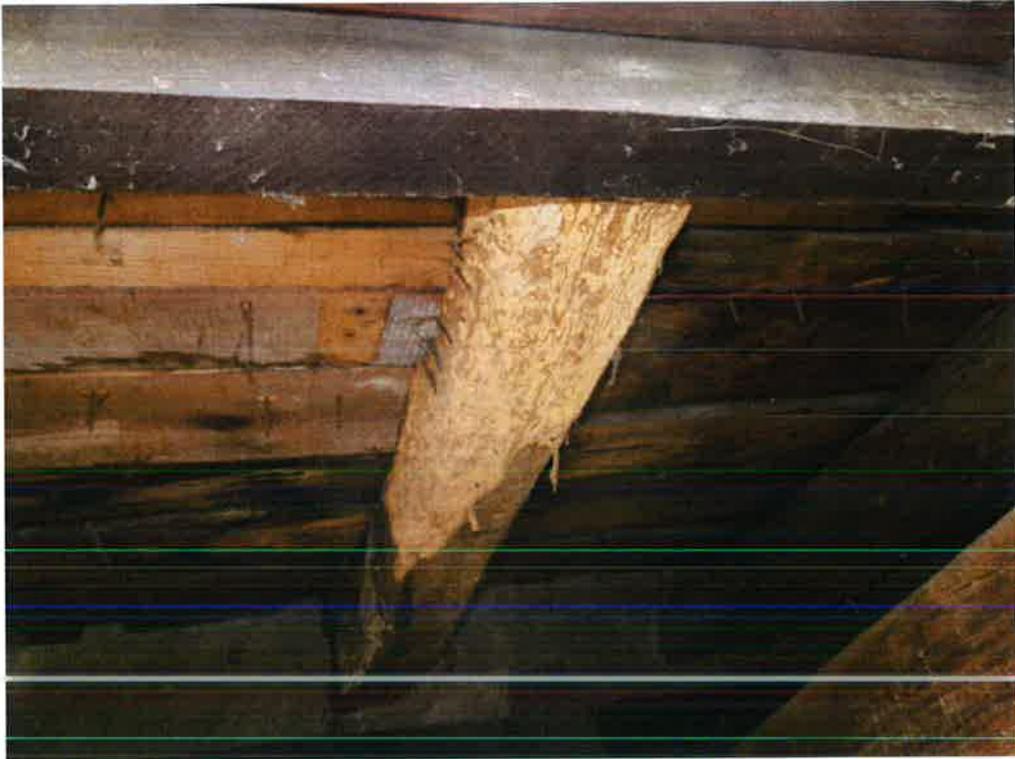
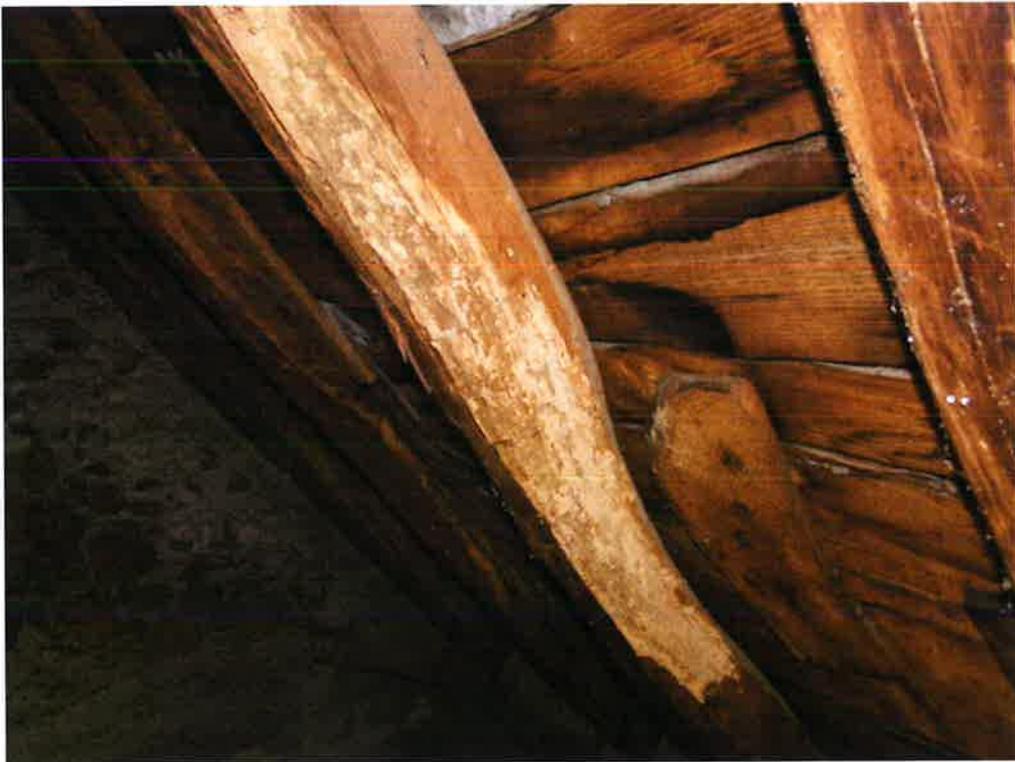
Des traces d'humidité (auréoles noires) sont visibles sur les voliges.

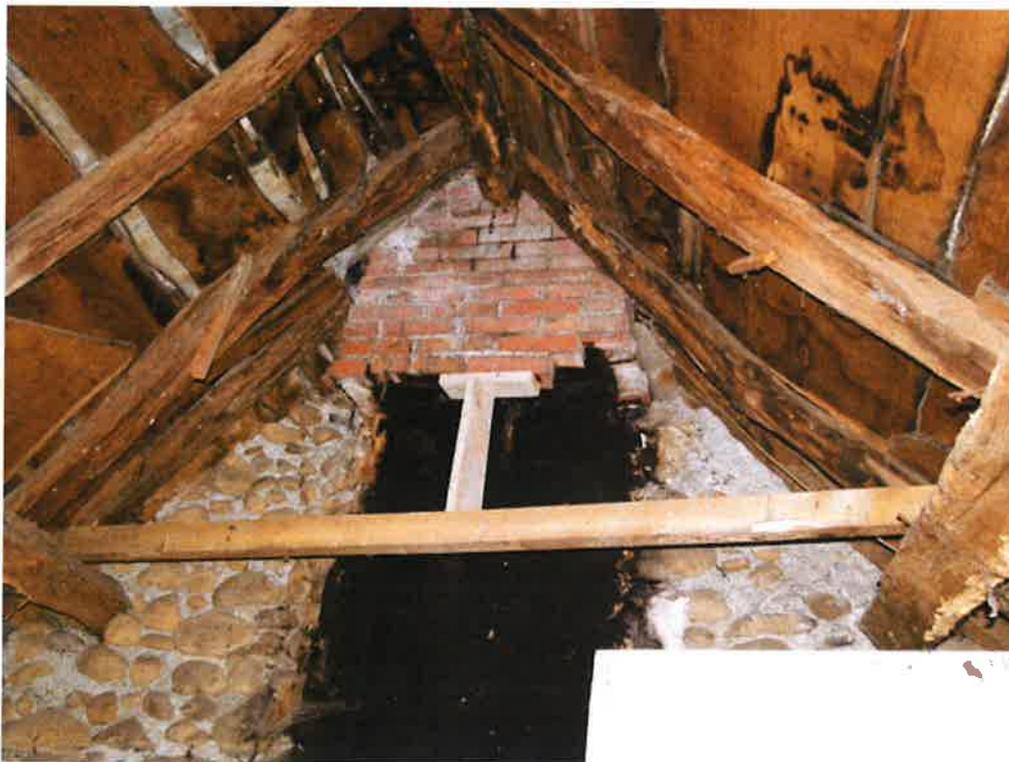
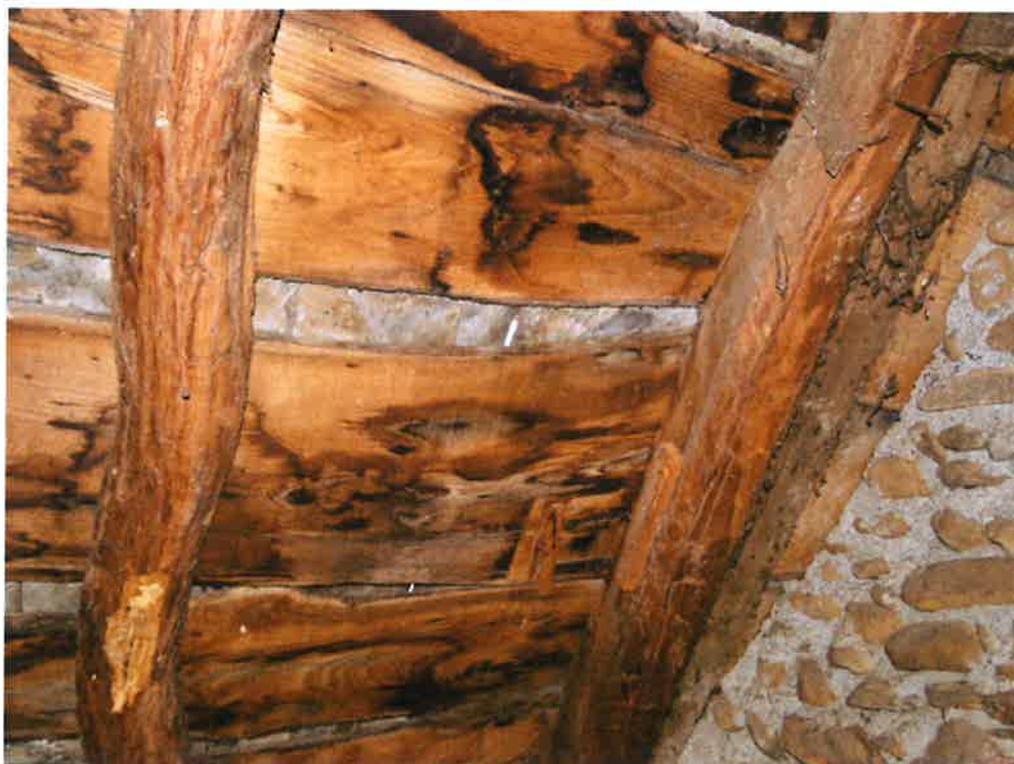
Contre le pignon Est, le sommet de la cheminée en briques a sa base complètement détruite, maintenue en équilibre, étayée en appui sur une poutre provisoire appuyée sur deux pannes.

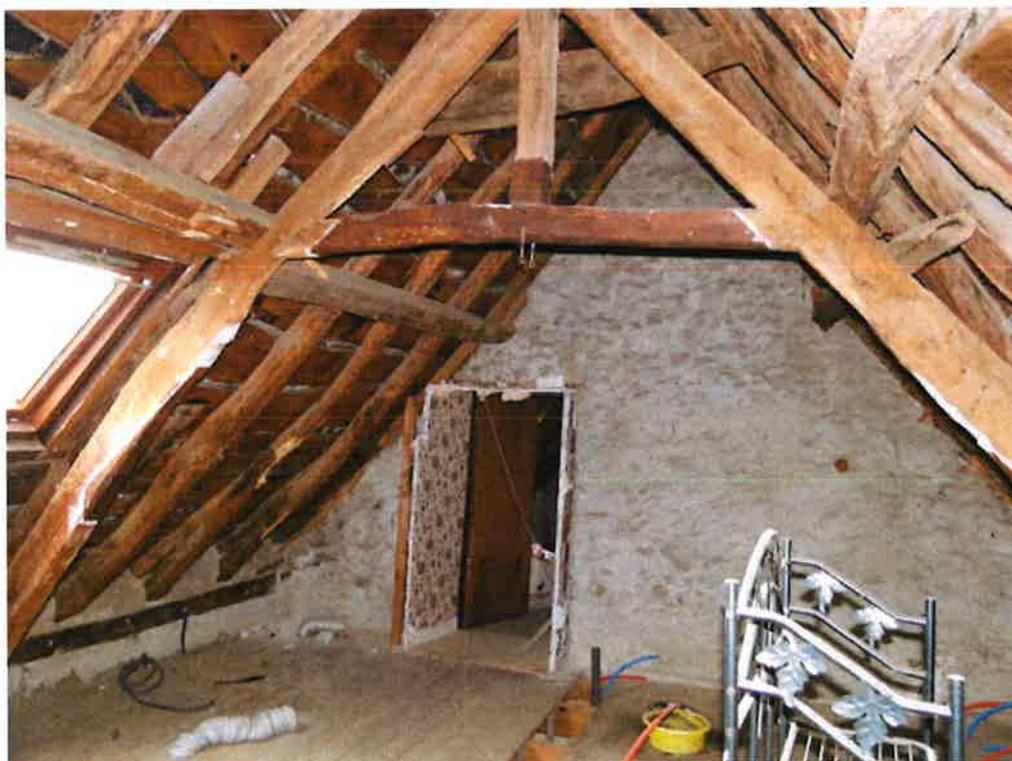
Plusieurs points de jour sont visibles au travers des ardoises.
