PROCES-VERBAL DESCRIPTIF

**Aureilhan, 9 avenue Jean
Jaurès**

24 février 2021

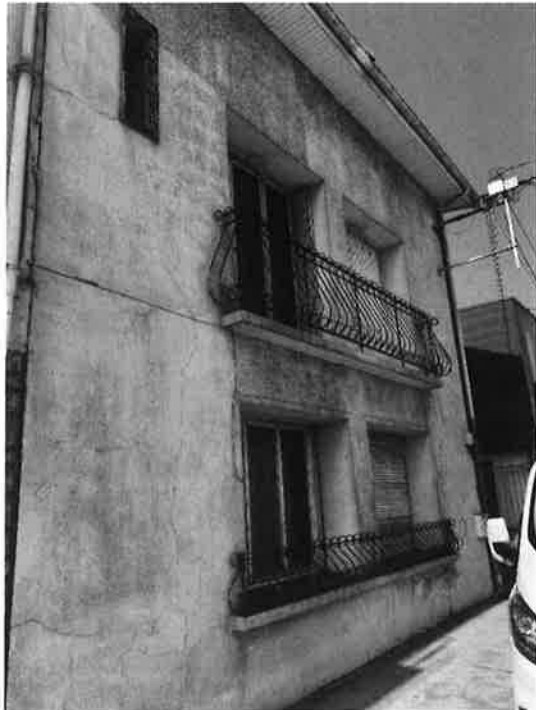
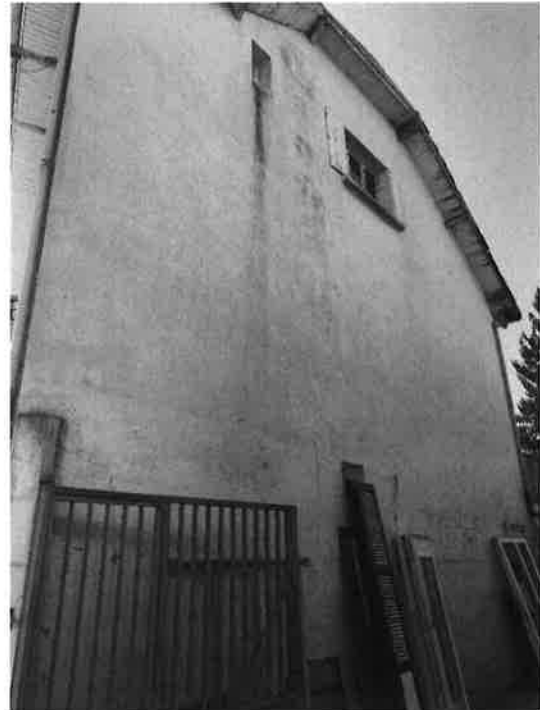
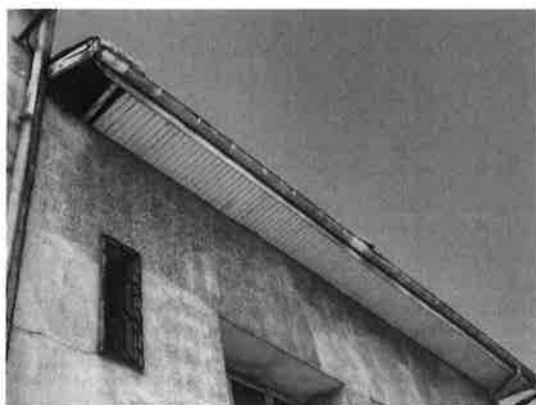
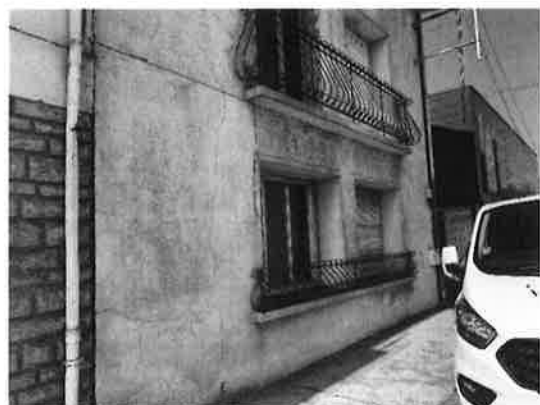
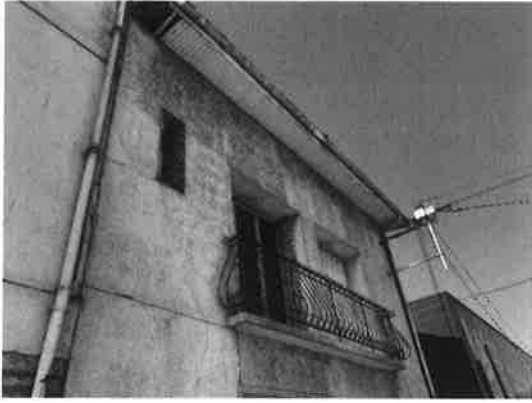
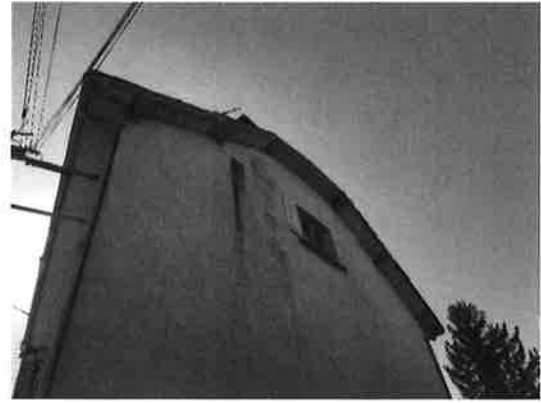
La façade est fissurée et le revêtement est sale, noirci, fissuré.

Les planches de rives sont en mauvais état, des volatiles s'introduisent à l'intérieur et les gouttières semblent totalement obstruées.

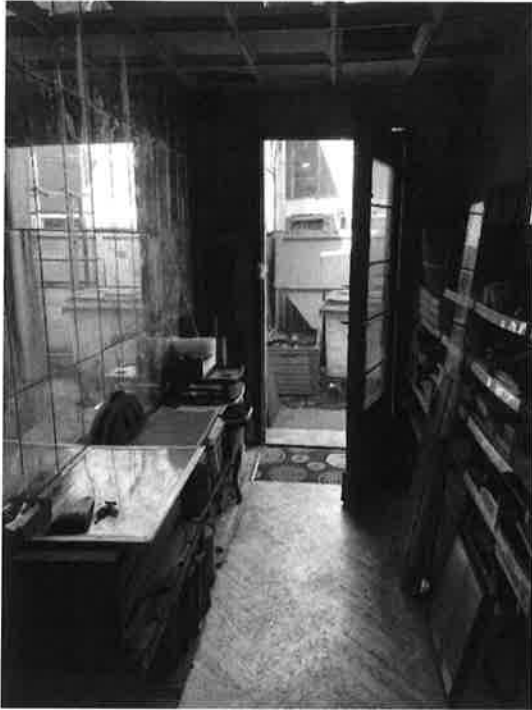
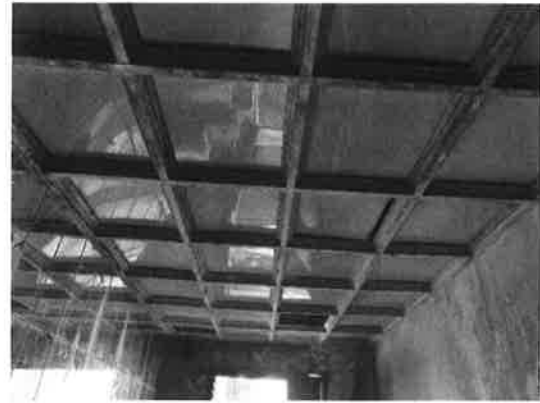
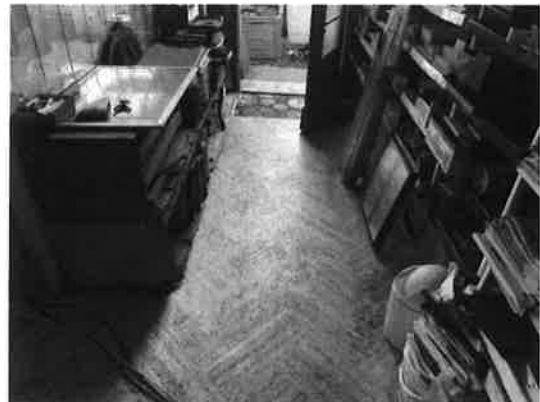
L'entrée

La porte d'entrée en bois est ancienne.

Le sol est en mauvais état.

Les murs sont recouverts d'un habillage en miroir défraîchi, arraché par endroits.

Le plafond est également habillé et en mauvais état.

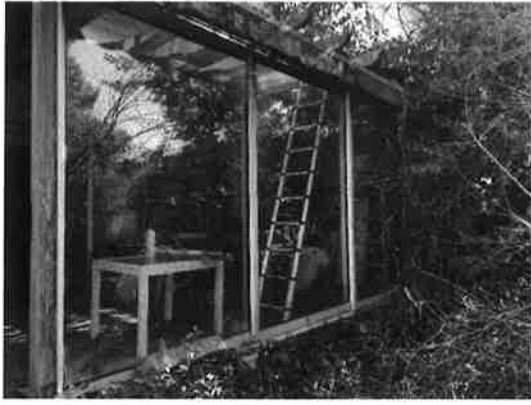
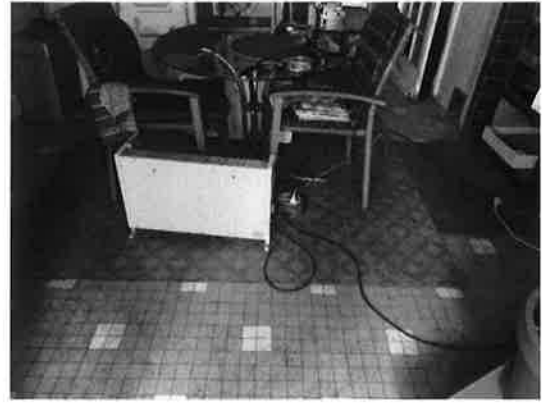
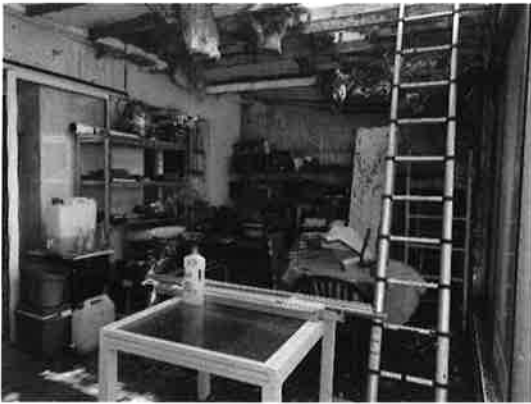
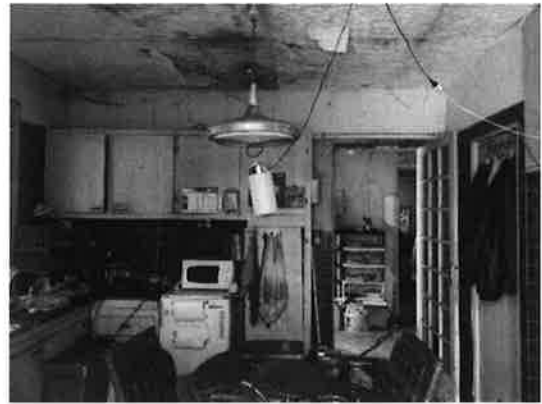
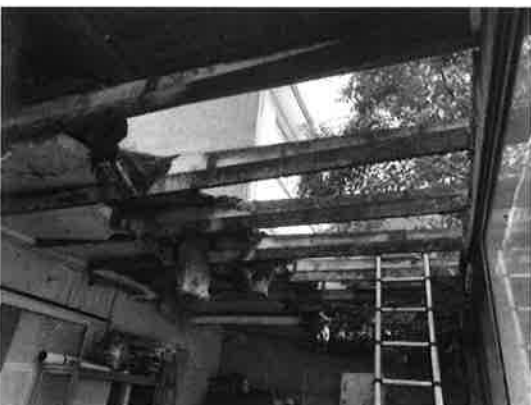
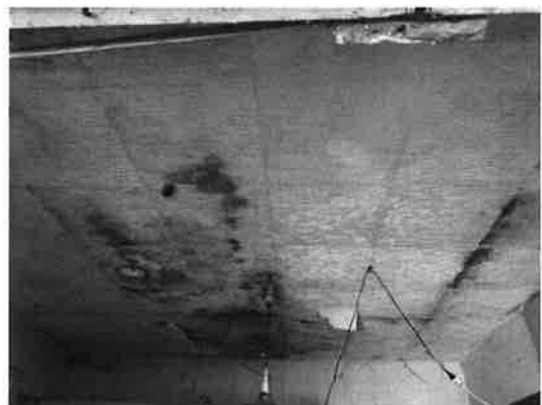
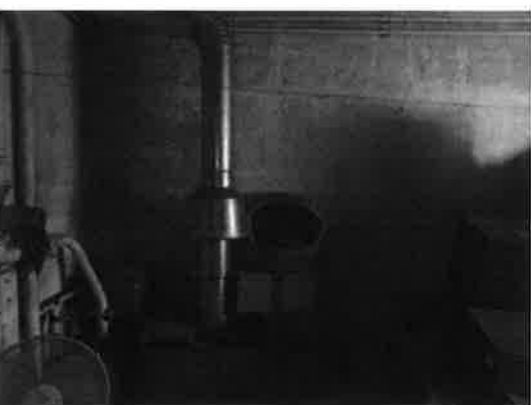
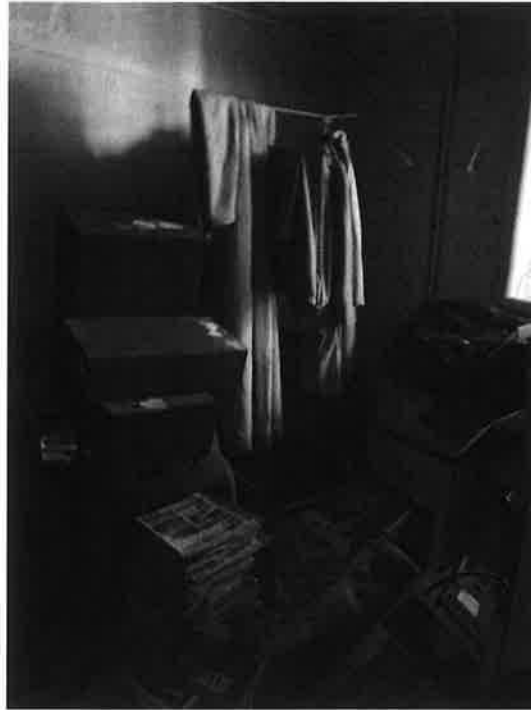
La porte d'accès est en mauvais état.

Le sol est recouvert d'un petit carrelage défraîchi.

Les murs sont noircis, sales.

Le revêtement du plafond est totalement moisi, traces d'infiltration.

La cuisine équipée est très vétuste.

Cette pièce donne sur une véranda totalement délabrée. Les montants sont en très mauvais état et le toit est quasiment inexistant avec des morceaux pendants.

La cuisine dessert une petite buanderie contenant la chaudière qui est également inaccessible. La pièce est également totalement dégradée.

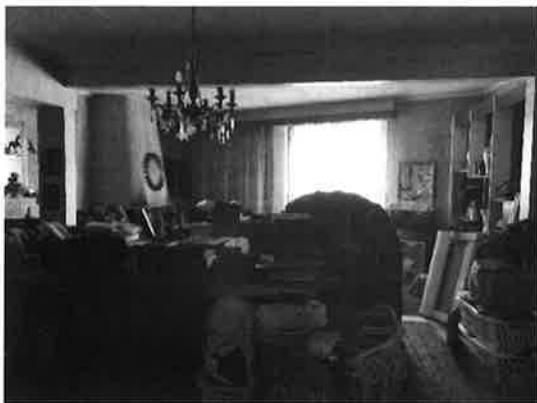
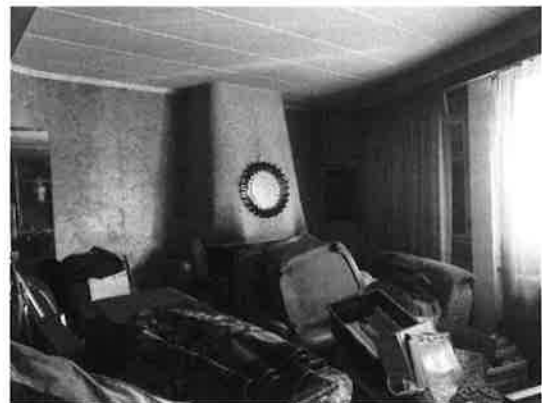
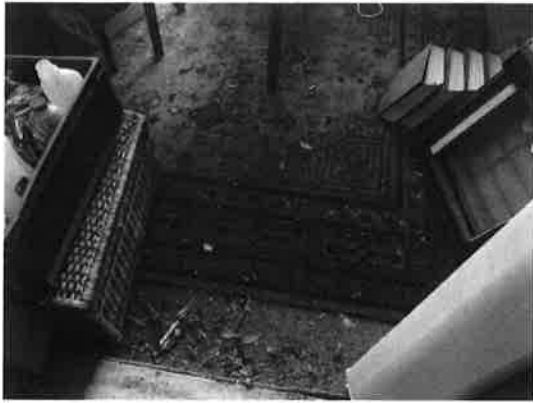
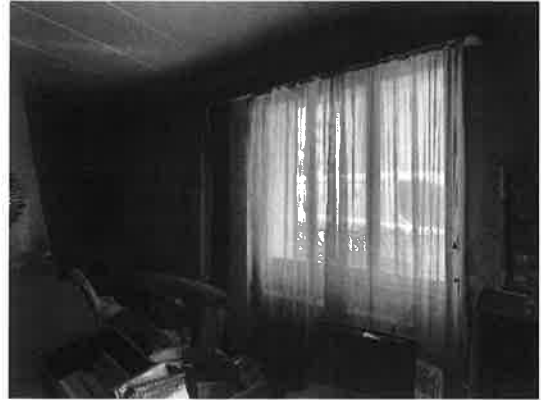
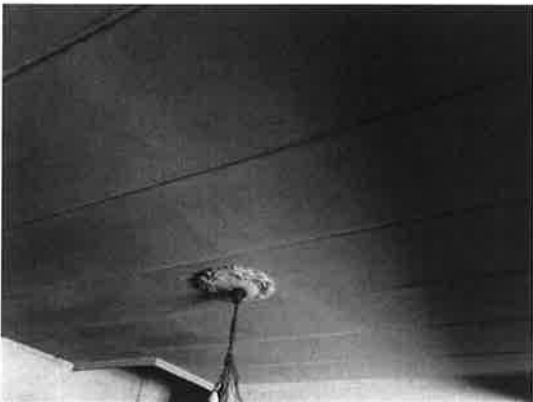
Le Séjour

Le sol est recouvert de tapis et encombré.

La tapisserie des murs est en très mauvais état.

Le revêtement du plafond est défraîchi.

Les menuiseries sont en bois son très anciennes. Les volets roulants sont manuels.

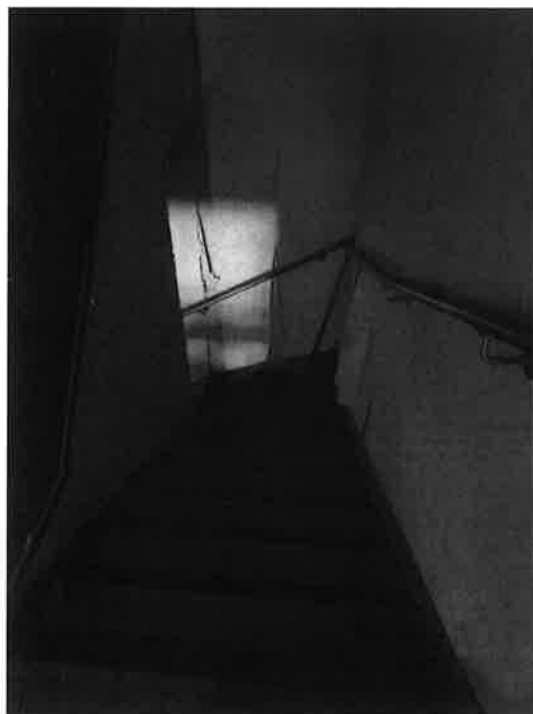
*Le premier étage dessert deux chambres, une salle de bain et un WC.
L'accès se fait par un escalier ouvert recouvert de moquette depuis le séjour.
La tapisserie tombe en lambeau.*

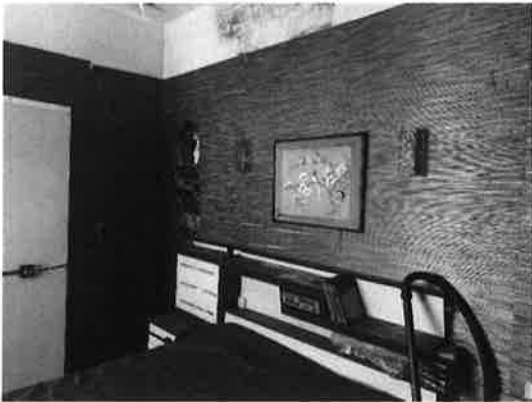
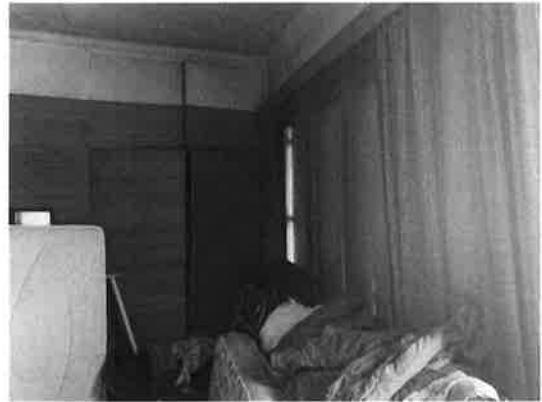
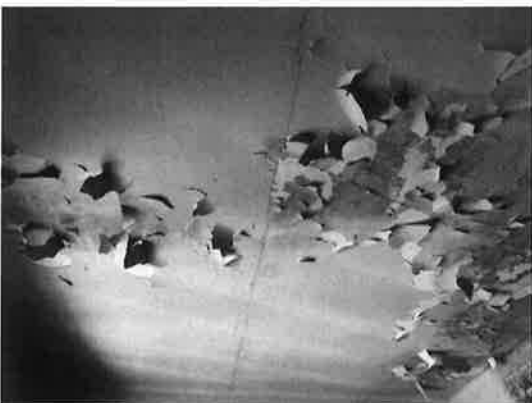
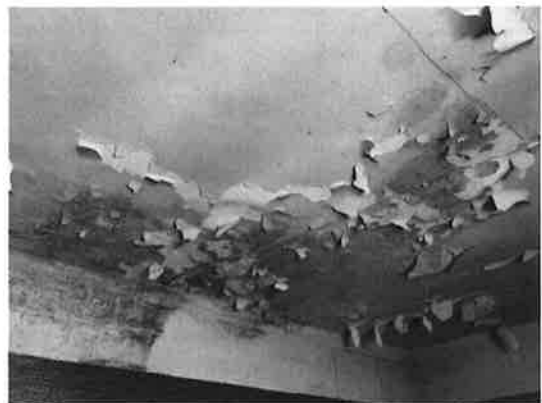
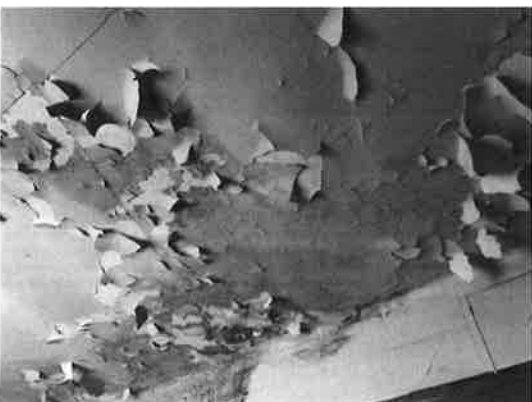
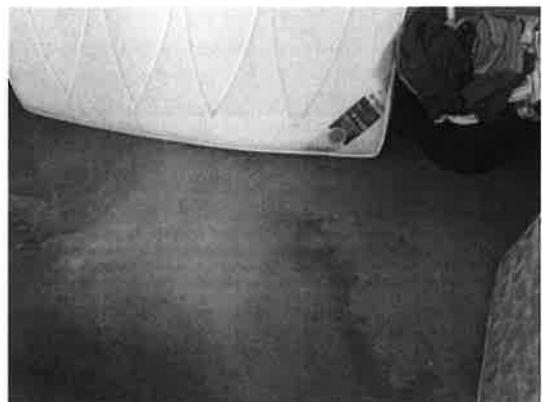
Chambre 1

Le sol recouvert de moquette est irrécupérable.

Les murs sont en partie recouverts d'un revêtement vétuste et au-dessus peint. La peinture est moisie.

La peinture du plafond s'écaille et se détache par plaque.

Les menuiseries sont anciennes.

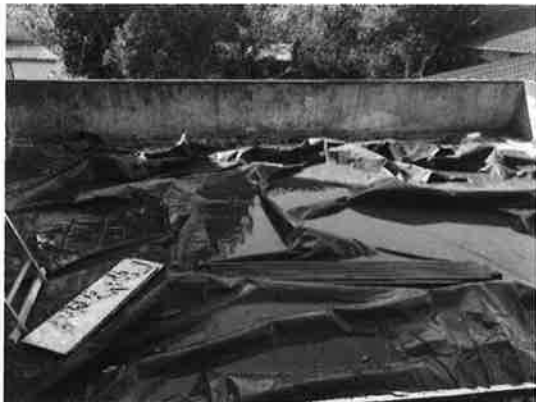
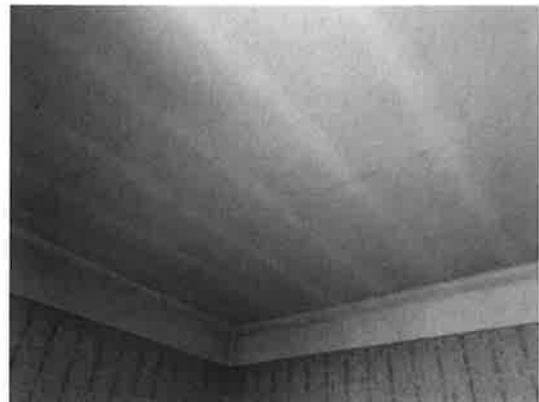
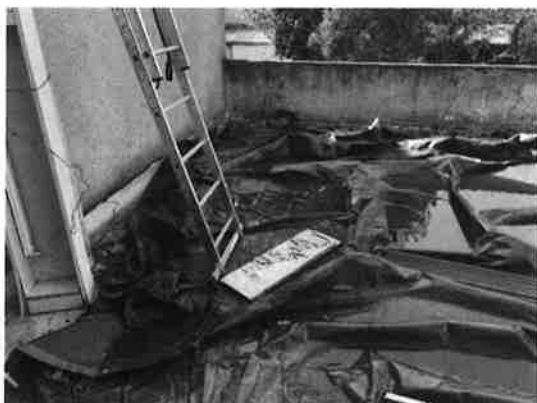
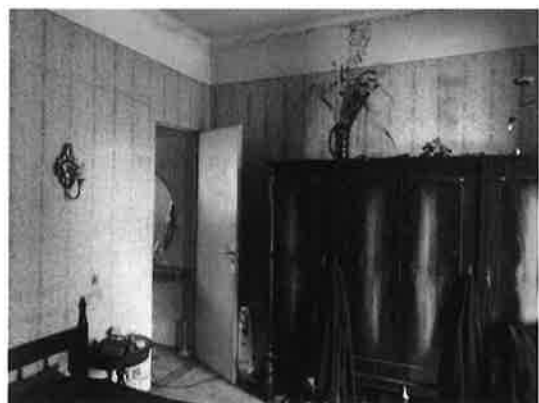
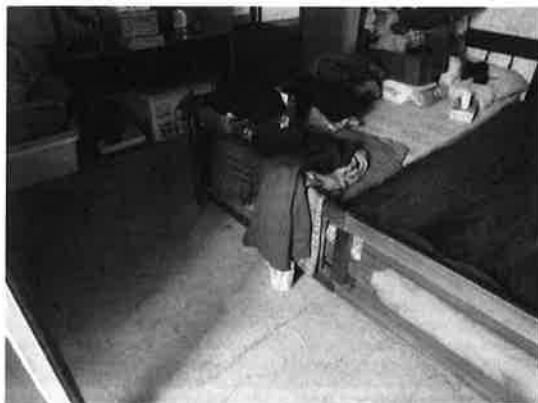
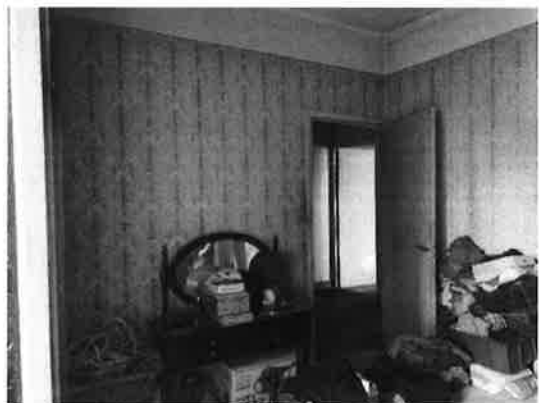
Chambre 2

Le sol recouvert de moquette est irrécupérable. La tapisserie des murs est complètement défraîchie. Les murs sont fissurés.

La peinture du plafond est en très mauvais état et dégradée.

Les menuiseries en bois sont anciennes.

Elle donne sur une terrasse assez vaste, bordée d'une murette en béton. Cette terrasse est en mauvais état et provoque des infiltrations dans les pièces situées en dessous. Elle est actuellement recouverte d'une bâche pour limiter les dégâts.

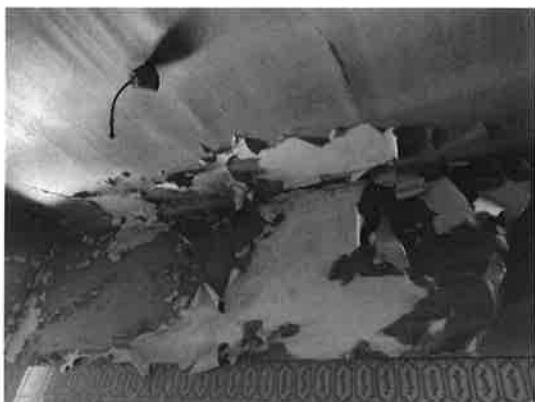
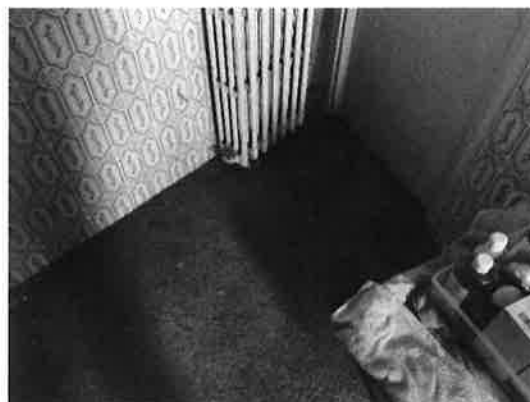
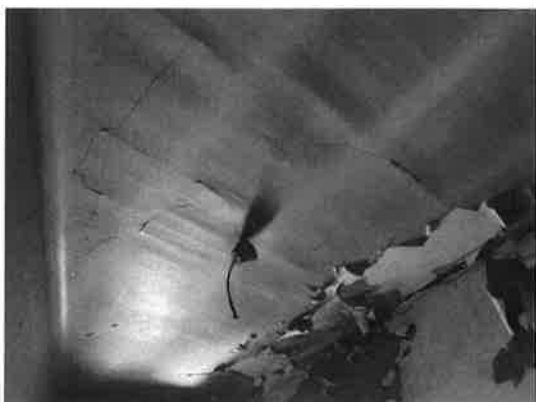
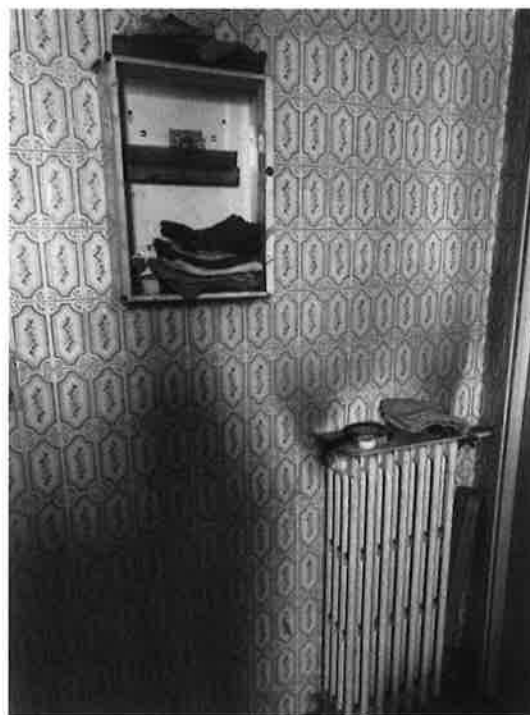
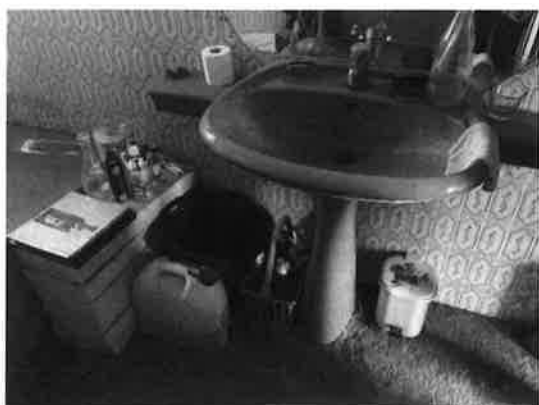
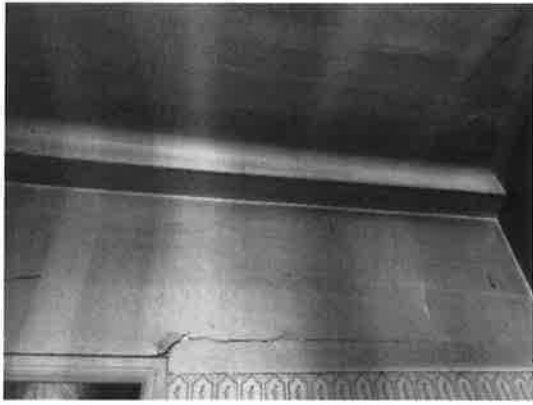
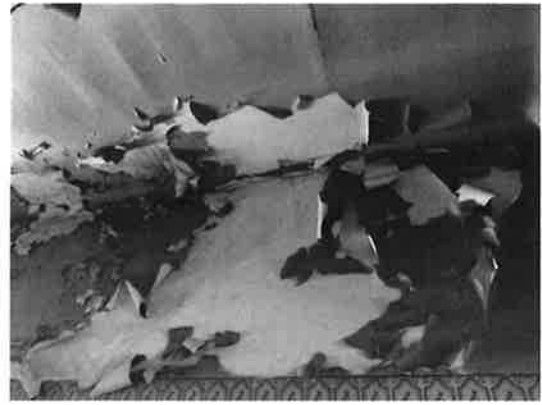
Salle de bain

Elle est totalement délabrée.

Le sol est recouvert de moquette, les murs sont peints et faïencés, le plafond est peint.

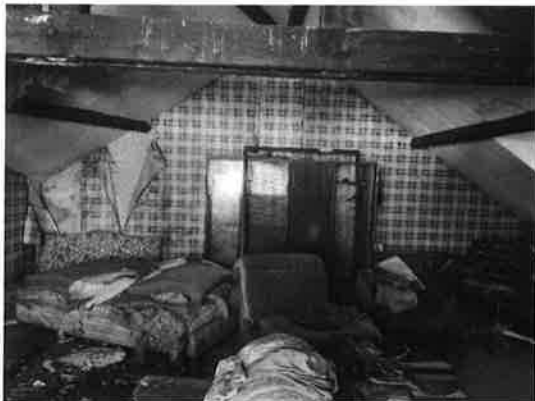
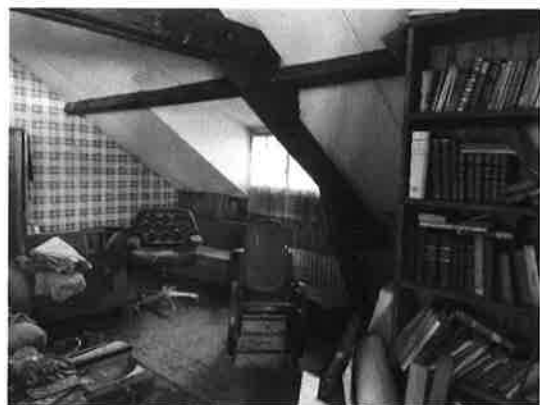
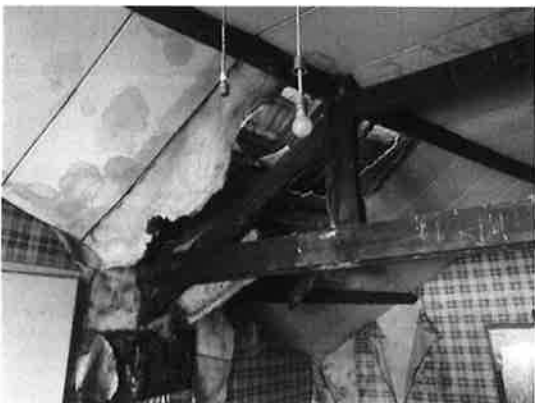
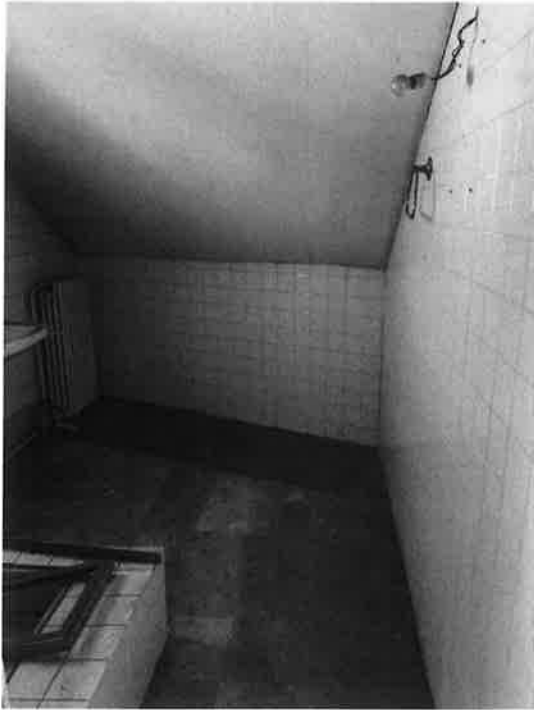
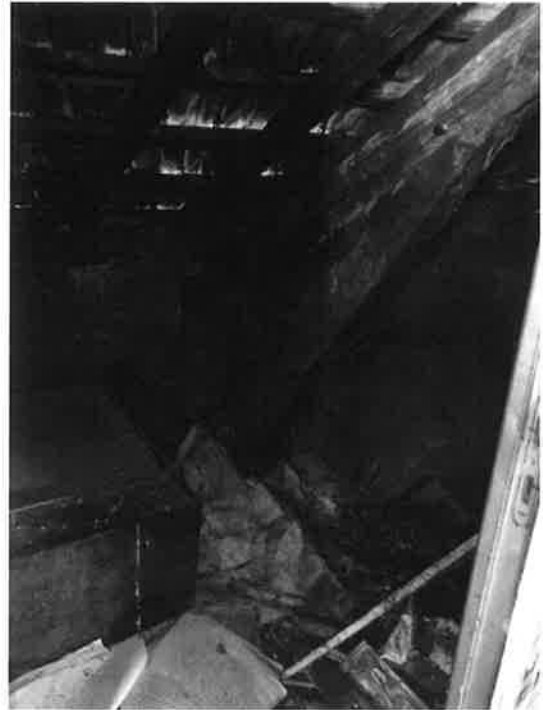
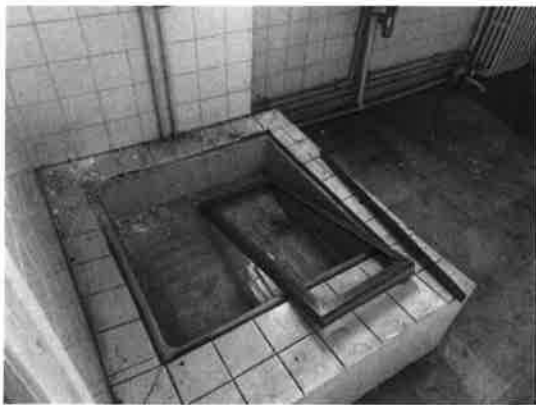
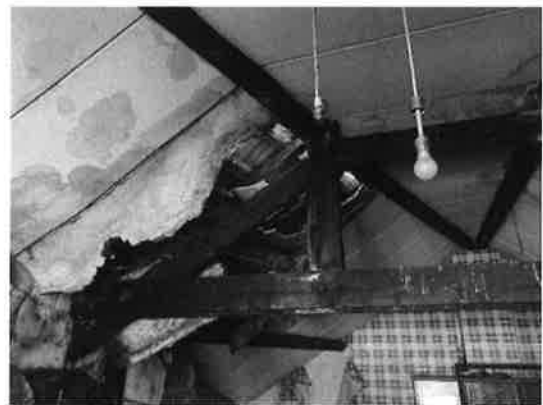
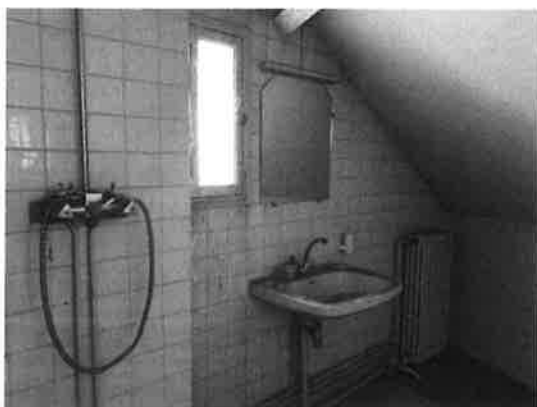
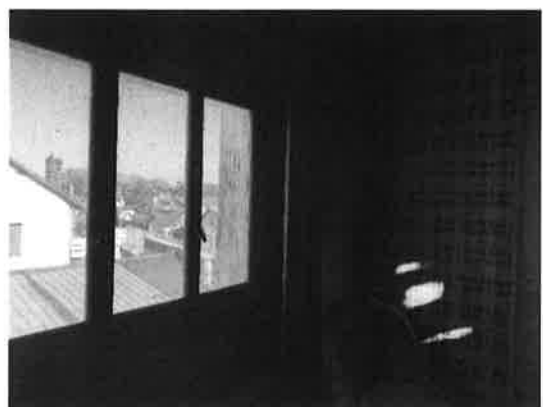
L'escalier nous mène à une grande pièce sous les toits anciennement aménagée en chambre. Le toit est éventré. Le sol en moquette et les murs tapissés sont détériorés.

Les pigeons ont également envahi et dégradé les lieux.

Une petite pièce accolée est le vestige d'une salle de bain. Une autre est toujours à l'état de grenier.

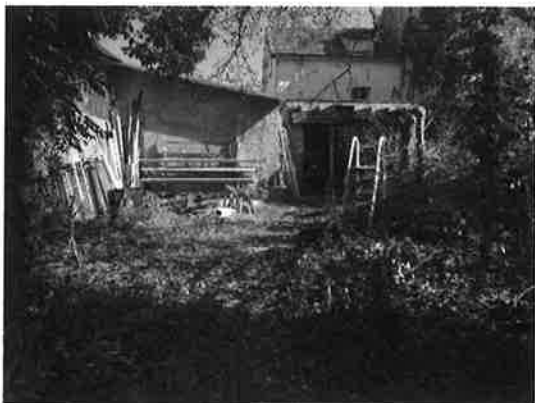
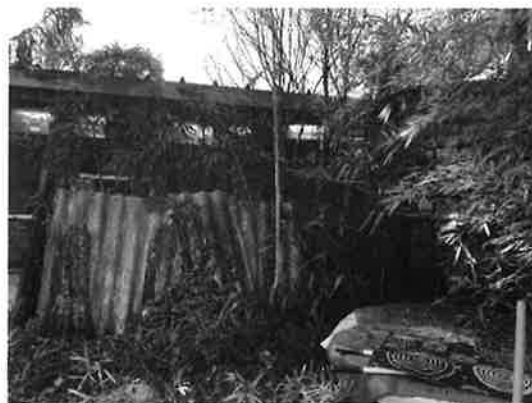
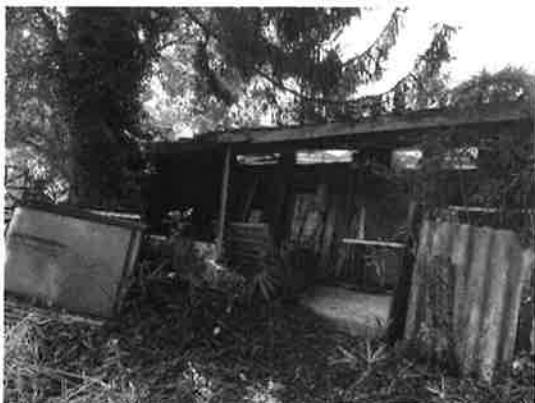
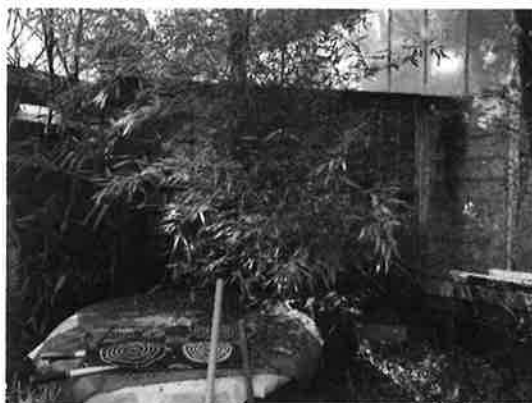
Le bien bénéficie d'un jardin accessible par la véranda de la cuisine.
Le jardin n'est pas entretenu et comporte de nombreux encombrants.
Je constate des ouvertures de la menuiserie voisine donnant directement sur le jardin.
En fond se trouve un abri en bois vétuste.
