**PROCES-VERBAL DE CONSTAT
DESCRIPTIF**

L'AN DEUX MILLE VINGT DEUX et le DIX NEUF AVRIL

Certifie m'être rendu ce jour, 19 rue Maurice Thorez à SOUES (65430), accompagné de la force publique, de la SARL ADOUR SERRURES et de la SARL AB DIAG, et là étant, à 9 heures, après de multiples appels et dans l'incapacité de contacter les éventuels occupants, je fais procéder à l'ouverture forcée de la maison à 9 heures 20.

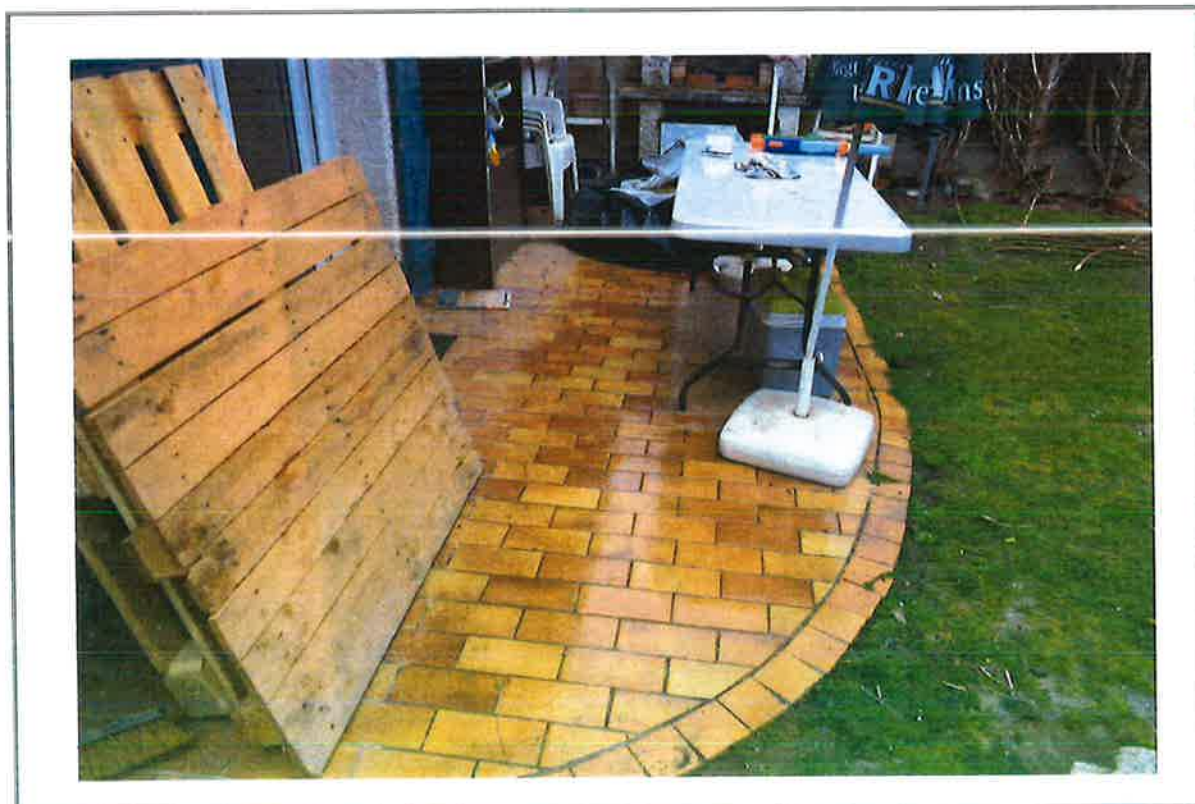
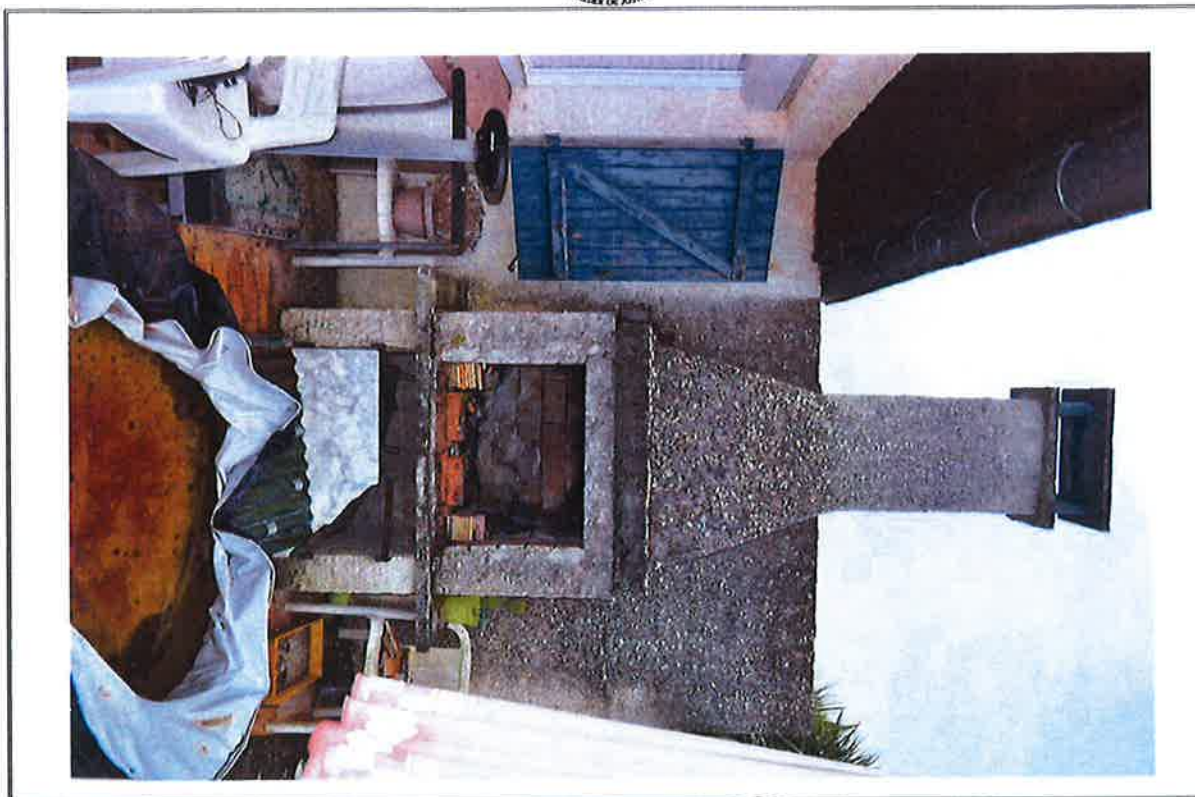
Photo n°20

Au-devant de cette façade Sud se trouvent également une terrasse carrelée fissurée et un bloc barbecue implanté contre le mur de façade contre le mur séparatif de propriétés situé côté Est. (Voir photos n°20 et 21)

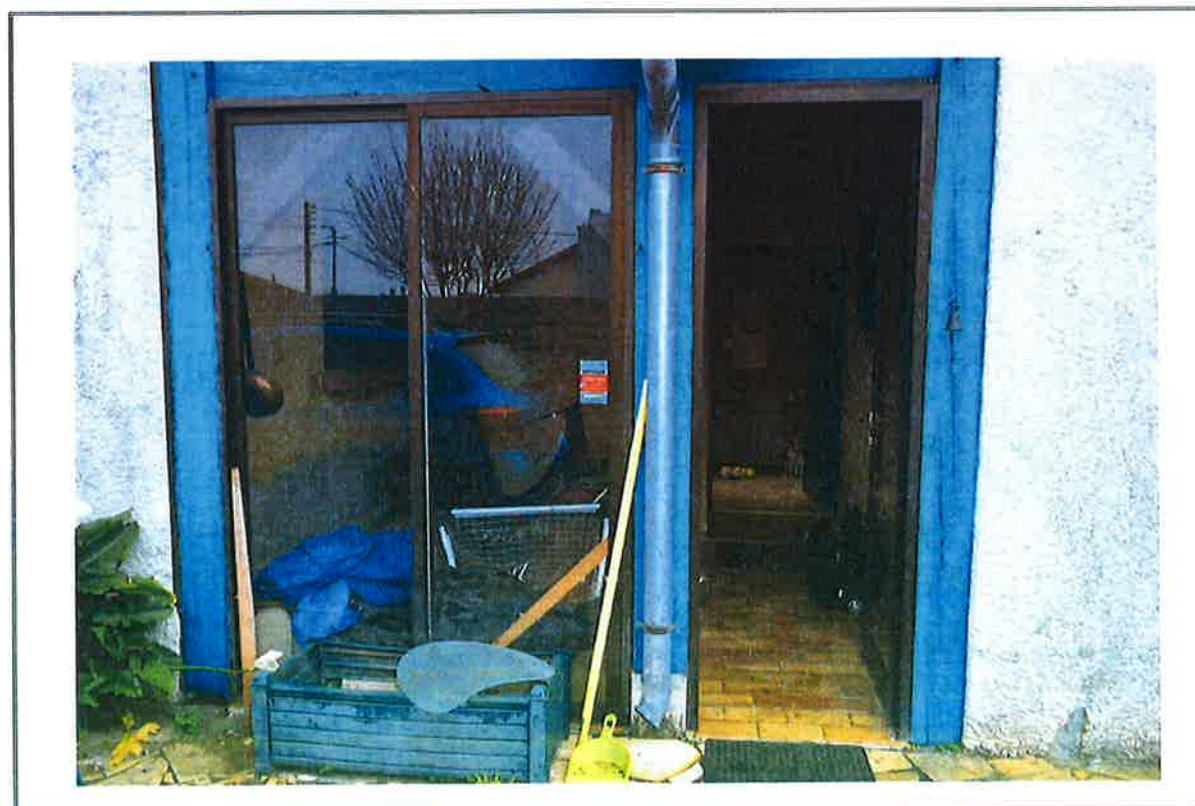
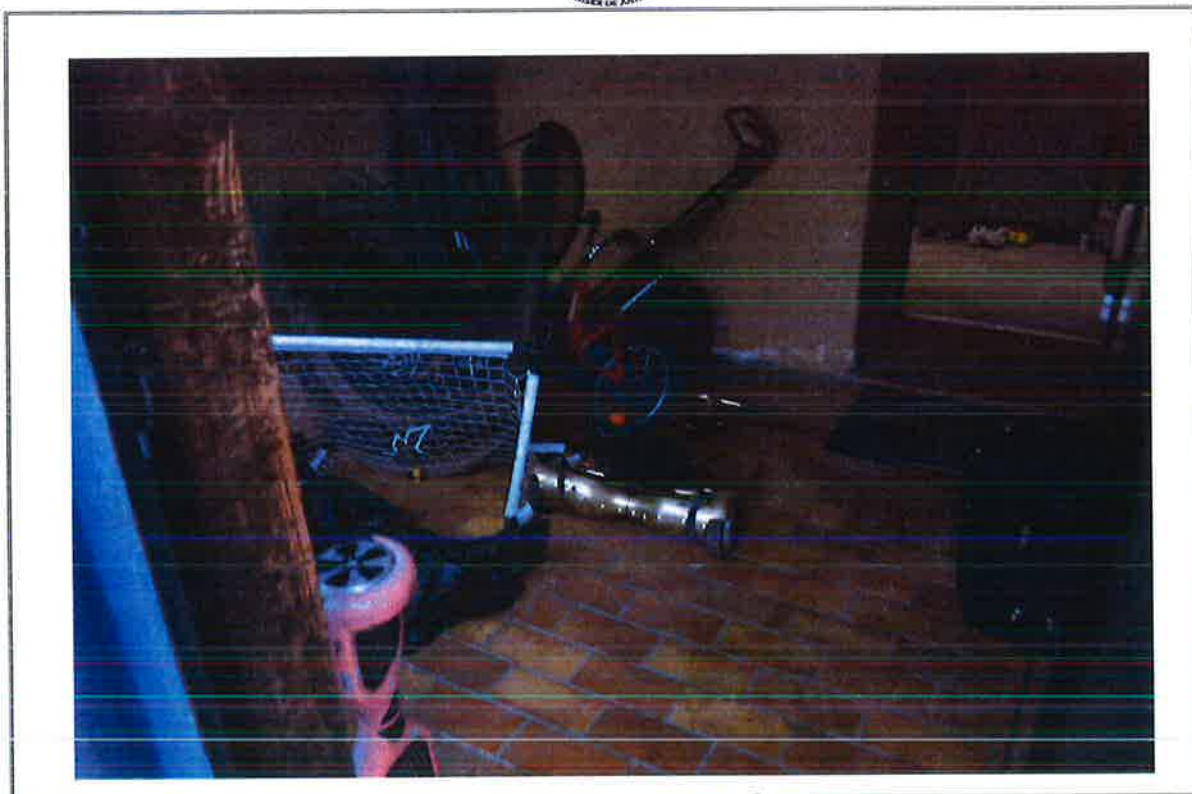
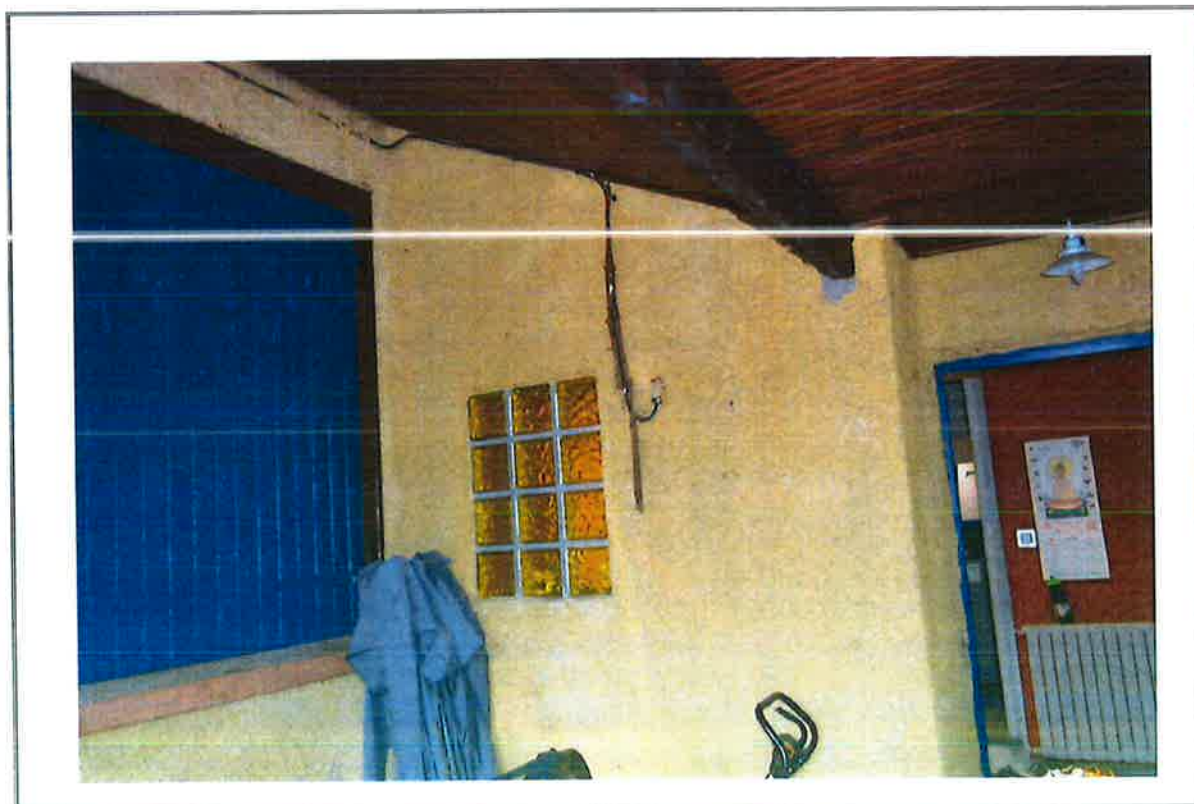
Photo n°22

Le sol est recouvert d'un carrelage ancien et fissuré. (Voir photos n°22 à 24)

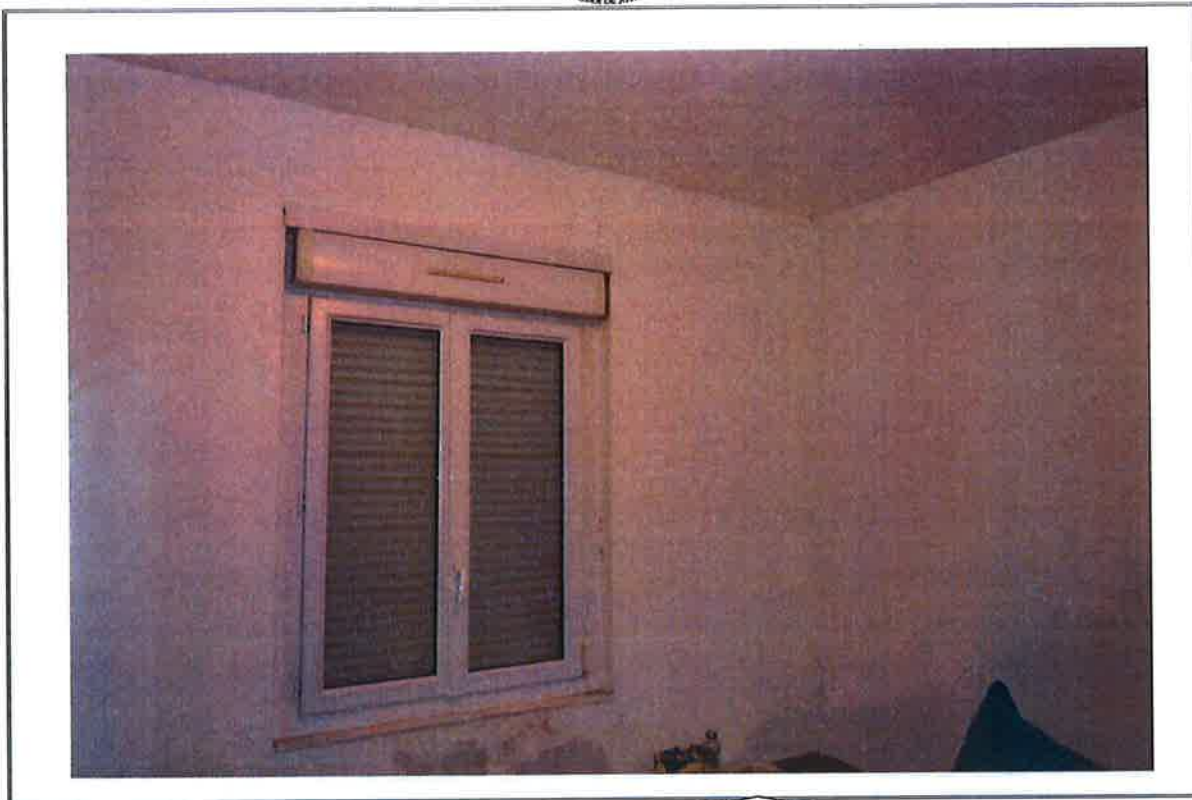
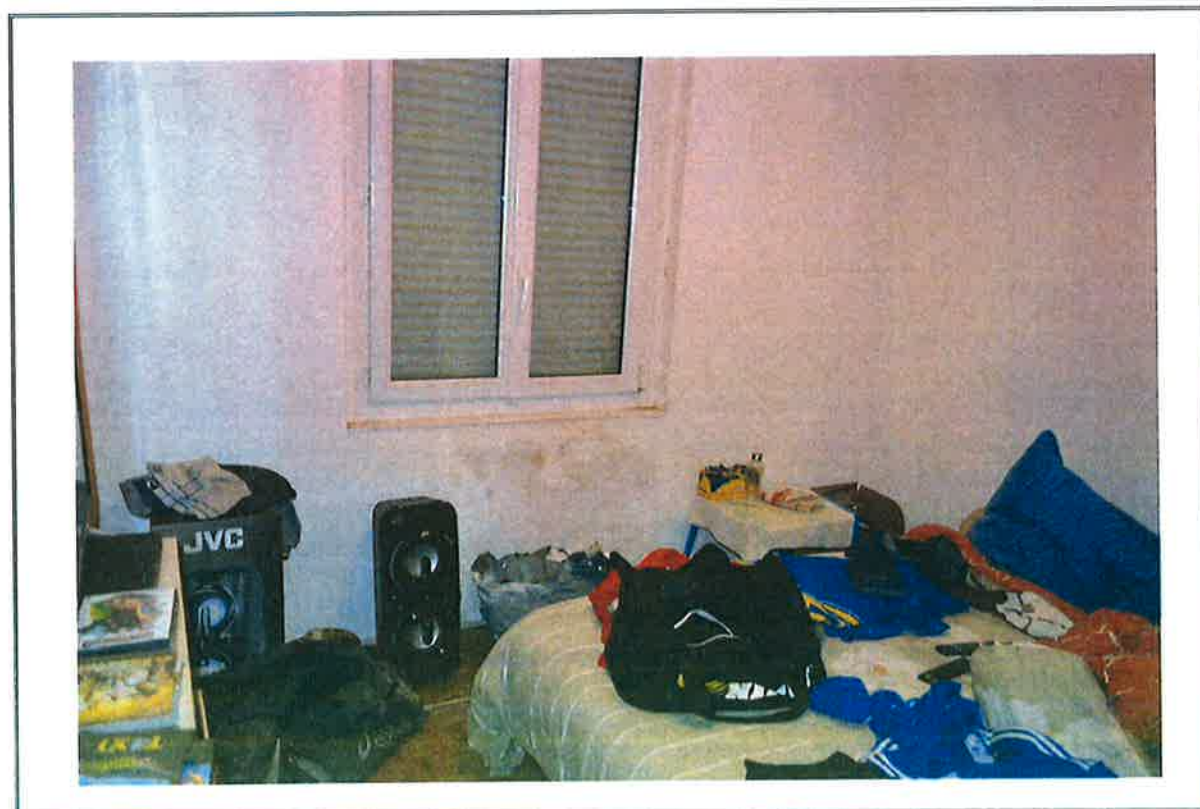
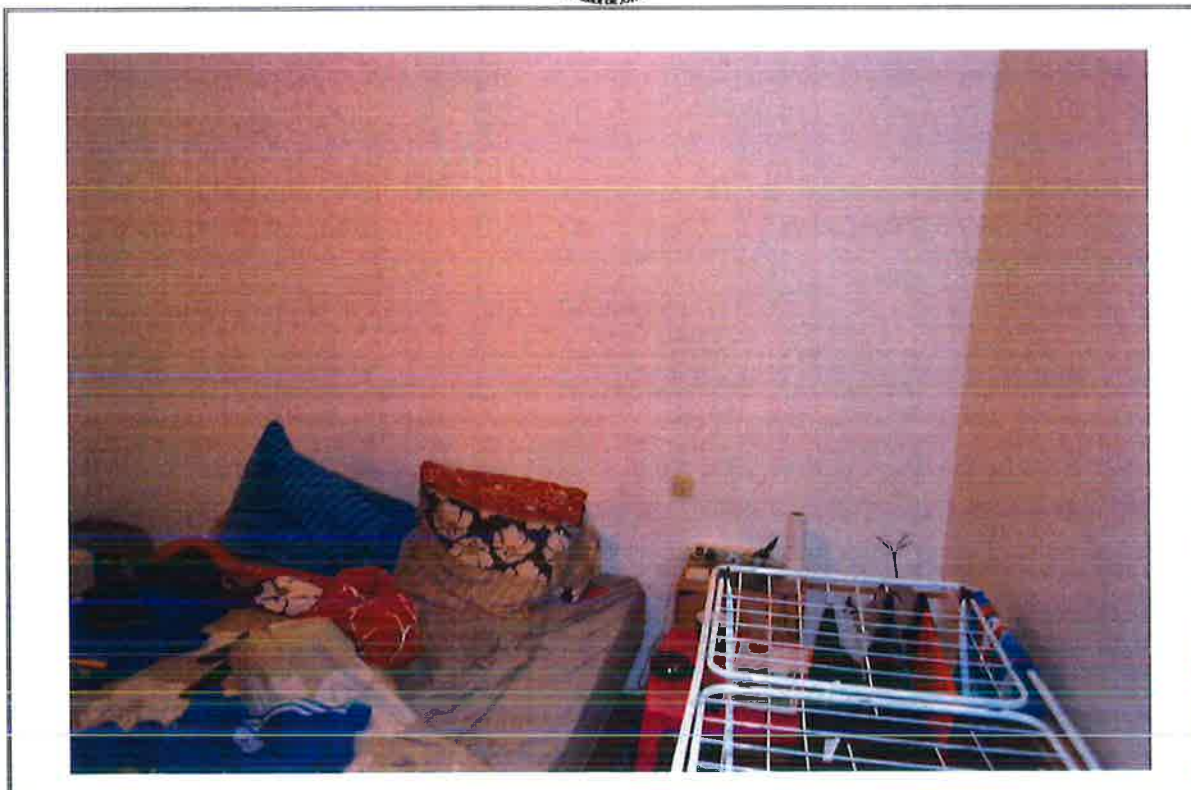
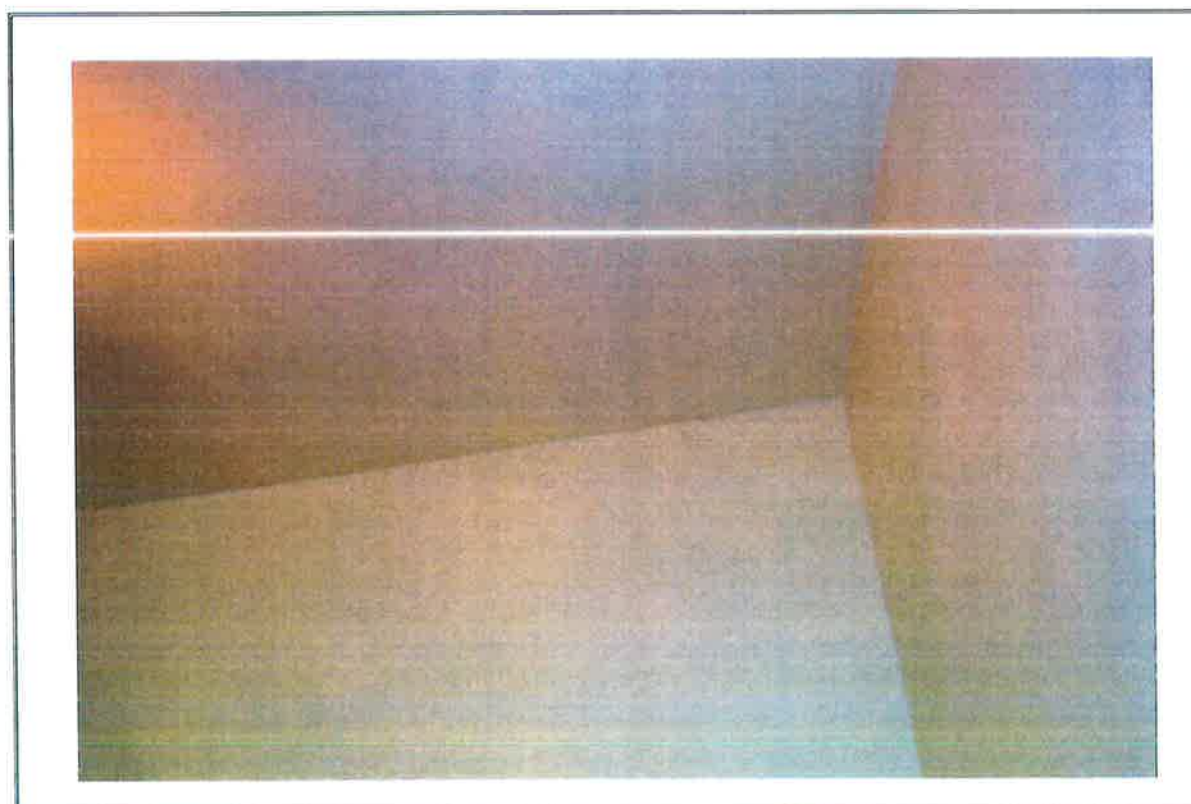
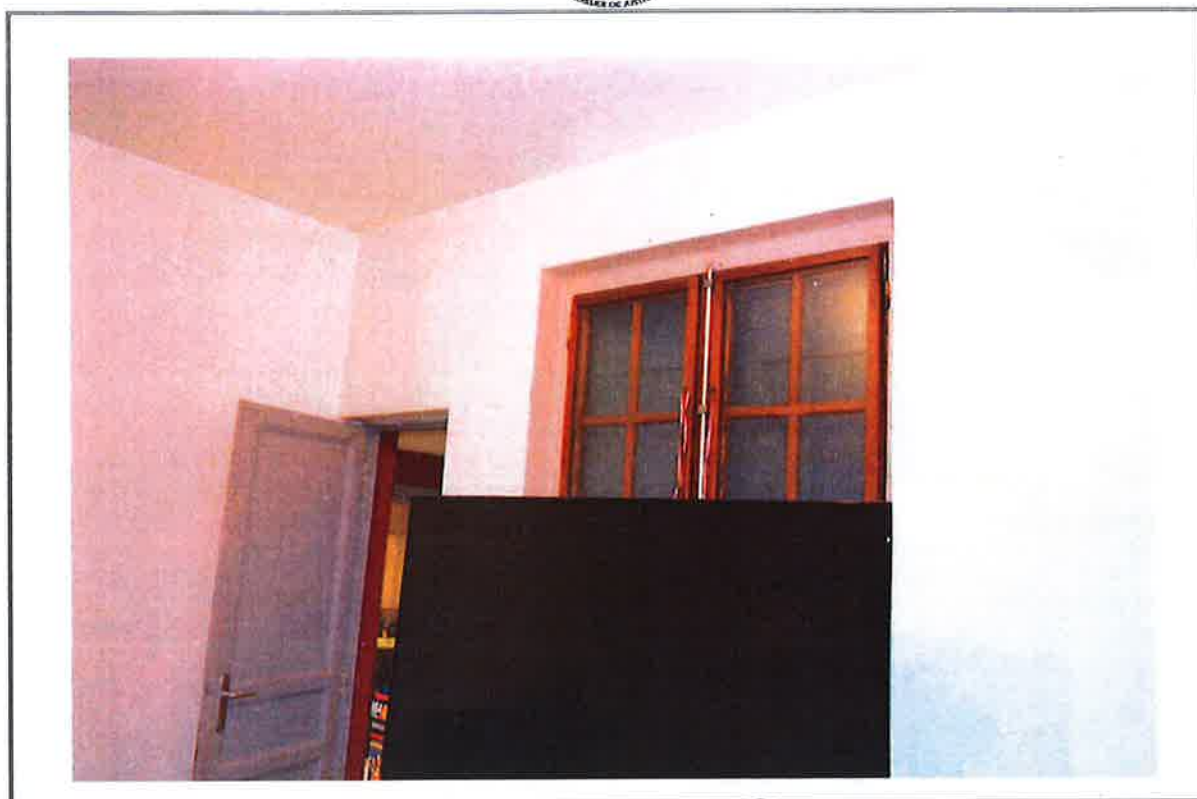
Photo n°45

Les murs sont recouverts de peinture défraîchie ayant cloqué.
