PROCES-VERBAL DE CONSTAT

PROCES-VERBAL DESCRIPTIF

L'AN DEUX MILLE VINGT-DEUX et le DIX SEPT OCTOBRE

Certifie m'être rendu ce jour, 3 Petite rue Rouy 65100 LOURDES

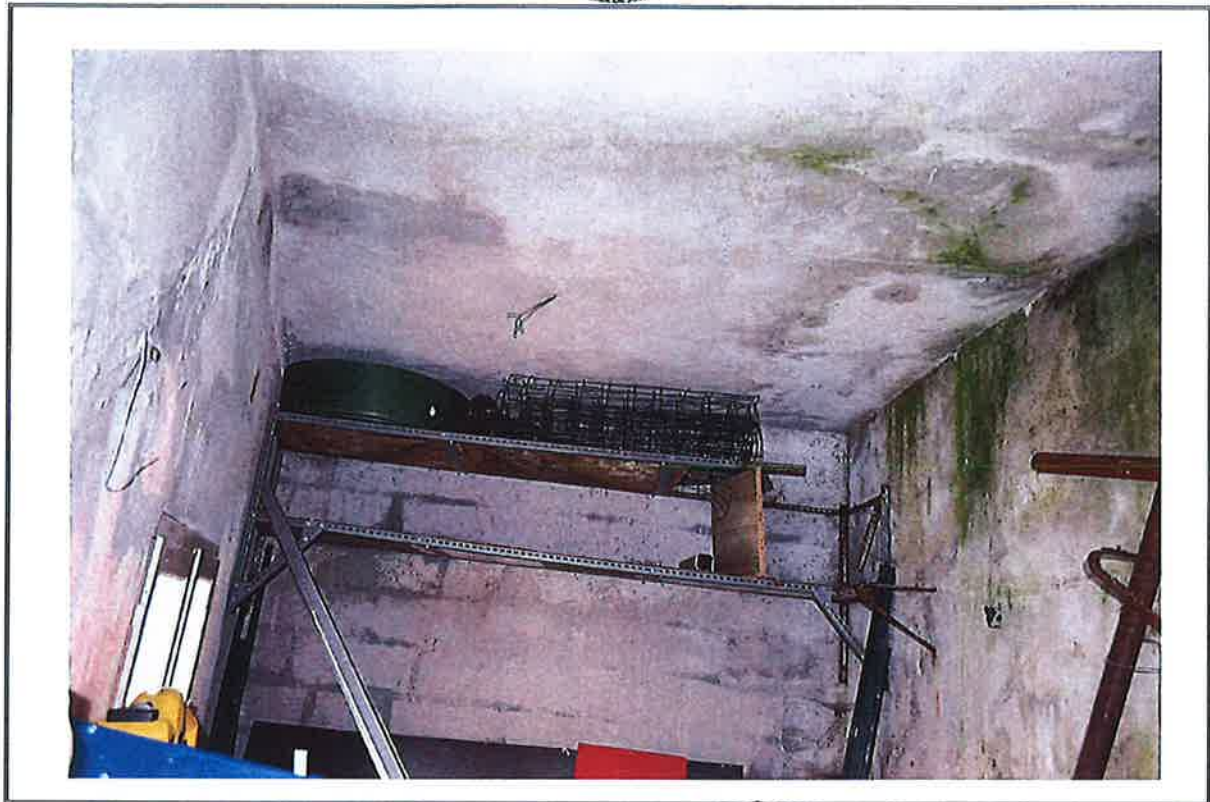
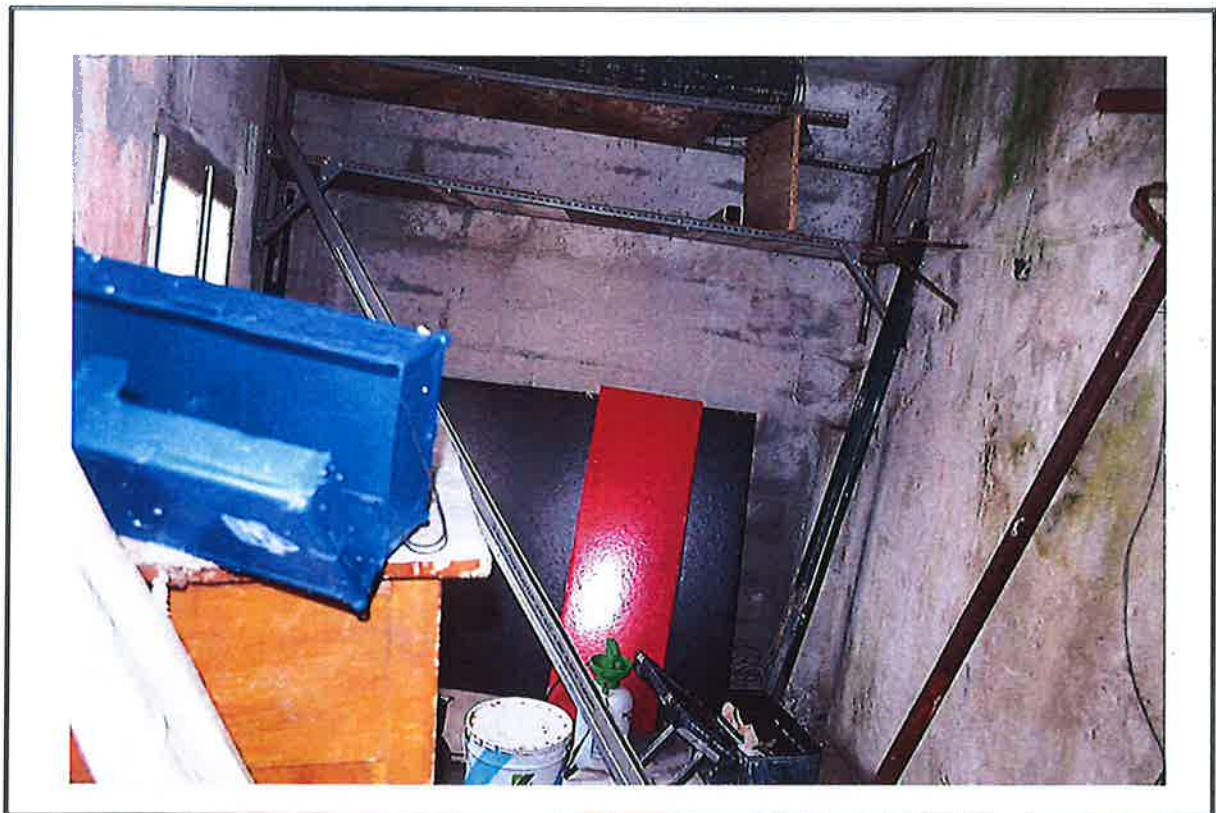
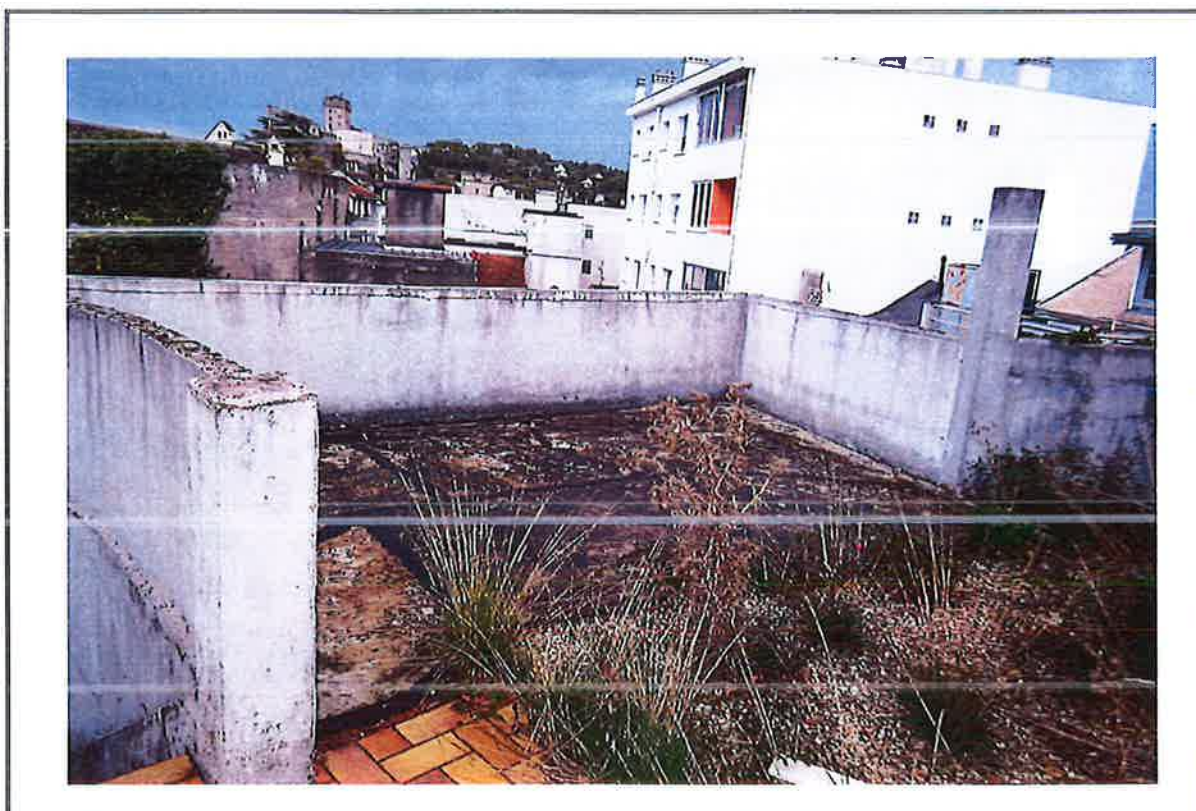
Cette édification comprend une fenêtre double battant, vitrage cassé occulté par volets bois et une porte accès métallique.

Cet abri comprend murs et plafond bruts de ciment d'une surface réduite.

Il est édifié également sur une dalle béton. (Voir photos n°36 à 39)

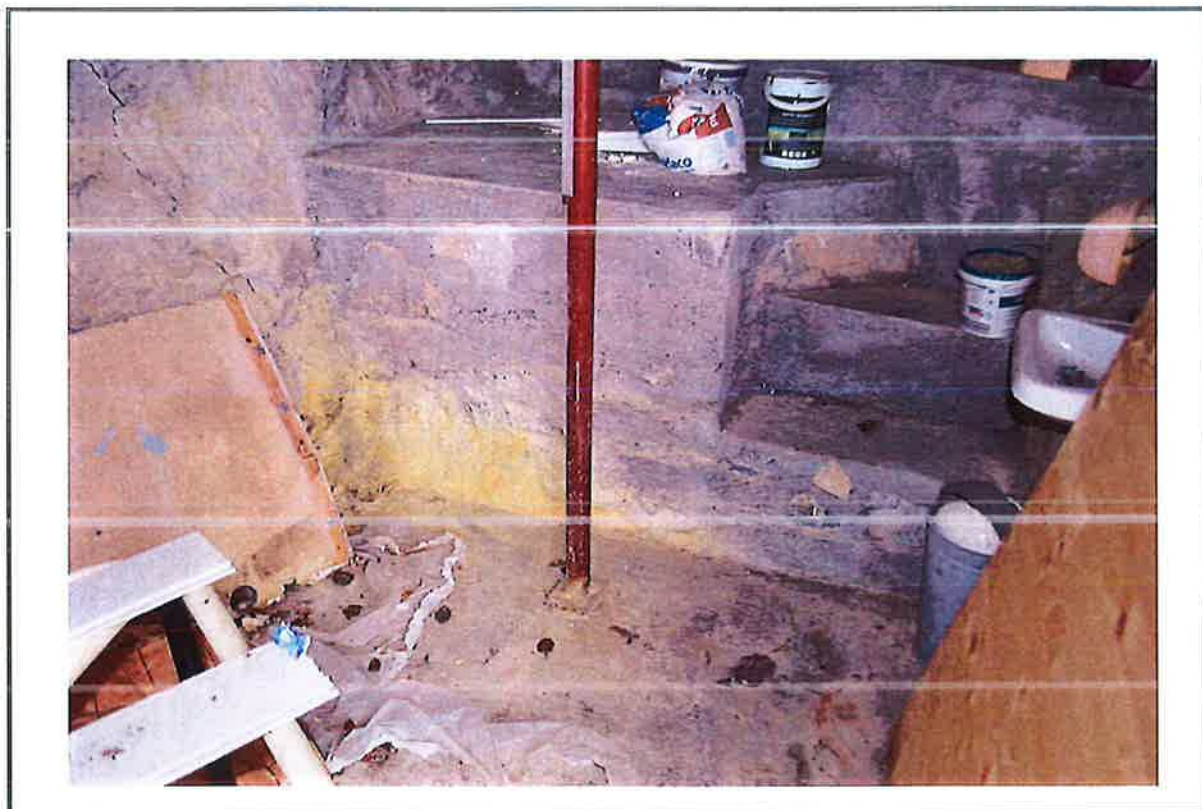
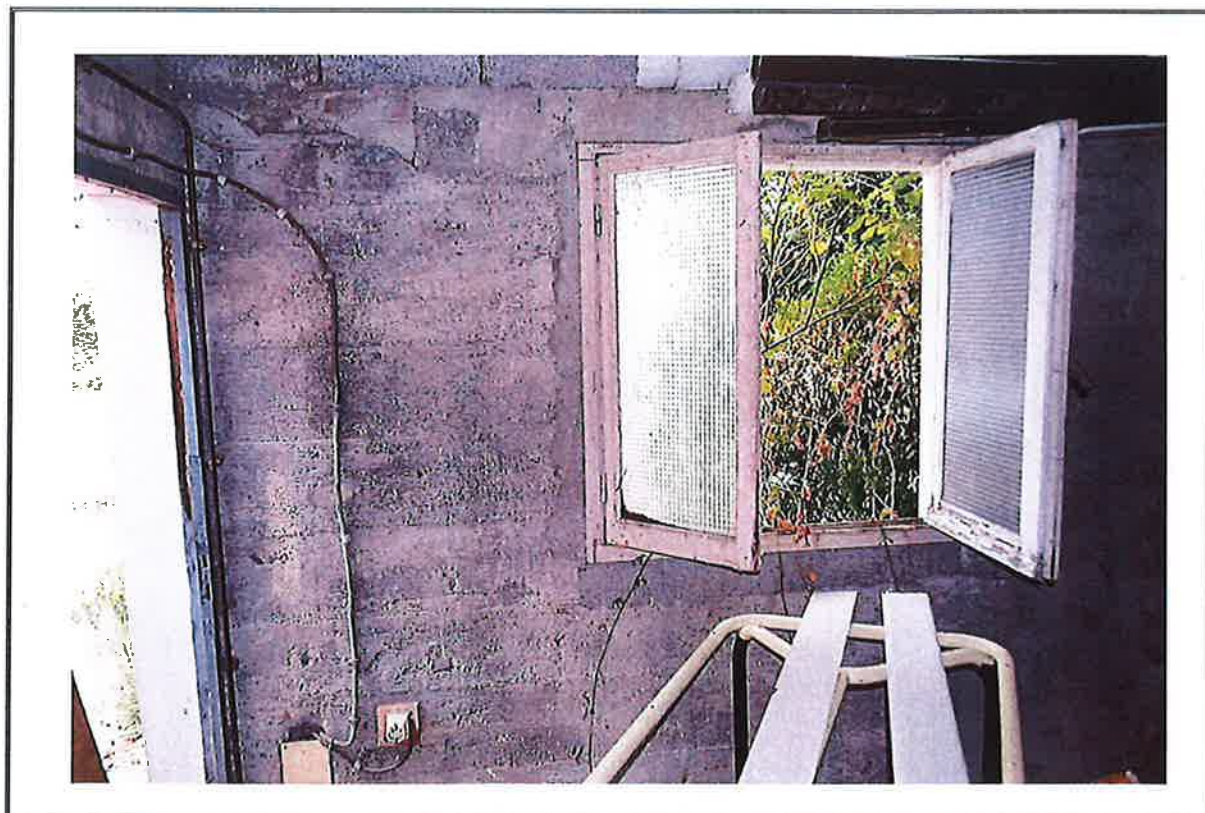
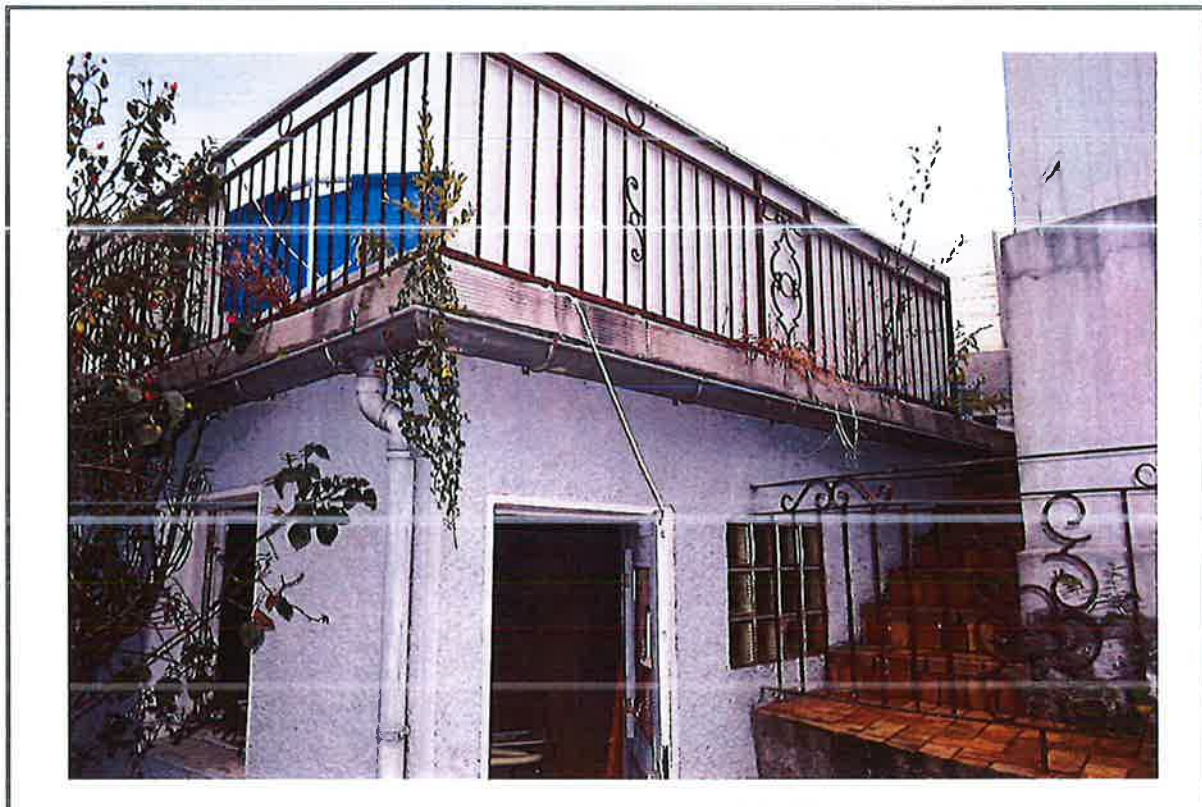
Murs bruts de maçonnerie avec porte bois cassée, fenêtre double battant, châssis bois, également abîmée.

L'intérieur de cet abri a fait l'objet de reprises de maçonnerie, le plafond étant constitué d'un plancher hourdis. (Voir photos n°42 à 47)

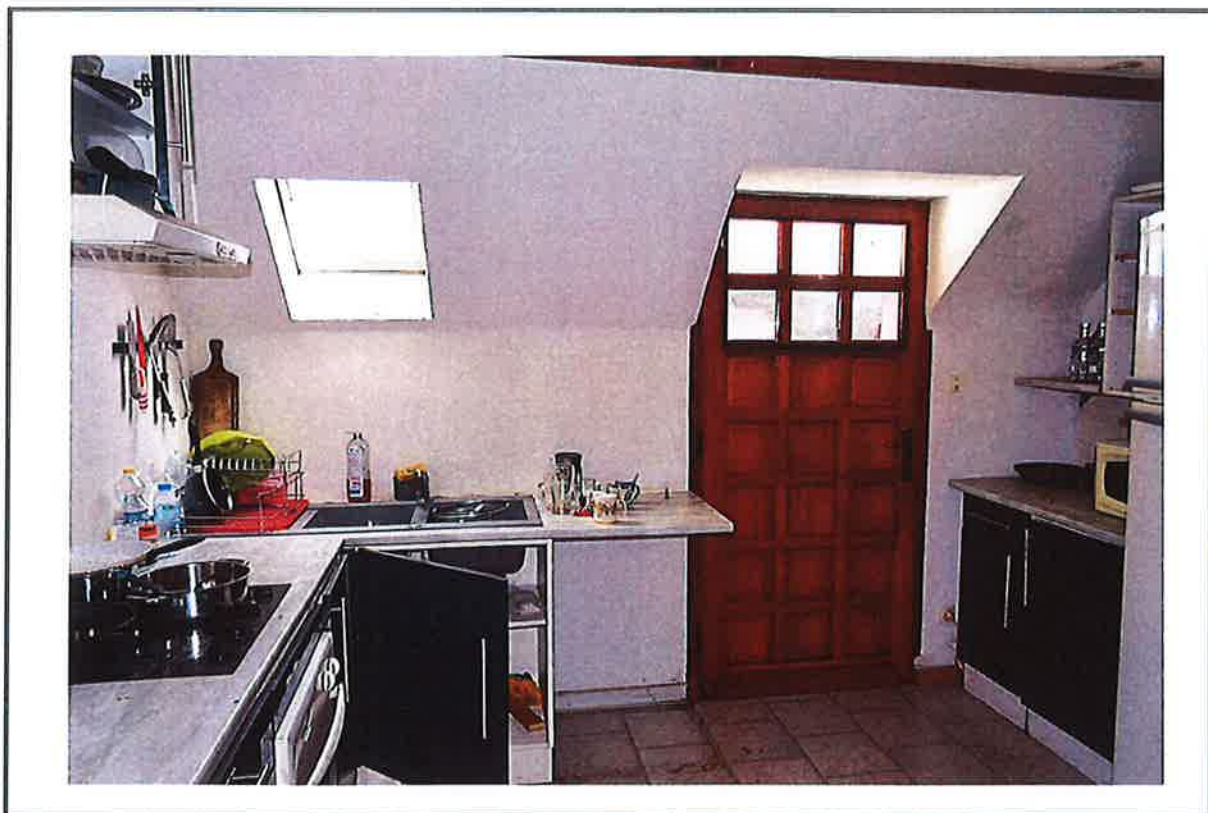
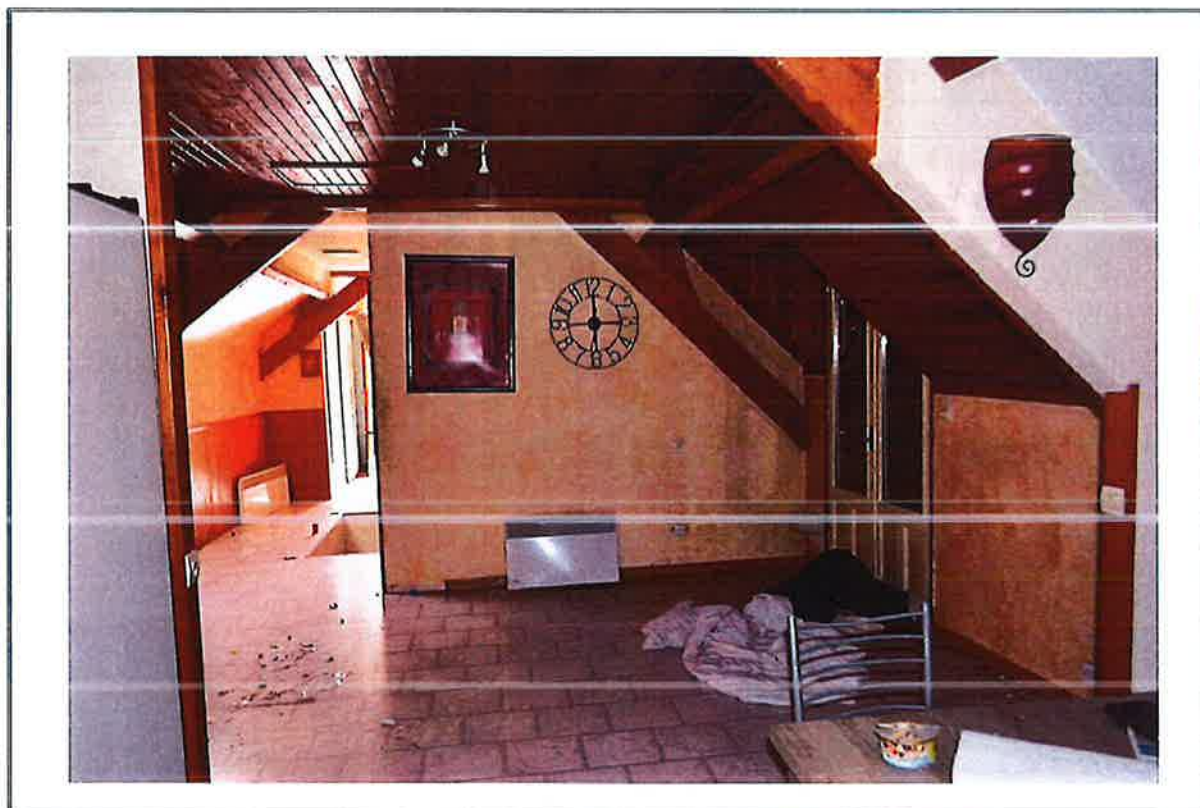
Sol recouvert de dalflex marqué par de nombreux impacts. **(Voir photos n°65 à 72)**

Le plan de travail est constitué de bois reconstitué avec placage très abîmé, plaque de cuisson et four également dégradés tout comme la hotte aspirante.
