PROCES-VERBAL DESCRIPTIF

Certifie m'être rendu ce JOUR à quatorze heures à IZAUX (65), à l'effet de procéder à la description des biens qui y sont situés cadastrés, Section A n°180, 181, 182 et Section B n°61 et 62.

Prairies Section A 180,181,182

Ensemble immobilier Section B62

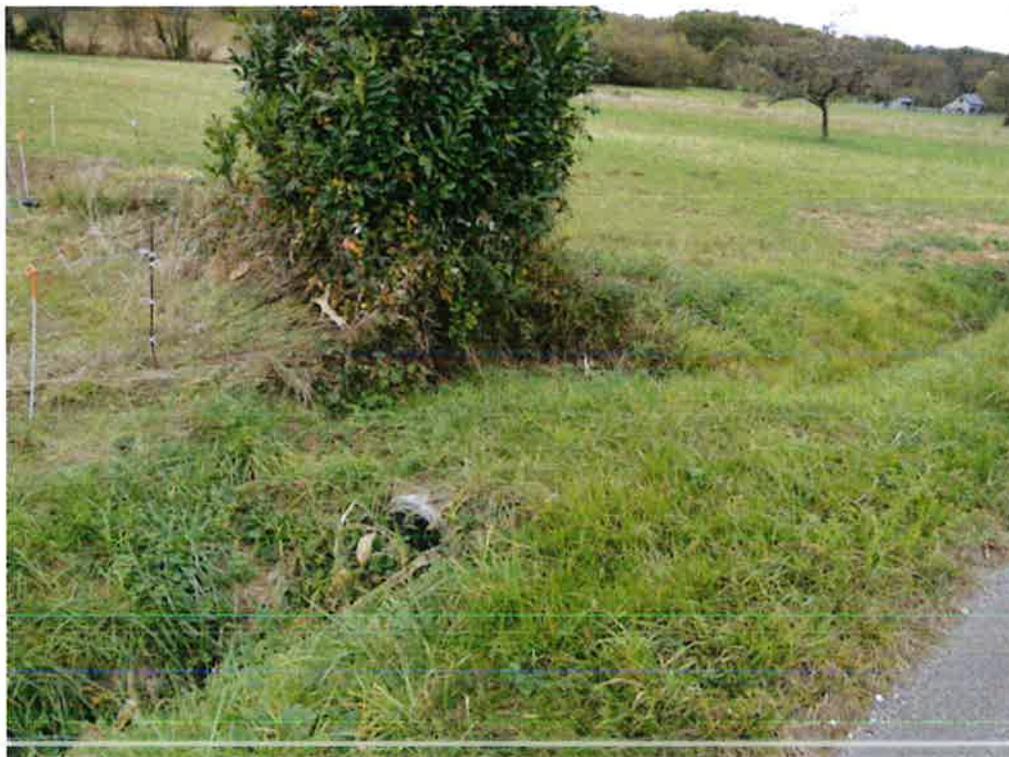
Entrée sur la Parcelle A181

On pénètre sur la parcelle A 181 en franchissant un ponceau en terre d'environ 2,50 m de large, surmontant une buse en ciment (photo ci-dessus)

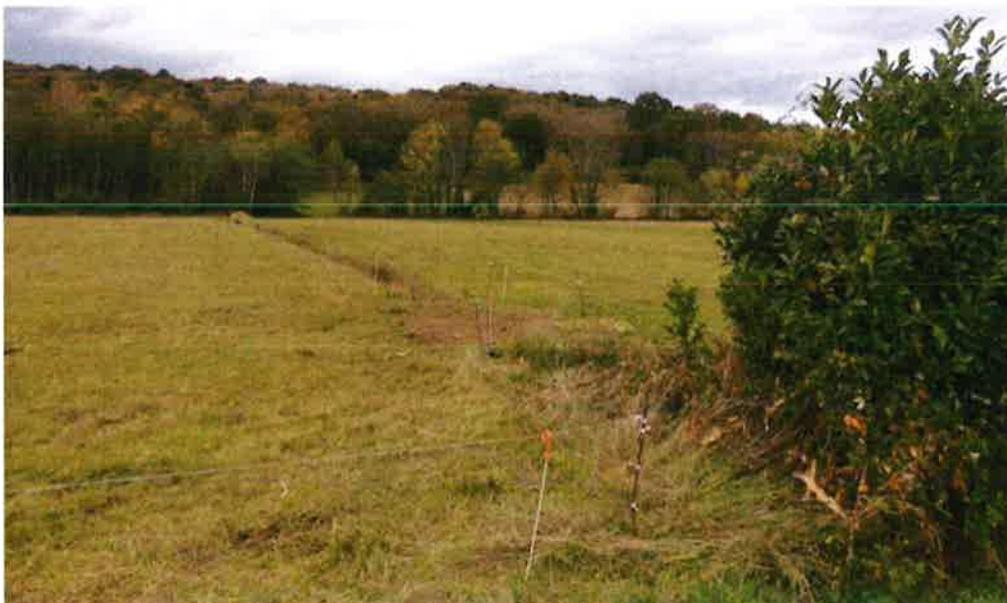
Un deuxième ponceau en terre est aménagé au-dessus du fossé séparatif, entre les parcelles 182 et 180 (photo ci-dessous).

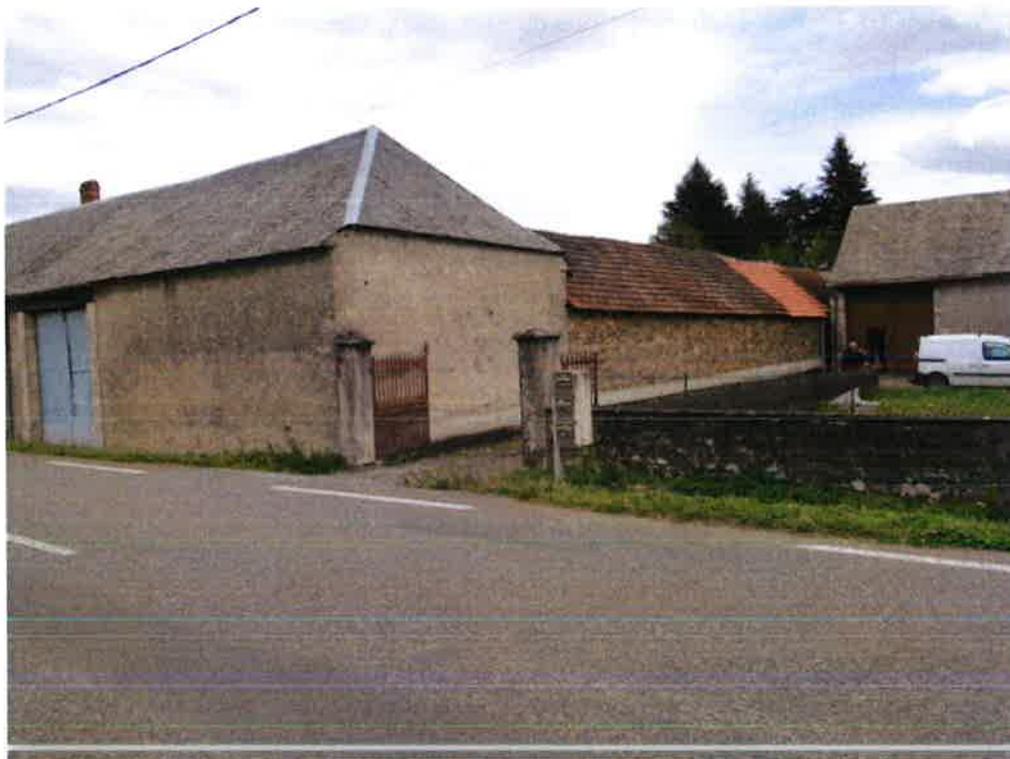
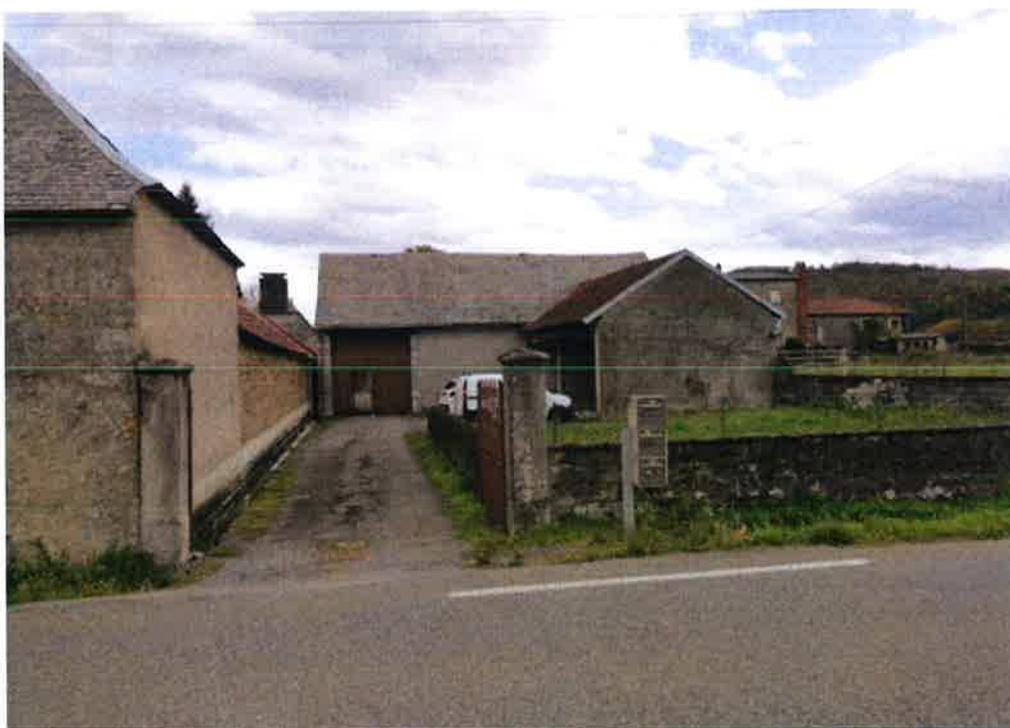
La parcelle B61 est entourée d'un mur de clôture ancien de forme régulière, surmonté d'un grillage ancien oxydé.

À l'entrée, un portail métallique ancien oxydé en mauvais état s'ouvre sur une allée dont le goudron est usagé et écaillé.

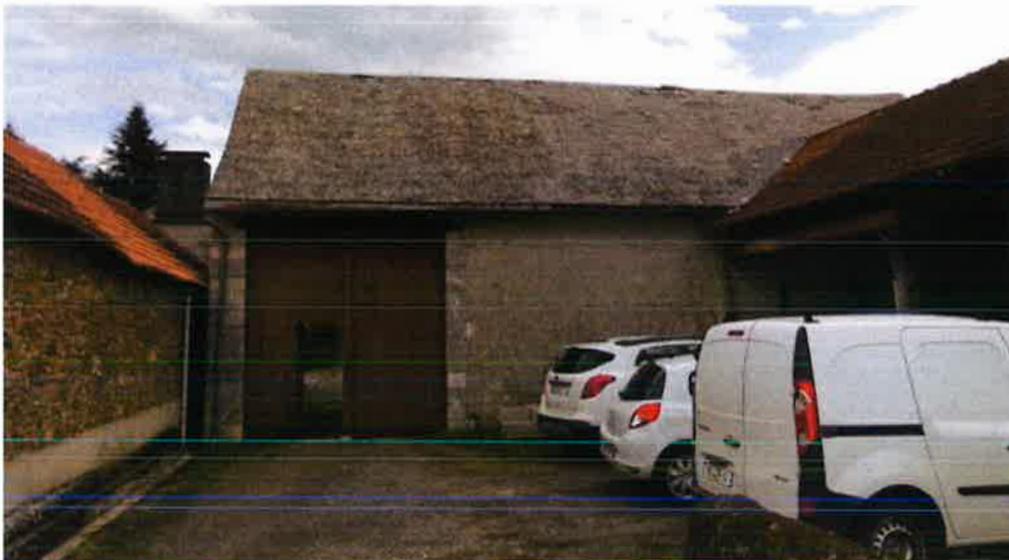
On entre dans la parcelle B 62 par un immense portail en bois percé d'un portillon qui débouche sous un préau. Au sud du préau se trouve une étable.

La toiture en ardoise est dans la continuité du préau et de l'étable évoqués, elle est en mauvais état : de nombreuses ardoises cassées ou manquantes, deux grandes longueurs du faîtage en zinc manquantes.

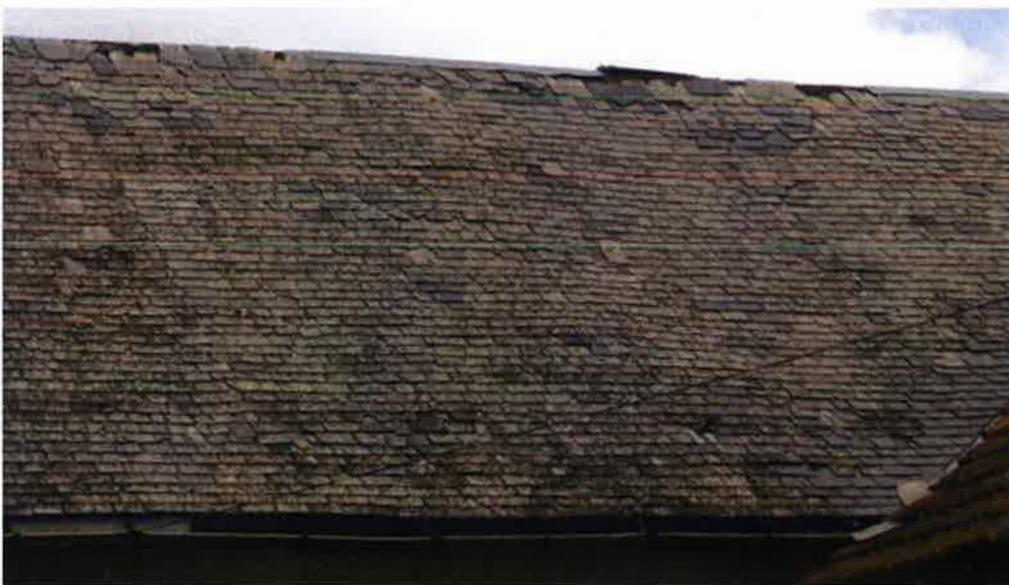
Les gouttières, à la base du toit de la dépendance sont en mauvais état, tordues (photo ci-dessus).

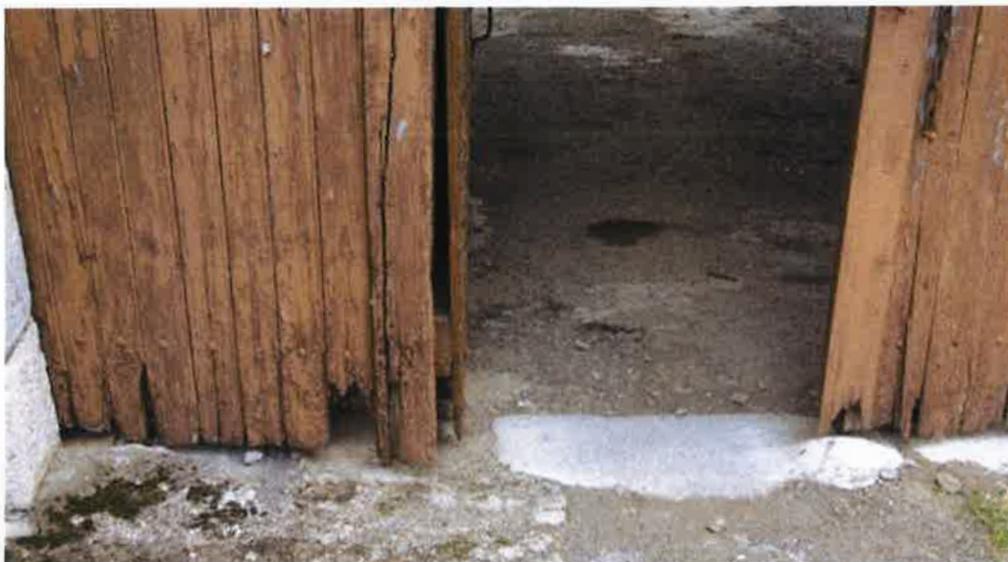
Le bois de la base du portail d'entrée est pourri, ancien, en mauvais état.

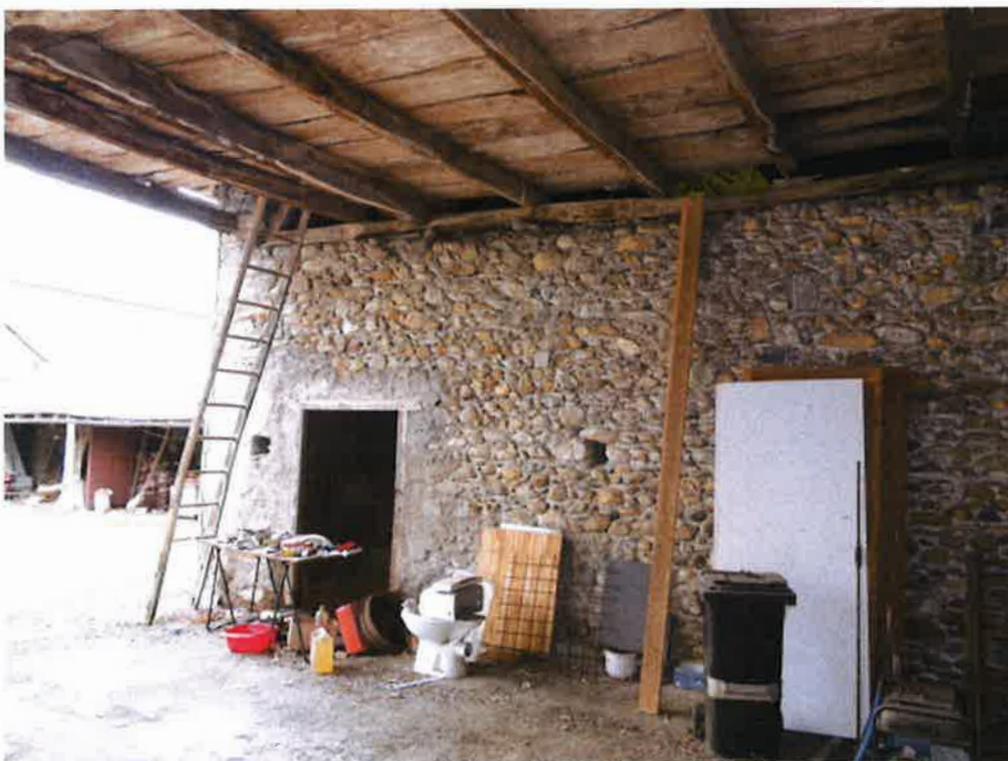
Passé le portail, on entre sous le préau : le sol est en vieux ciment rapiécé, en mauvais état. Les murs en pierres sont anciens, au plafond une poutre raison ancienne soutien un plancher ancien en très mauvais état, plusieurs planches trouées.

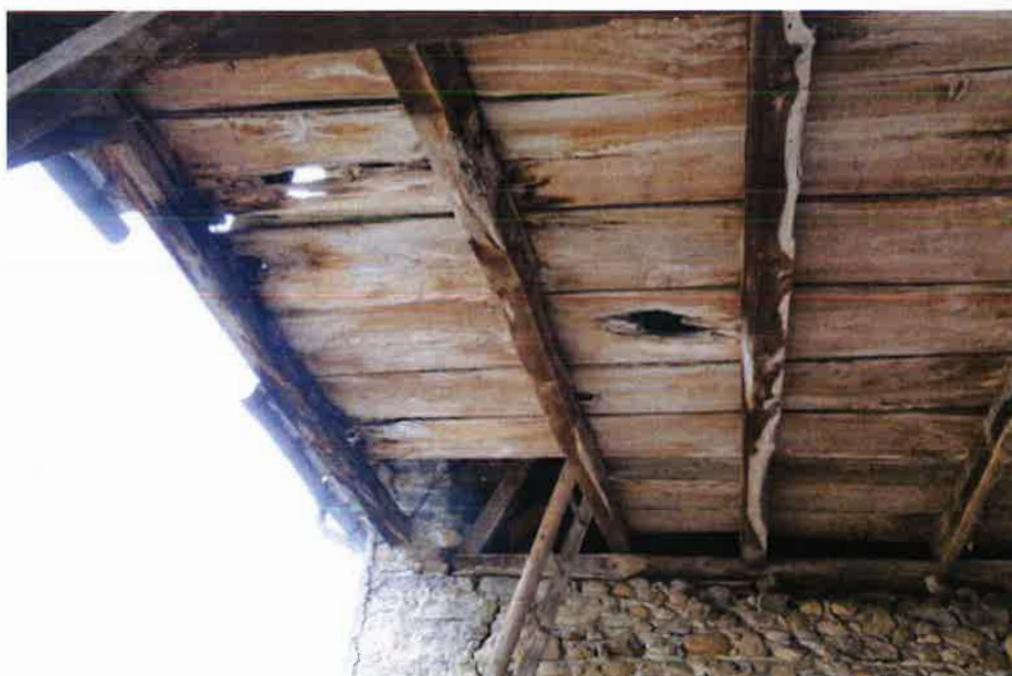
Plancher de l'étage du préau en très mauvais état, planches trouées ou pourries (photo ci-dessus).

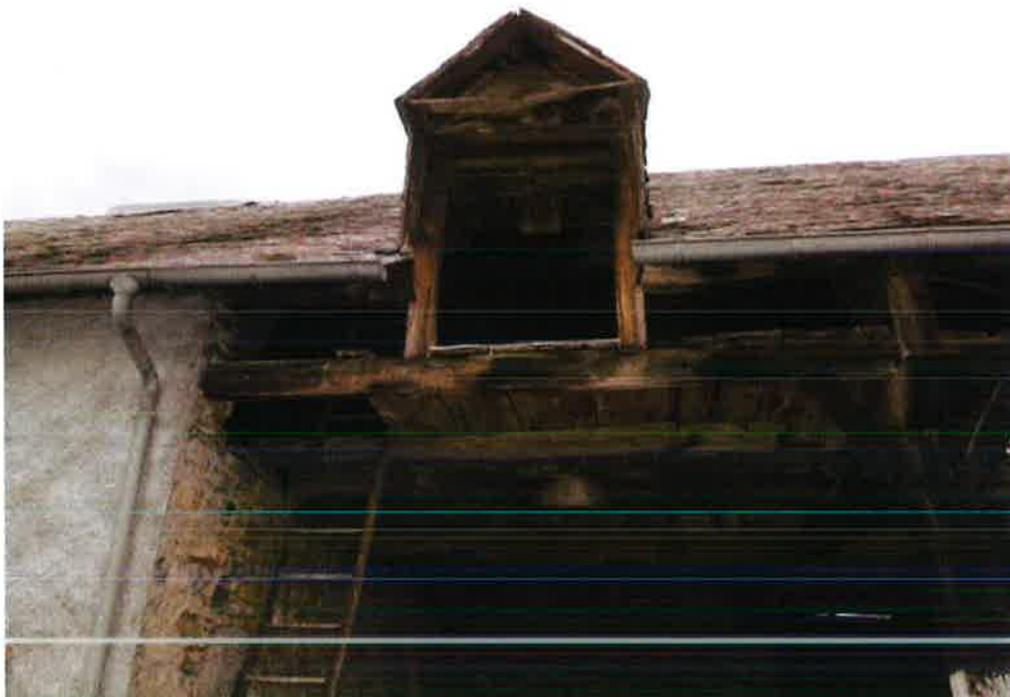
Les éléments en bois sont anciens, en mauvais état, éprouvés par les années et les intempéries (photo ci-dessous).

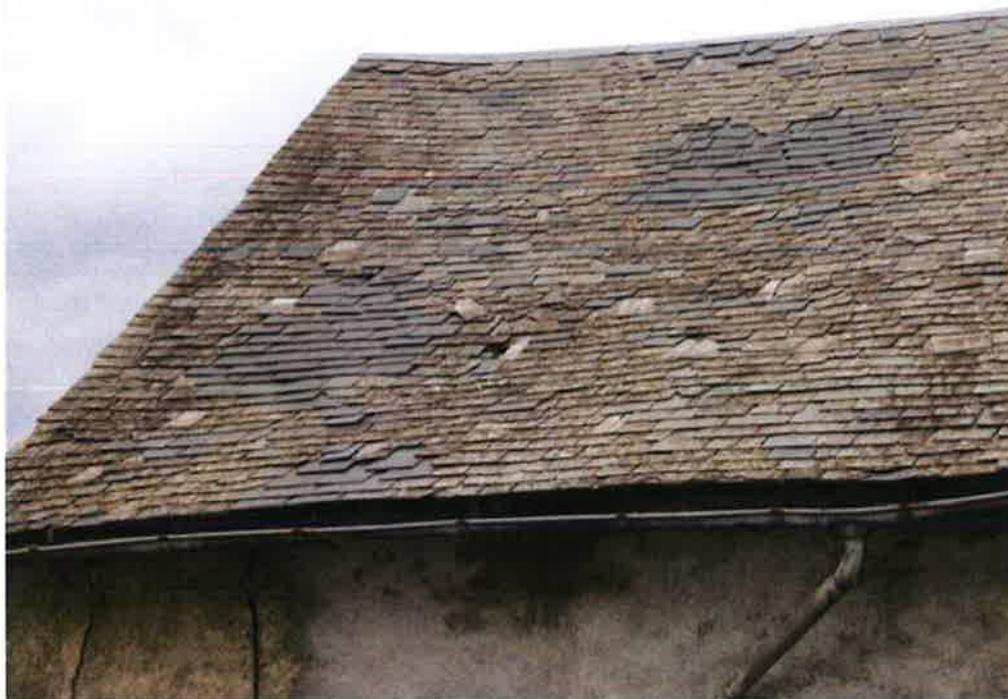
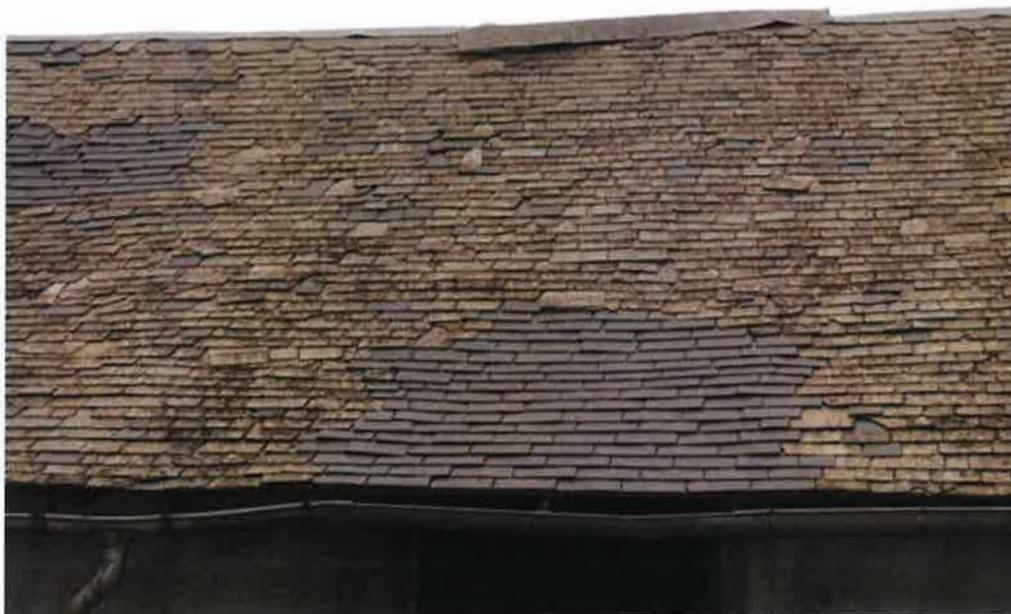
La toiture en ardoise est en mauvais état, rapiécée par endroits, trouée, de nombreuses ardoises cassées ou prêtes à tomber (deux photos suivantes).

La charpente et les voliges, anciennes sont marquées de traces d'insectes xylophages.

Les gouttières sont anciennes, tordues, en mauvais état, plusieurs éléments du faîtage en zinc arrachés.

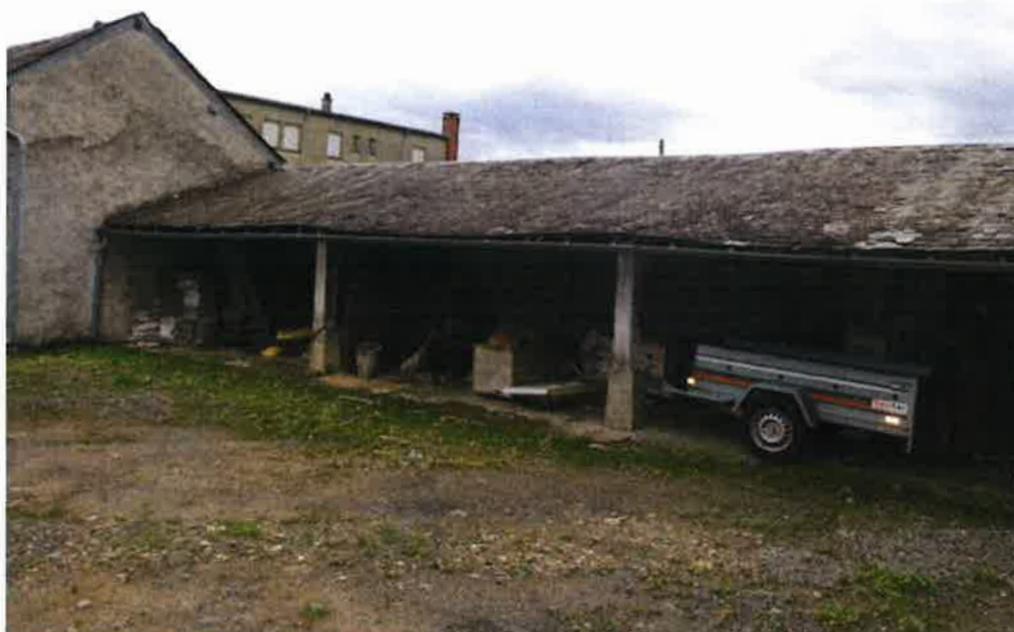
Au sud de la cour, un abri à bois sur charpente de bois présente une toiture en ardoises ancienne, marquée d'ondulations, en mauvais état, de nombreuses ardoises cassées ou manquantes.

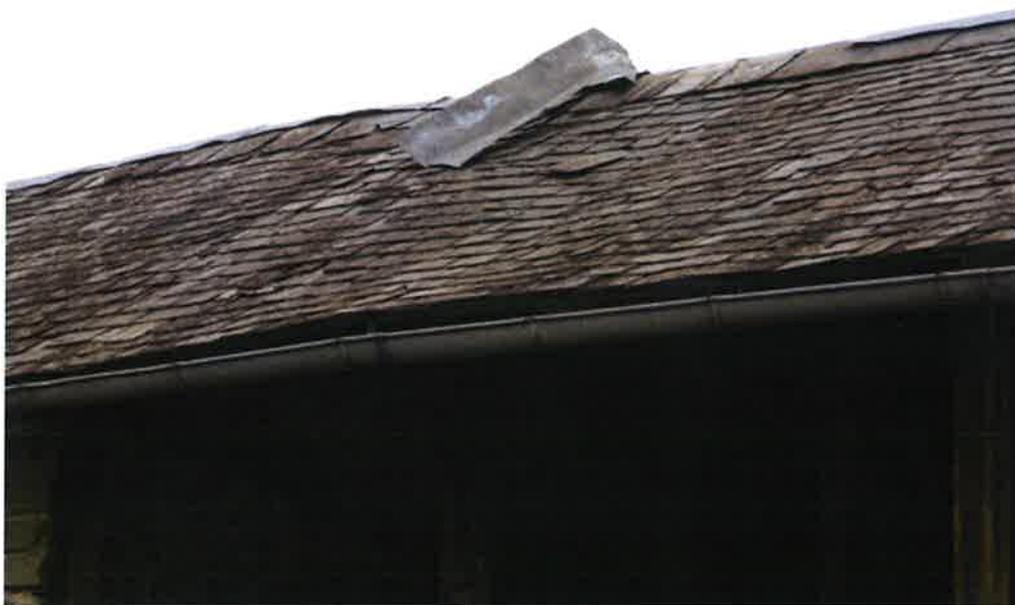
La toiture est en mauvais état, dépend de zinc arrachés, la couverture marque des ondulations, de nombreuses ardoises sont cassées, désaxées ou manquantes.

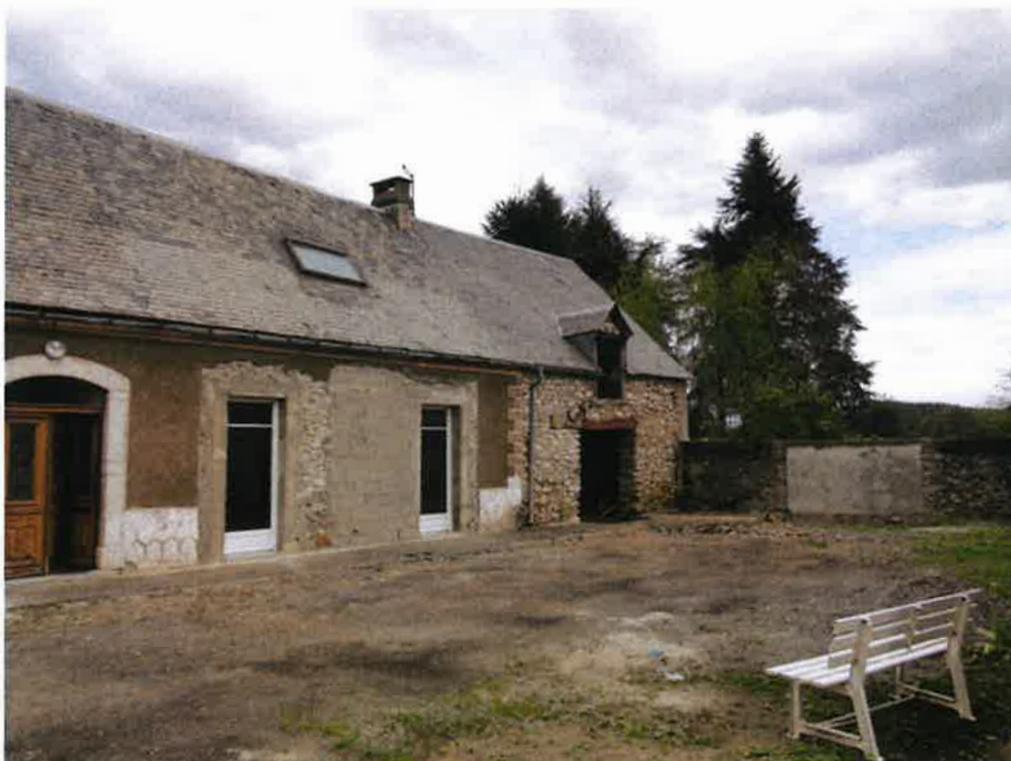
Au nord de la cour, tourné vers le sud, se trouve le bâtiment principal, la maison dans le prolongement de laquelle une petite grange est en travaux (à l'extrémité Est-photo ci-dessous).

Les murs de cette grange sont en pierres, non crépis.

La couverture en ardoises est un état médiocre. Les deux ouvertures en rez-de-chaussée et à l'étage sont dépourvues de menuiseries.

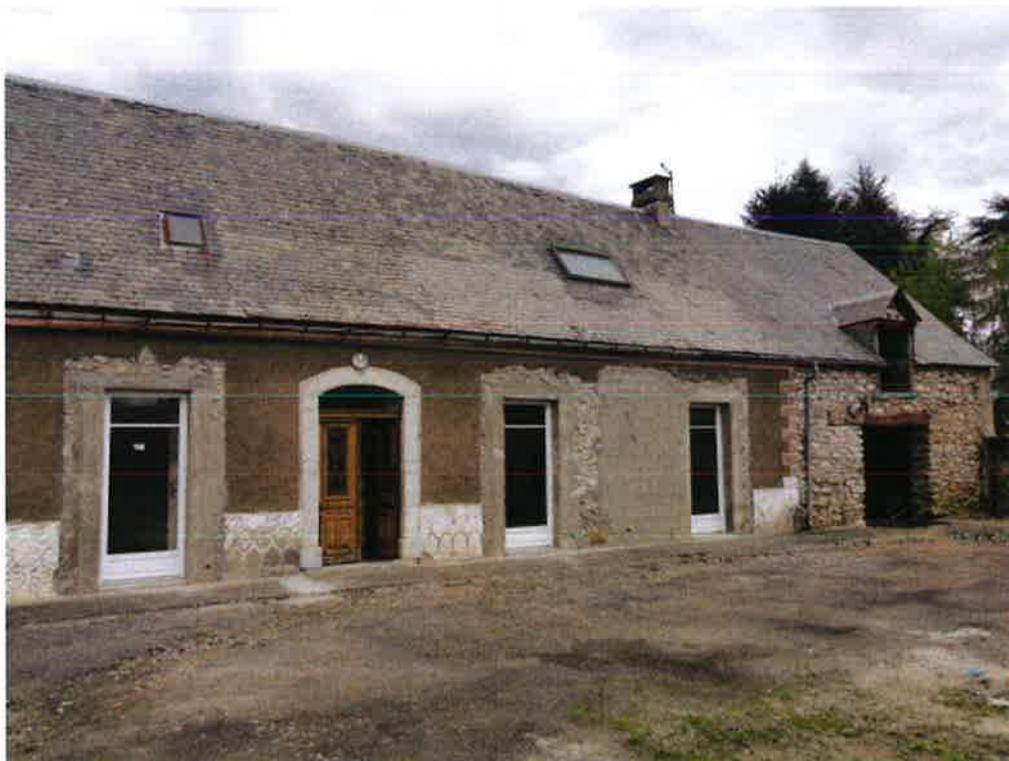
Maison

La façade sur cour est en mauvais état, crépi ancien écaillé, une zone en parpaings bruts et plusieurs pierres apparentes (photo ci-dessus).

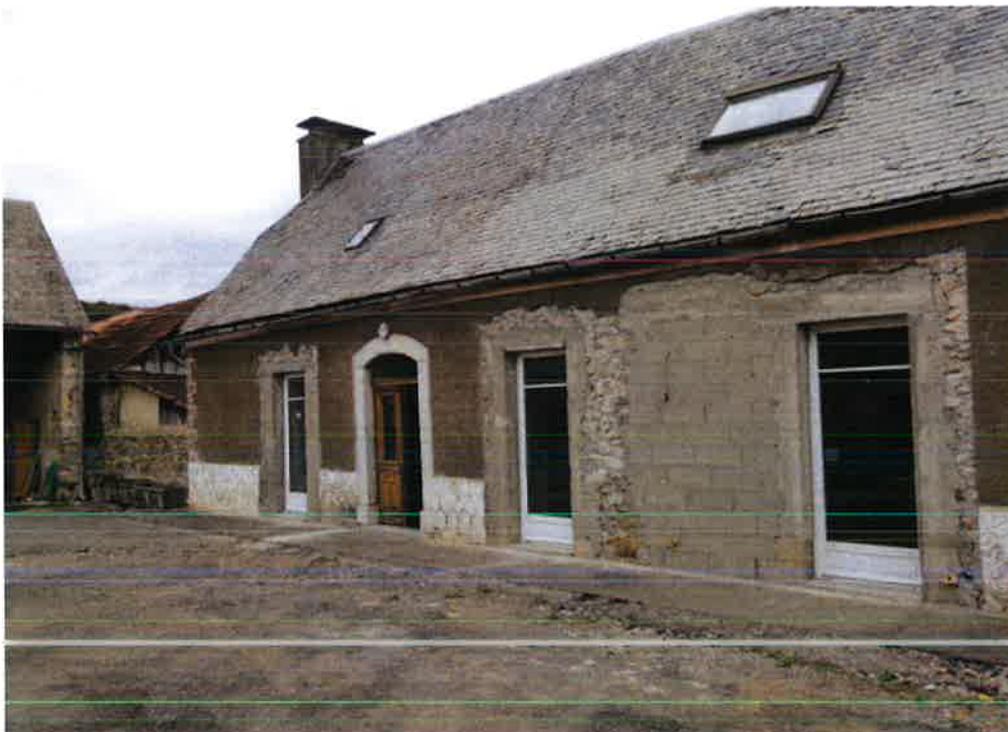
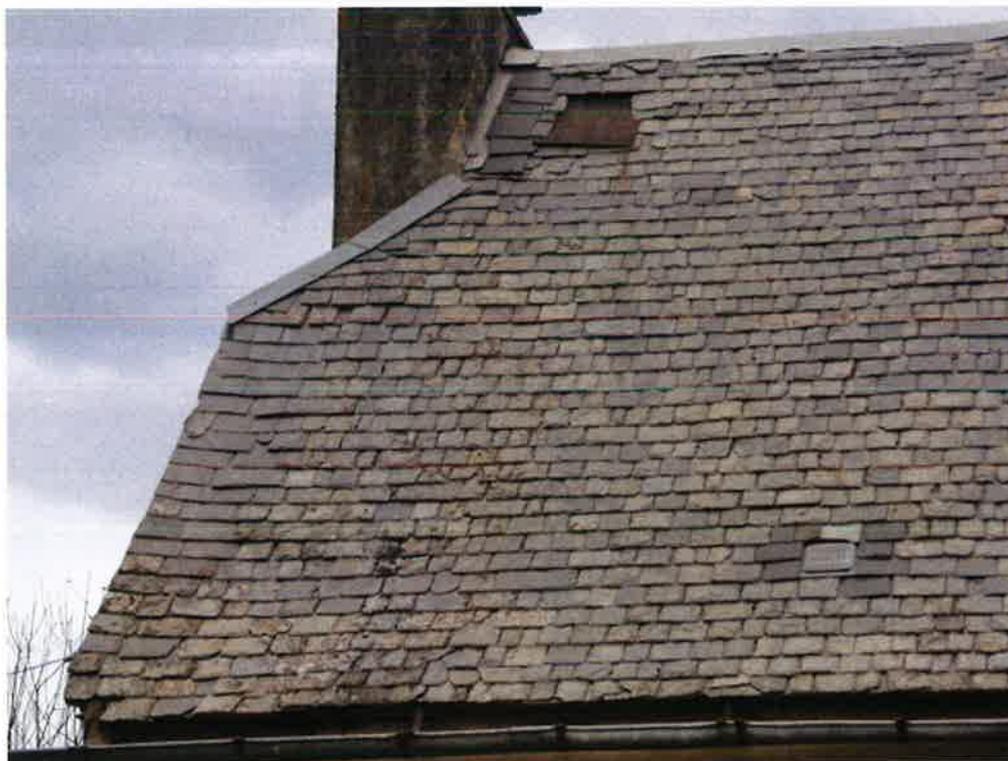
La couverture en ardoises est en état médiocre, plusieurs ardoises manquantes ou cassées.

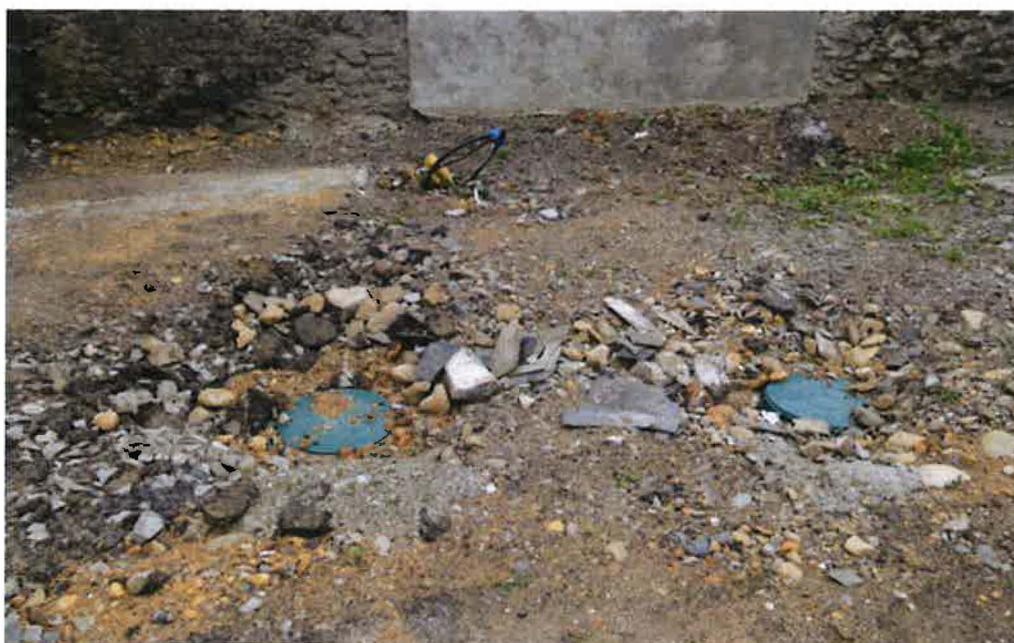
Dans la cour non loin du mur Est des gravats de rebouchage sont visibles autour de deux couvercles verts : Monsieur XXX indique qu'il s'agit de la fosse septique de la maison.

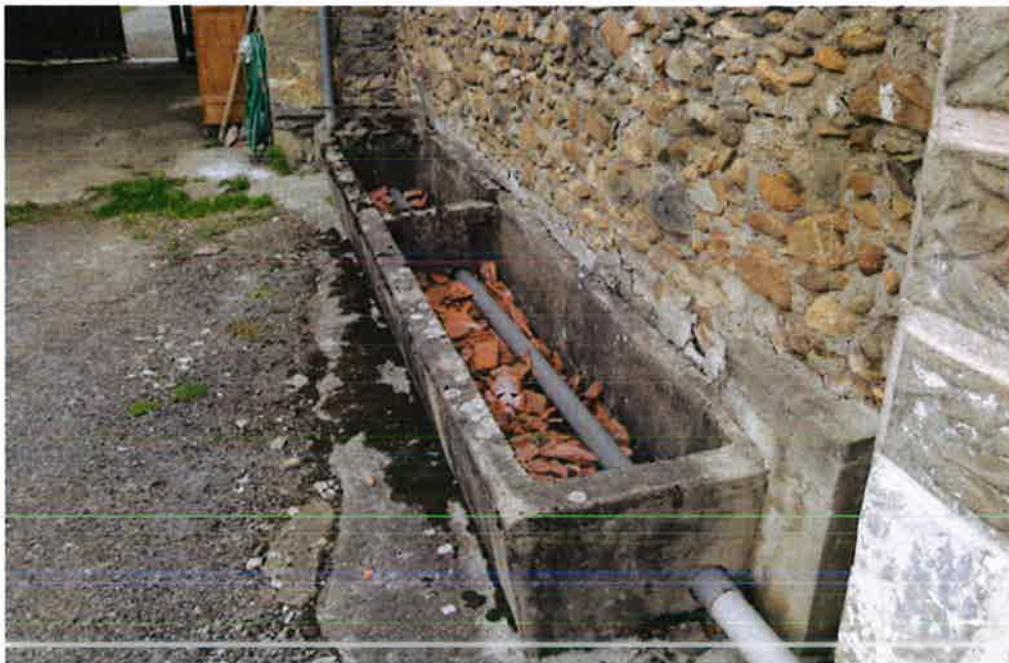
Entre la maison et le préau d'entrée, contre le mur de clôture Nord, deux abreuvoirs en ciment sont remplis de tessons de briques.

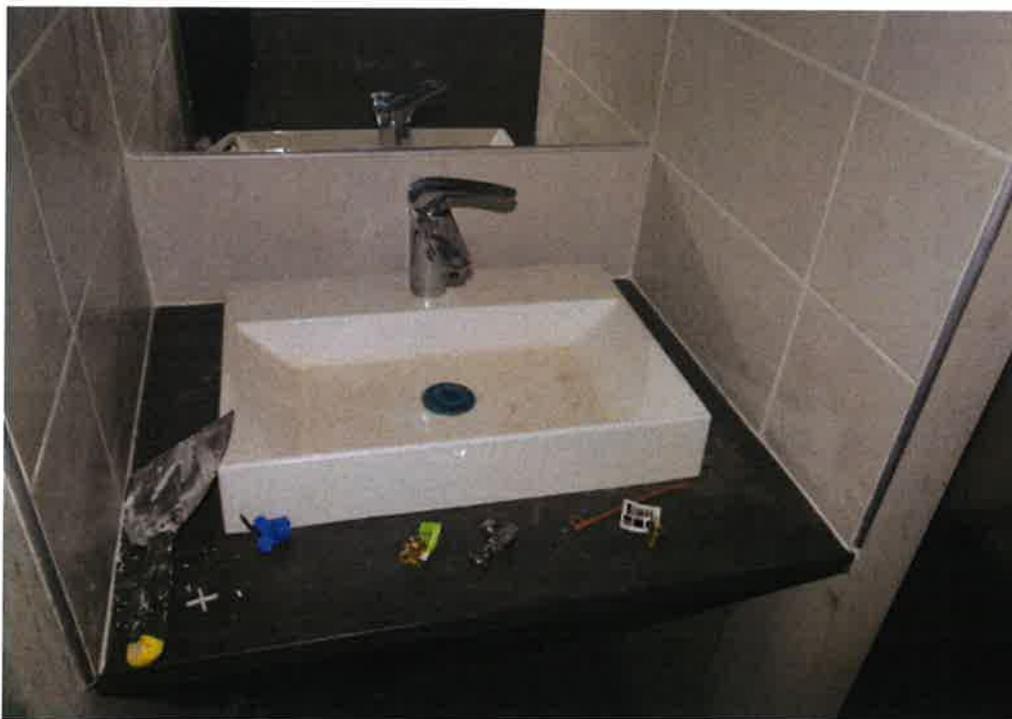
Un lavabo est installé dans le WC sur un plan en mélaminé, aucune cuvette n'est posée.

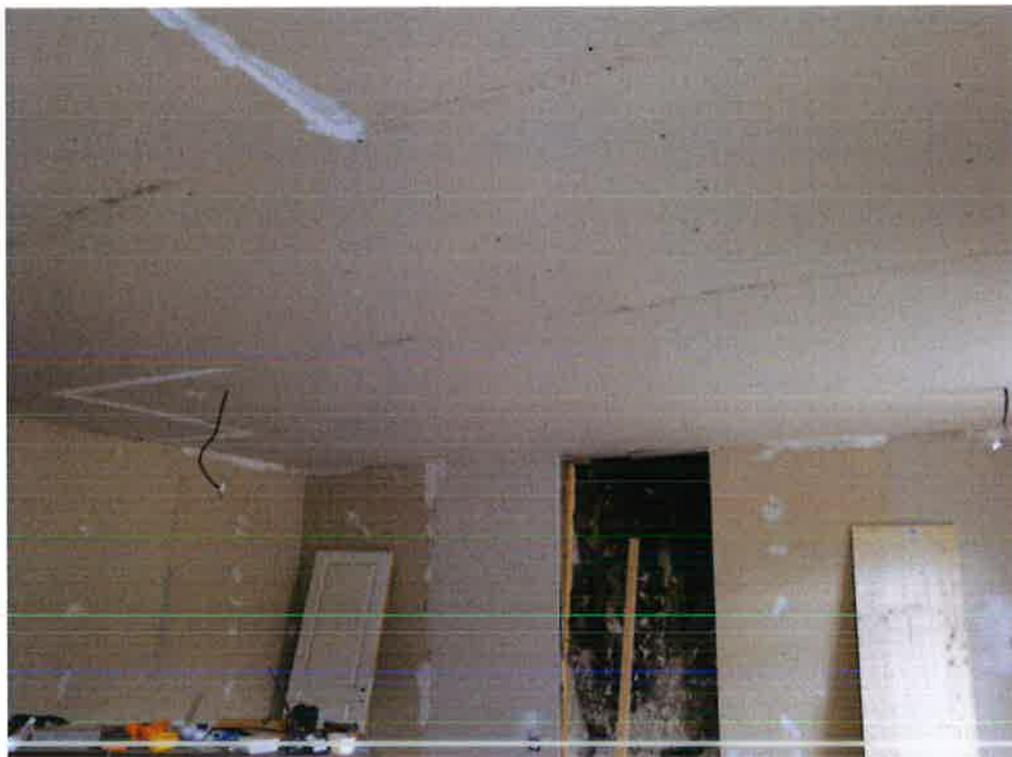
L'installation électrique est inachevée, les plaques des prises et des interrupteurs manquantes.

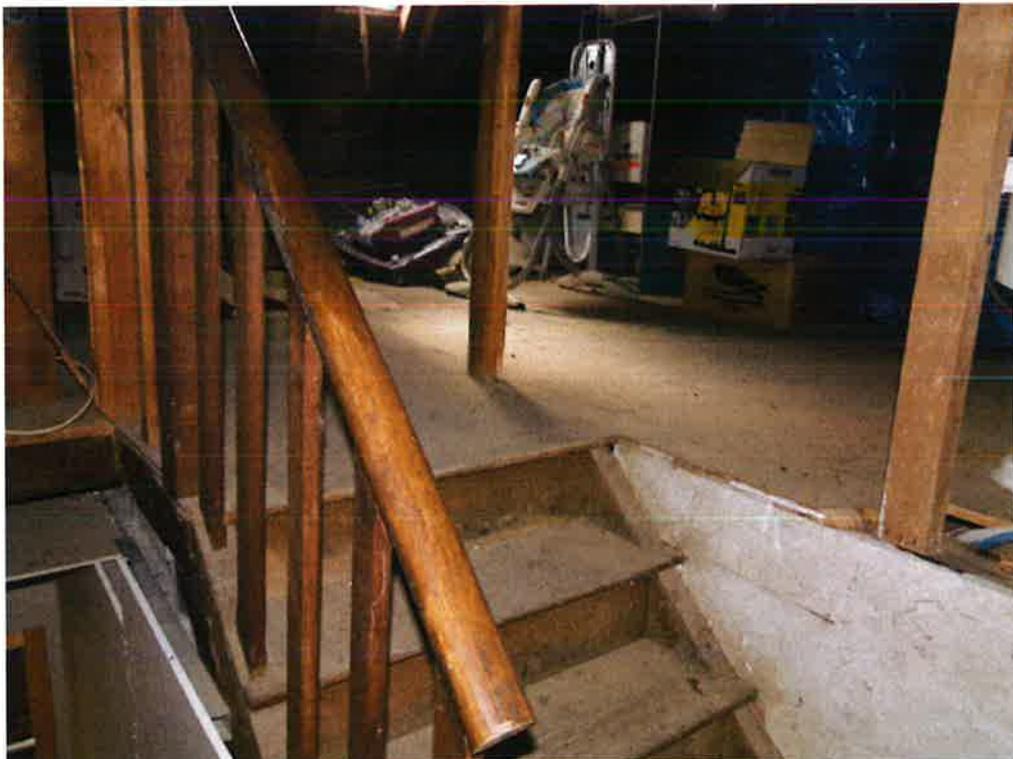
Nous montons au grenier par l'escalier dépourvu de main courante en partie basse.

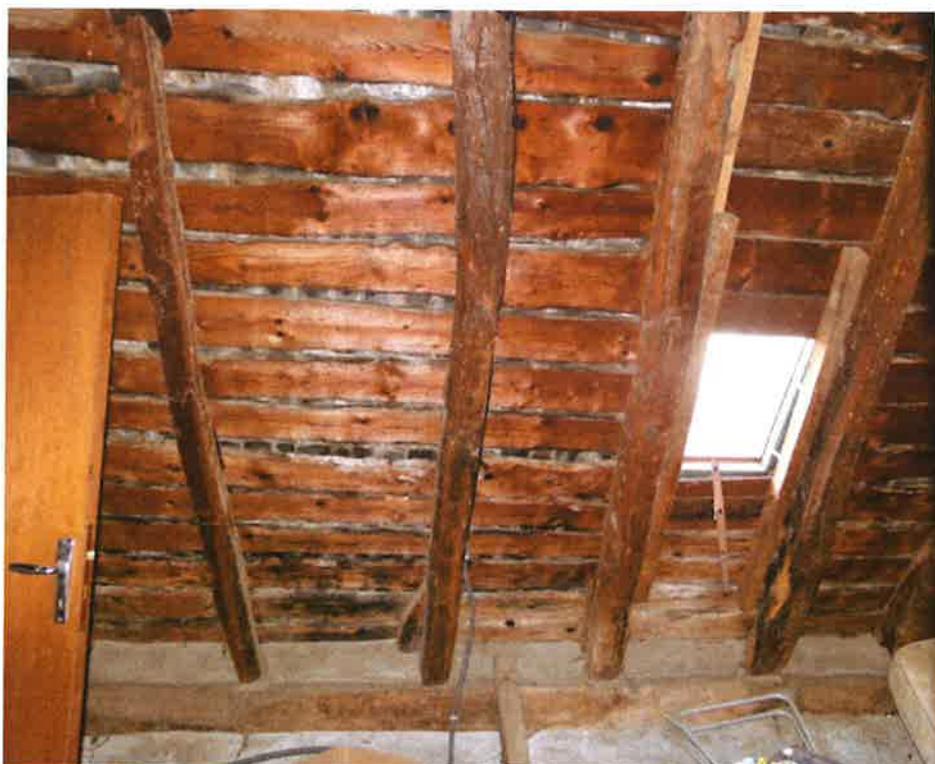
Des points de jour sont visibles par endroits entre les ardoises.

Les pièces de charpente sont marquées d'une multitude de trous, parfois rongées dans leur épaisseur, faisant penser à du capricorne, insectes xylophages.

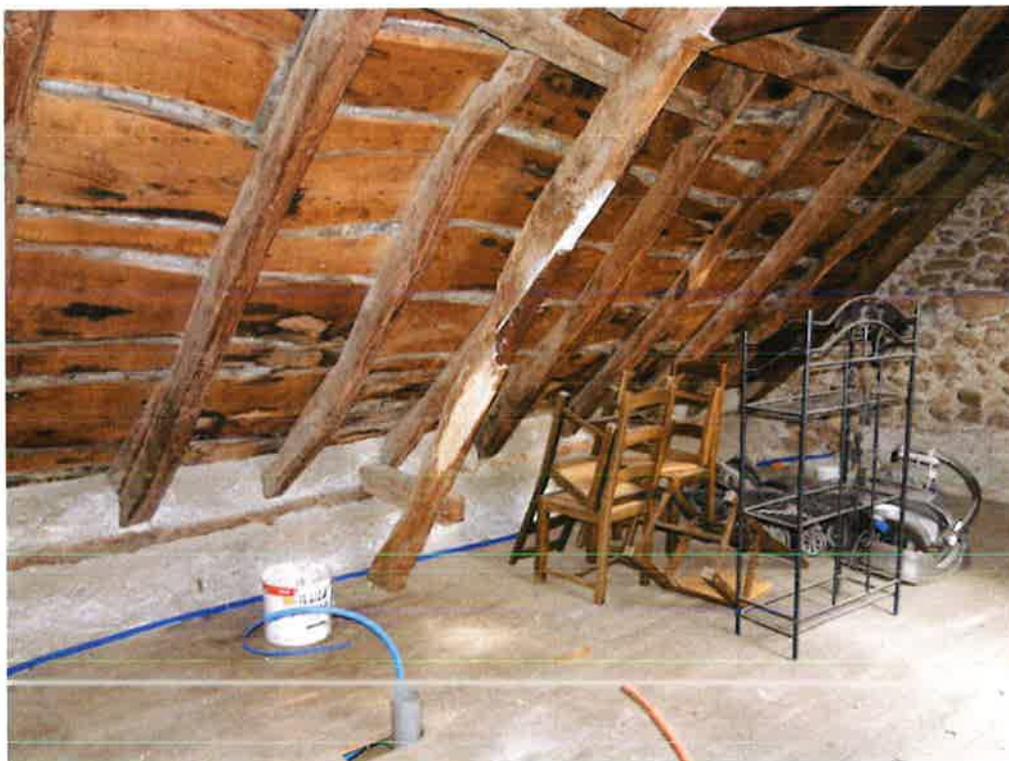
Les chevrons sont rongés par endroits.

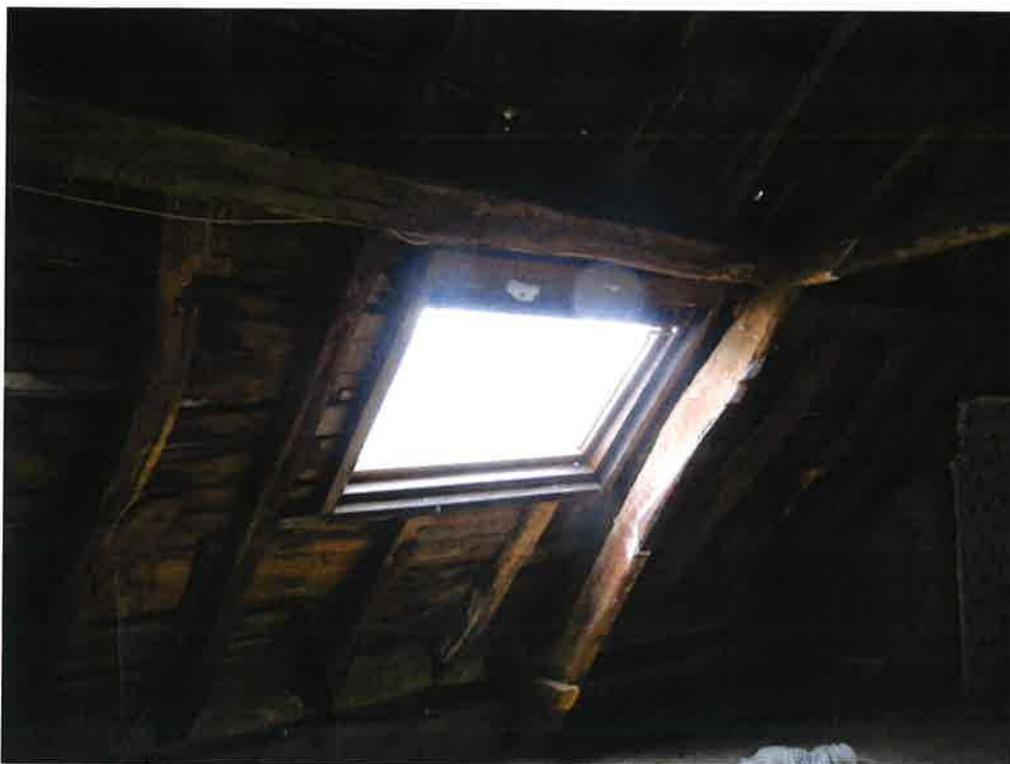
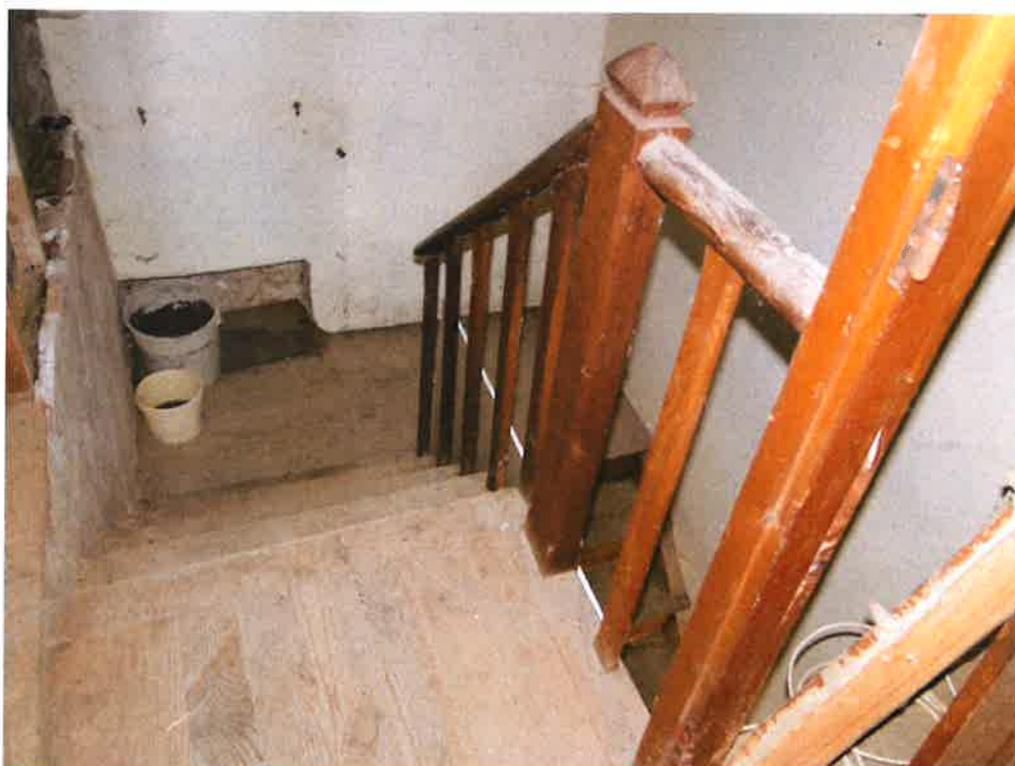
Une fenêtre de toit récente a été posée par Sud du toit, côté Est.
