PROCES-VERBAL DESCRIPTIF

**Aureilhan, 9 avenue Jean
Jaurès**

24 février 2021

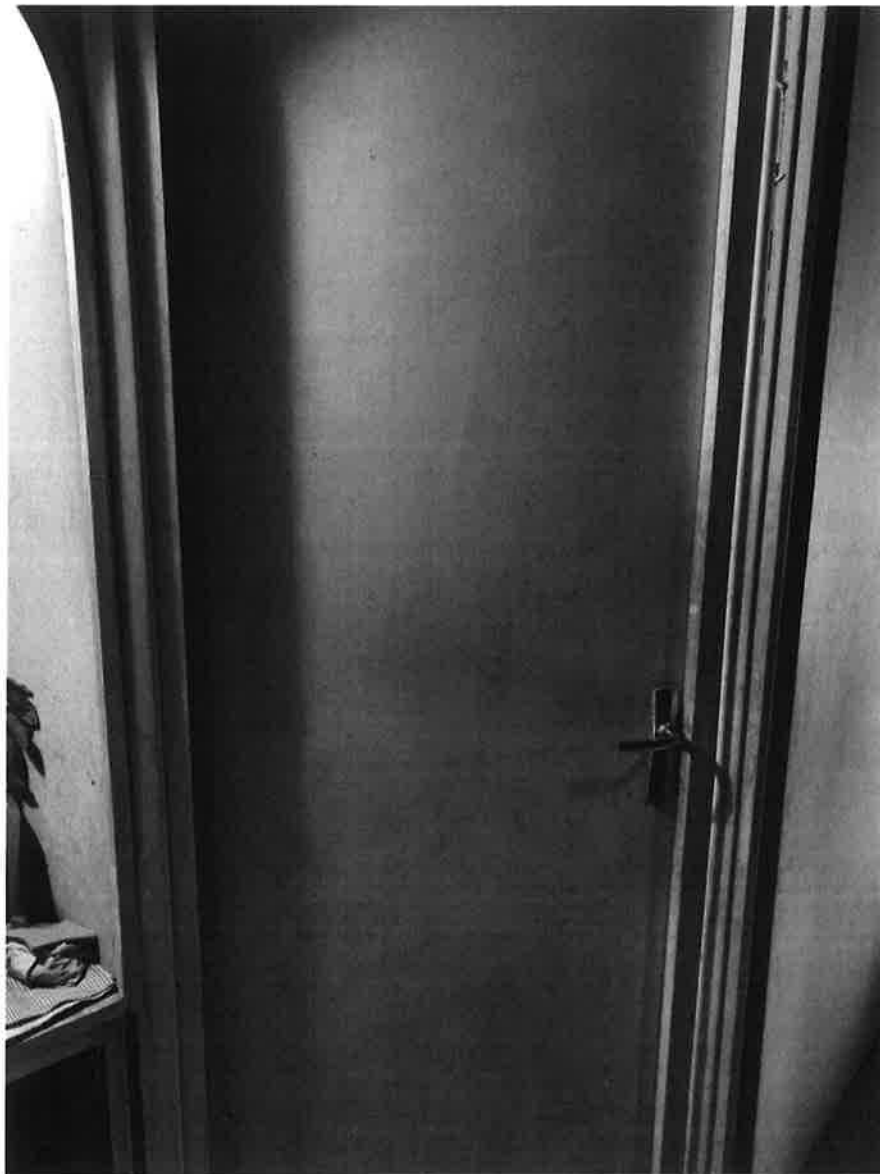
WC

Inaccessible.

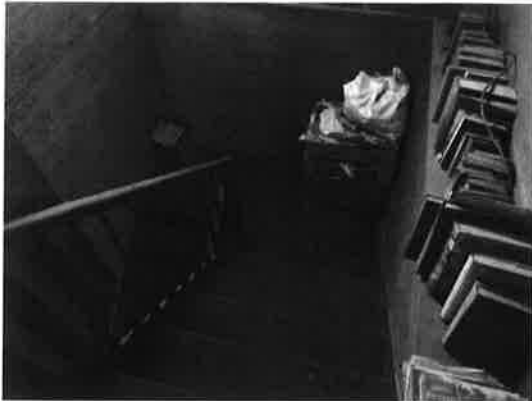
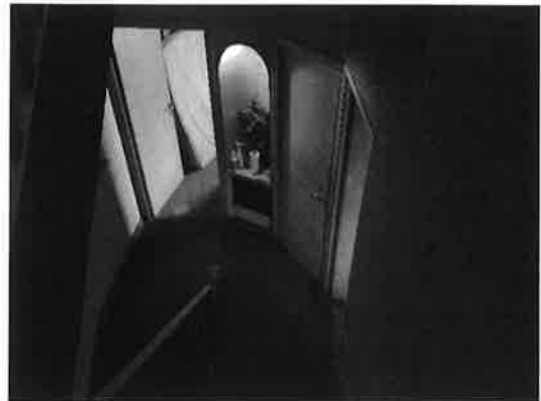
Le deuxième étage est en réalité des combles qui ont été aménagés.

L'escalier nous mène à une grande pièce sous les toits anciennement aménagée en chambre. Le toit est éventré. Le sol en moquette et les murs tapissés sont détériorés.

Les pigeons ont également envahi et dégradé les lieux.
