PROCES-VERBAL DE CONSTAT

PROCES-VERBAL DESCRIPTIF

L'AN DEUX MILLE VINGT-DEUX et le DIX SEPT OCTOBRE

Certifie m'être rendu ce jour, 3 Petite rue Rouy 65100 LOURDES

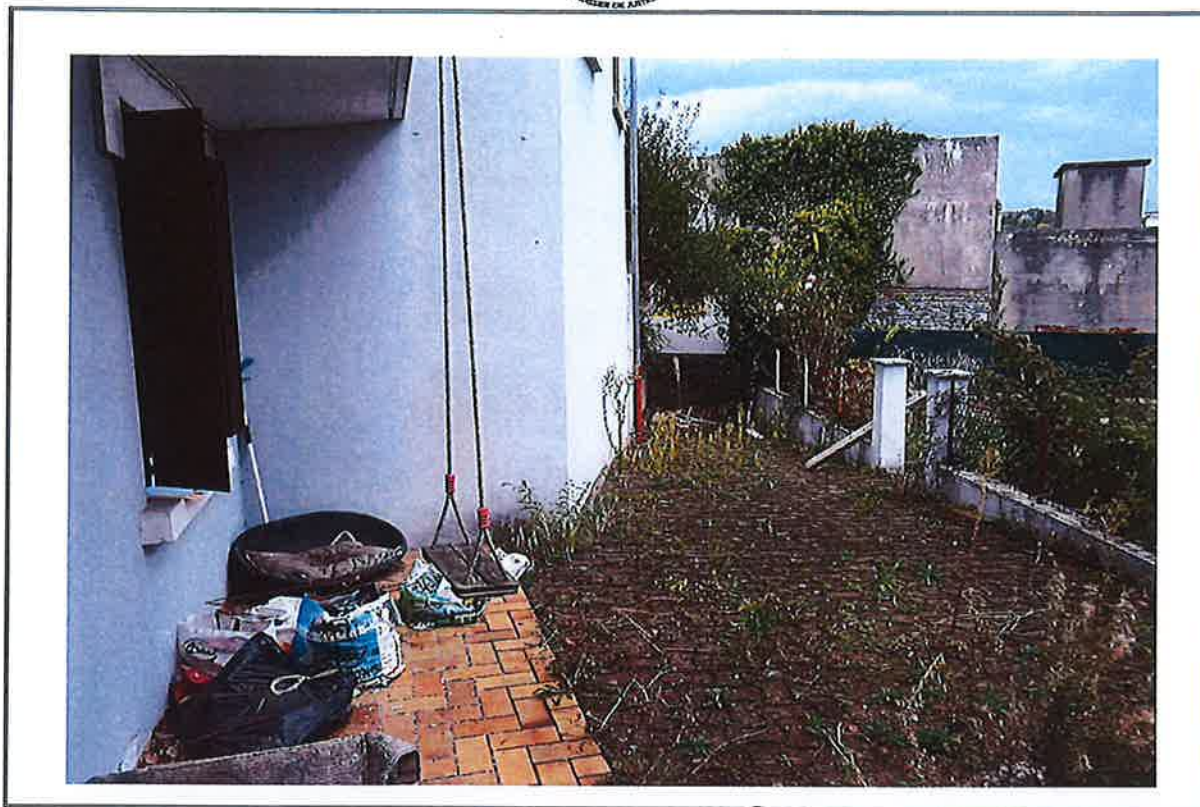
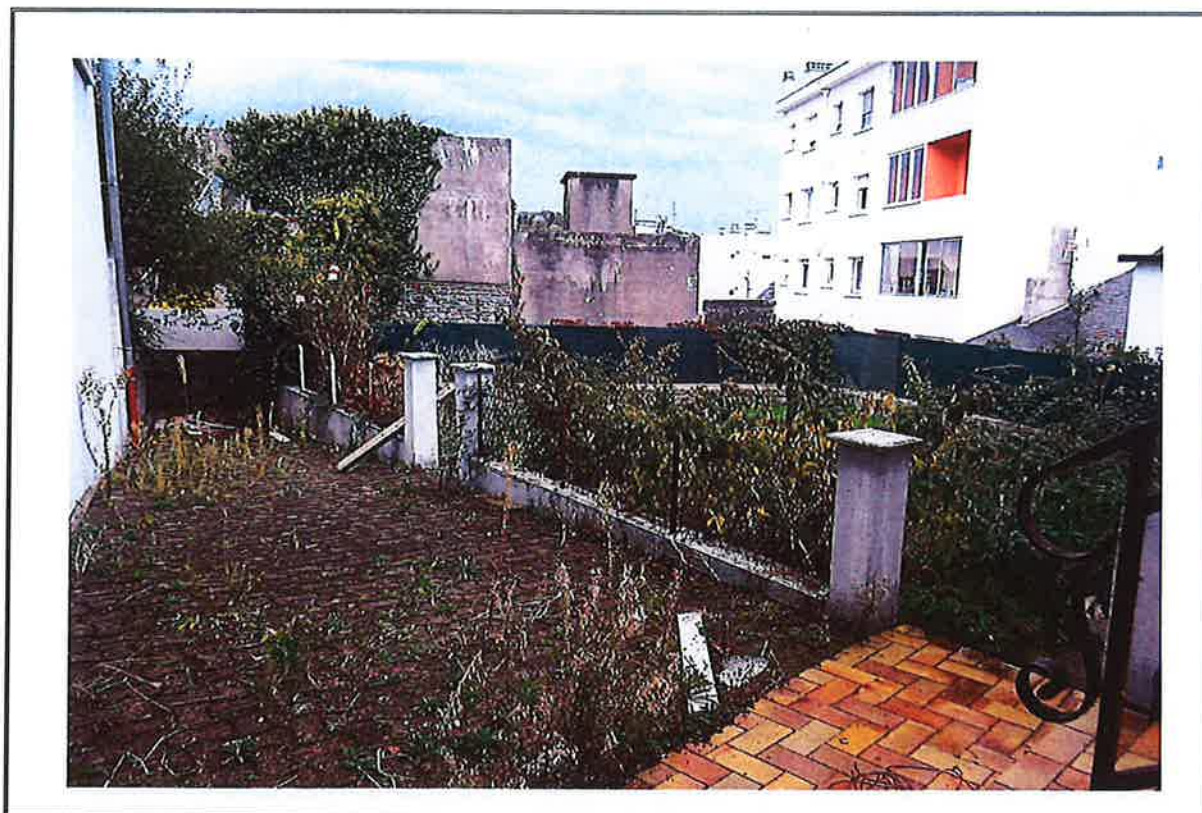
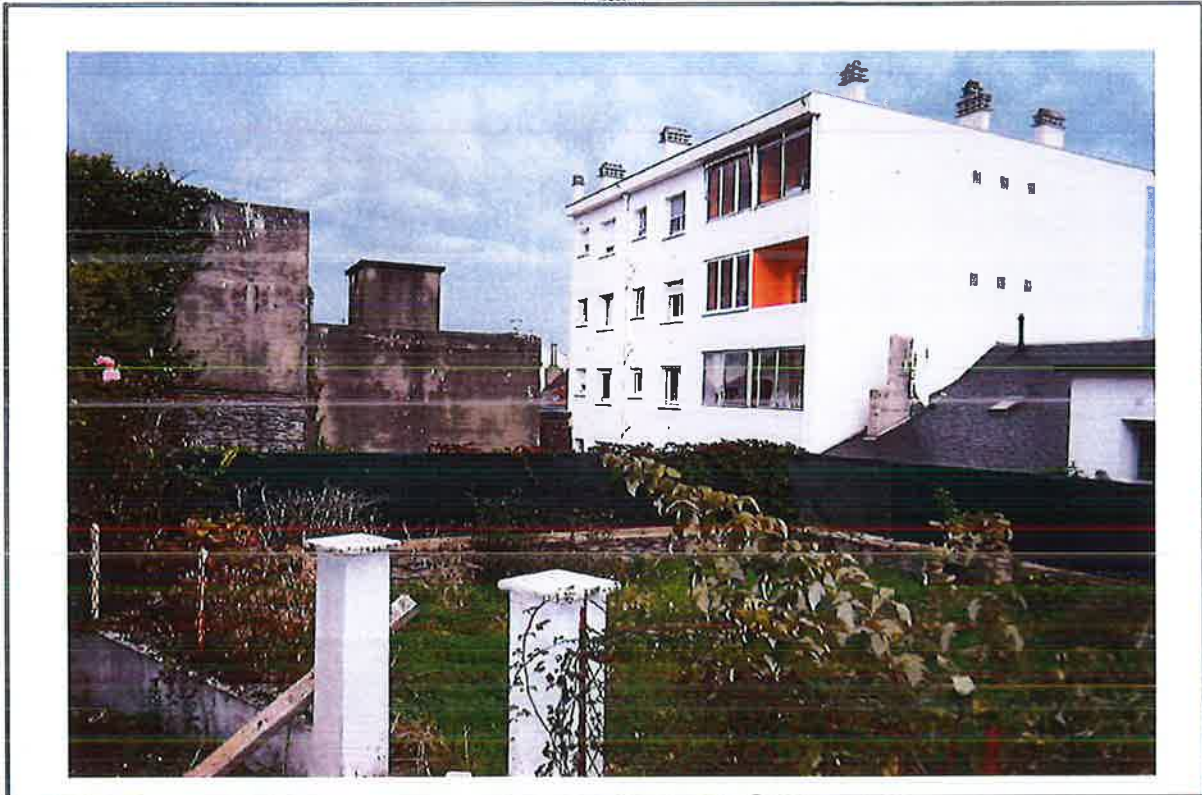
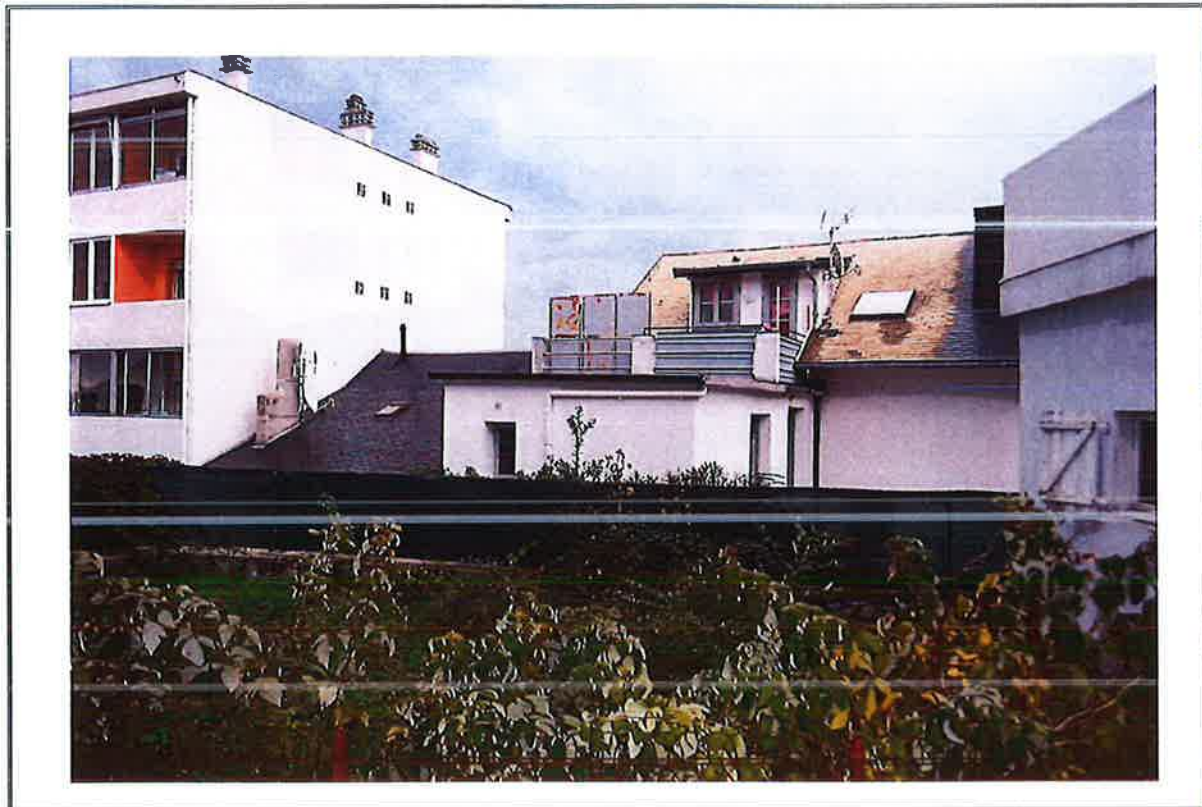
Côté Nord-est, se trouve une terrasse qui se déploie dans le prolongement de la façade Est de l'ensemble immobilier avec vue sur les propriétés avoisinantes. **(Voir photos n°5 à 8)**

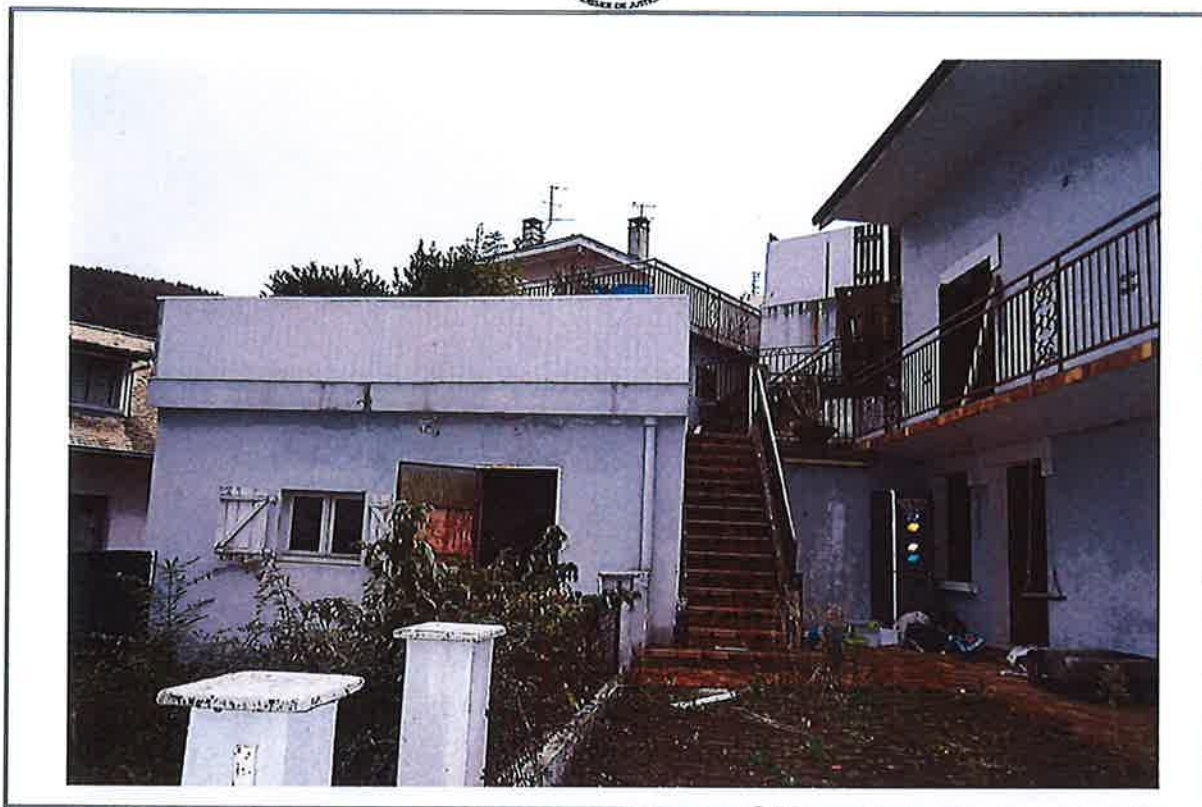
Photo n°9

Côté Sud-est, se trouve un bâtiment coiffé d'une toiture-terrasse. **(Voir photo n°9)**

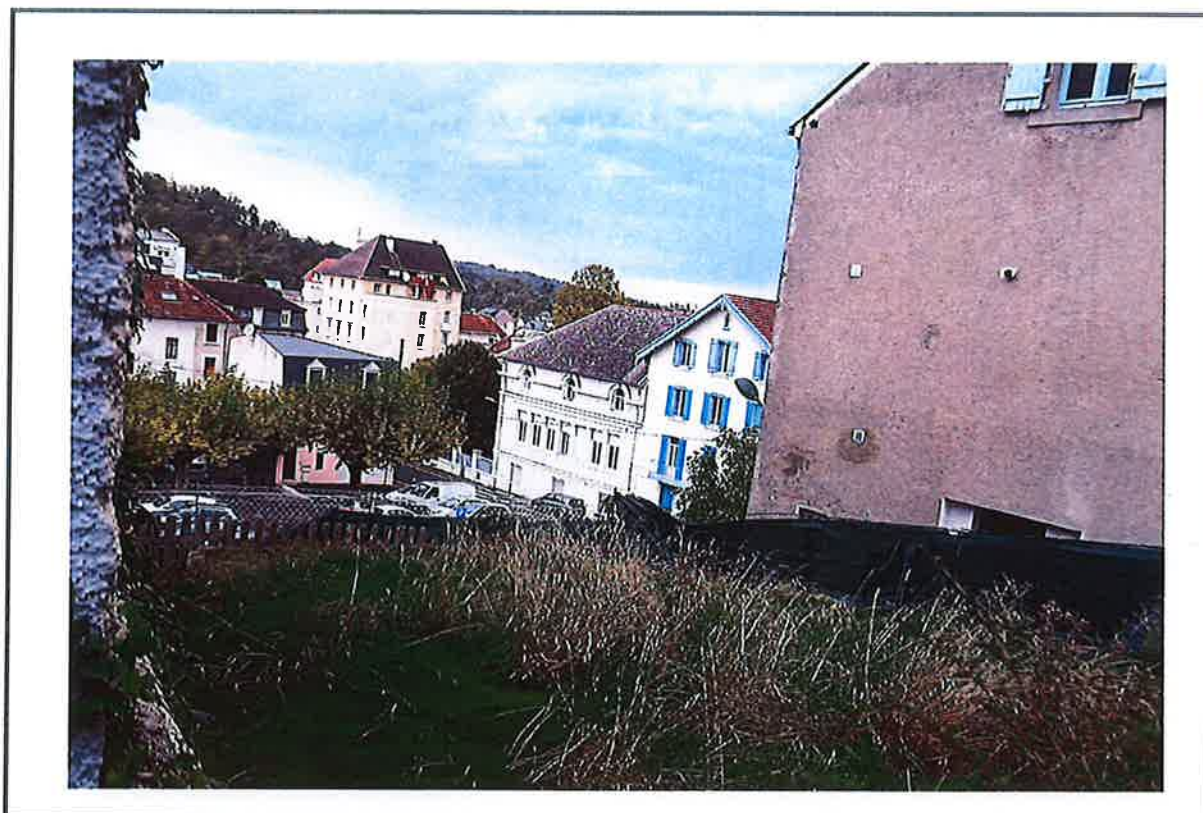
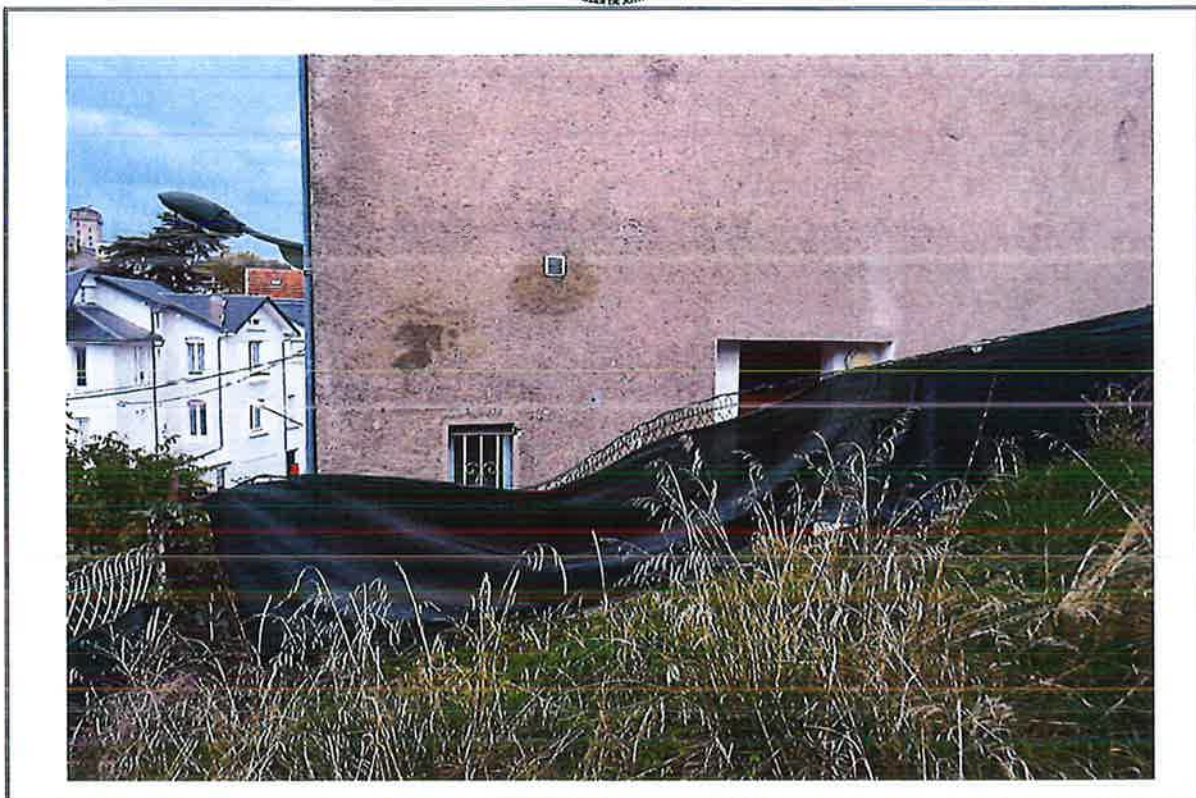
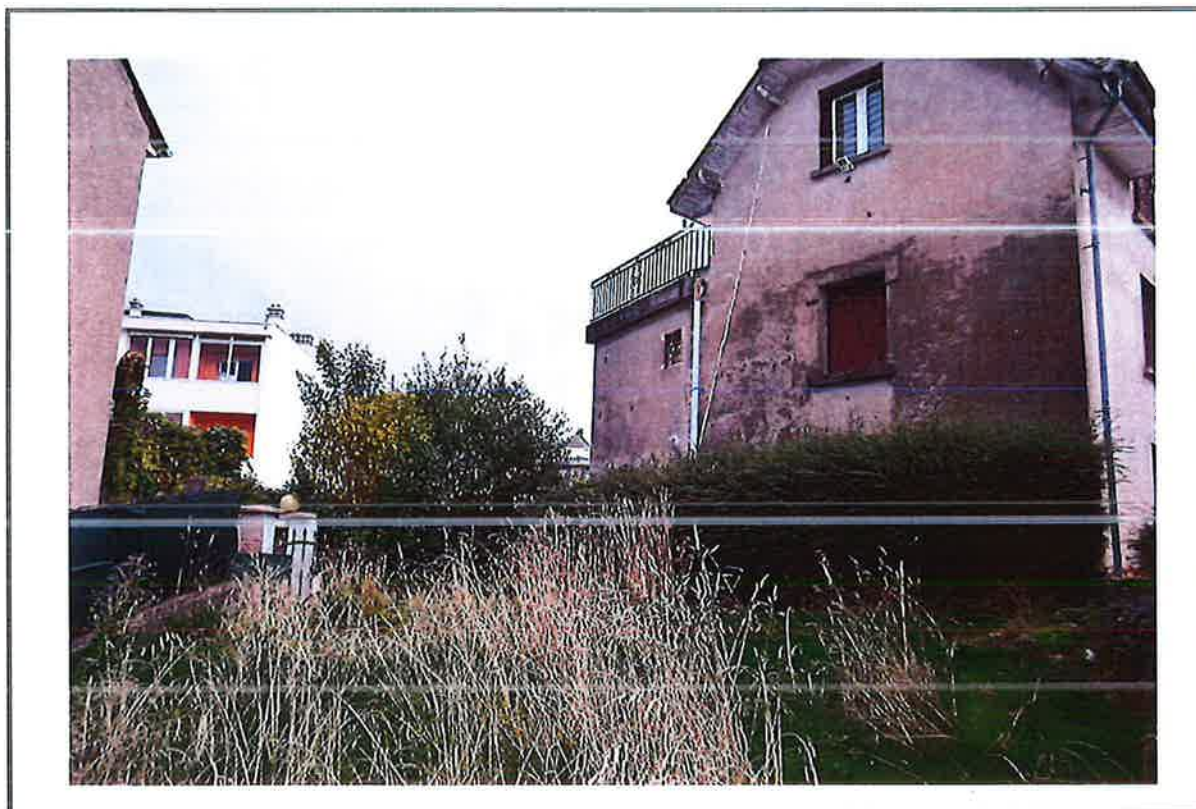
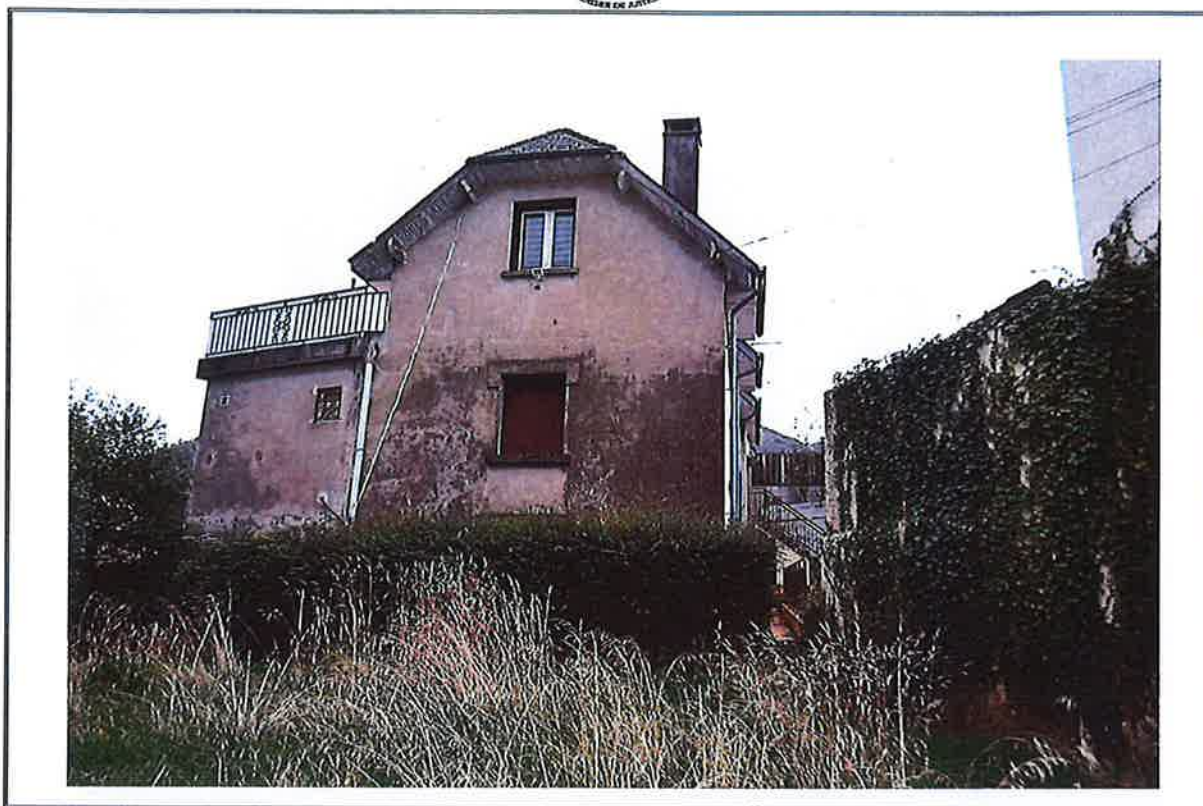
Au-devant de la façade Nord de la maison, se trouve un petit jardin en herbes ceinturé par de la végétation et par un grillage métallique. **(Voir photos n°10 à 13)**

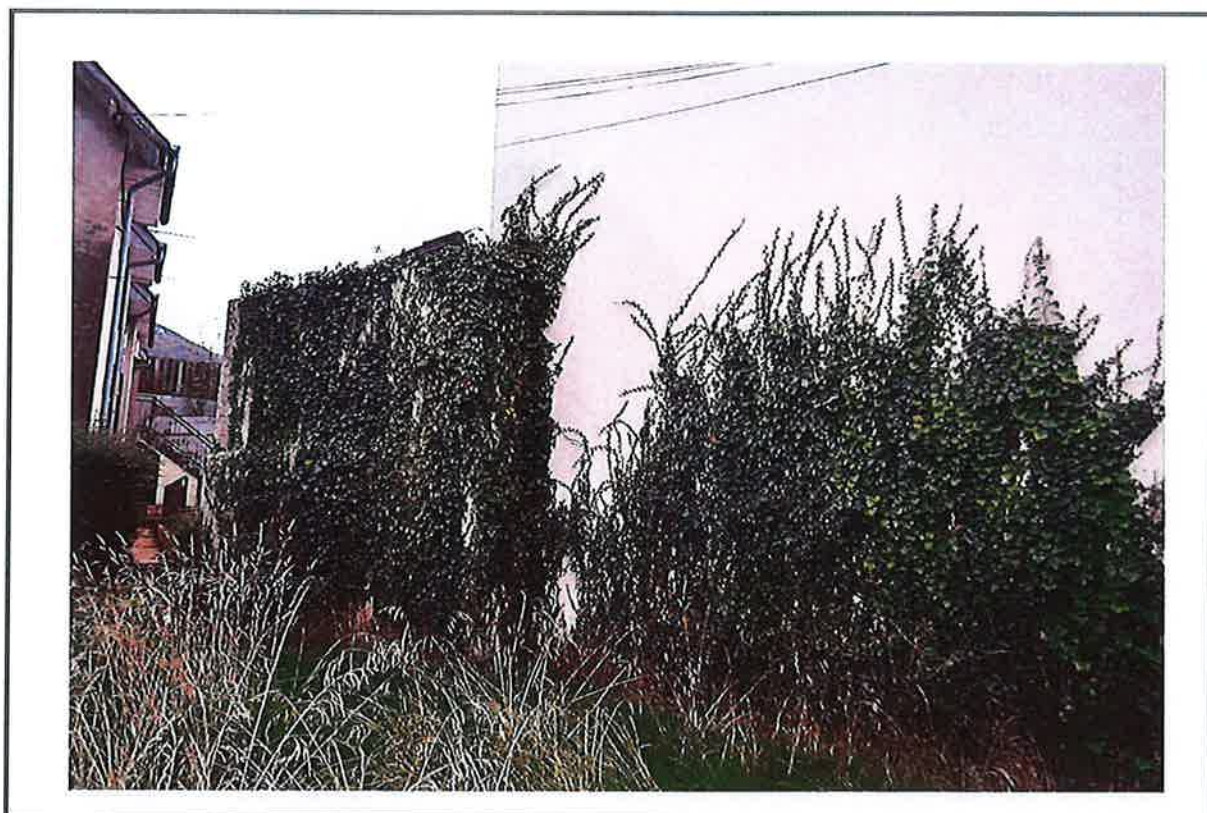
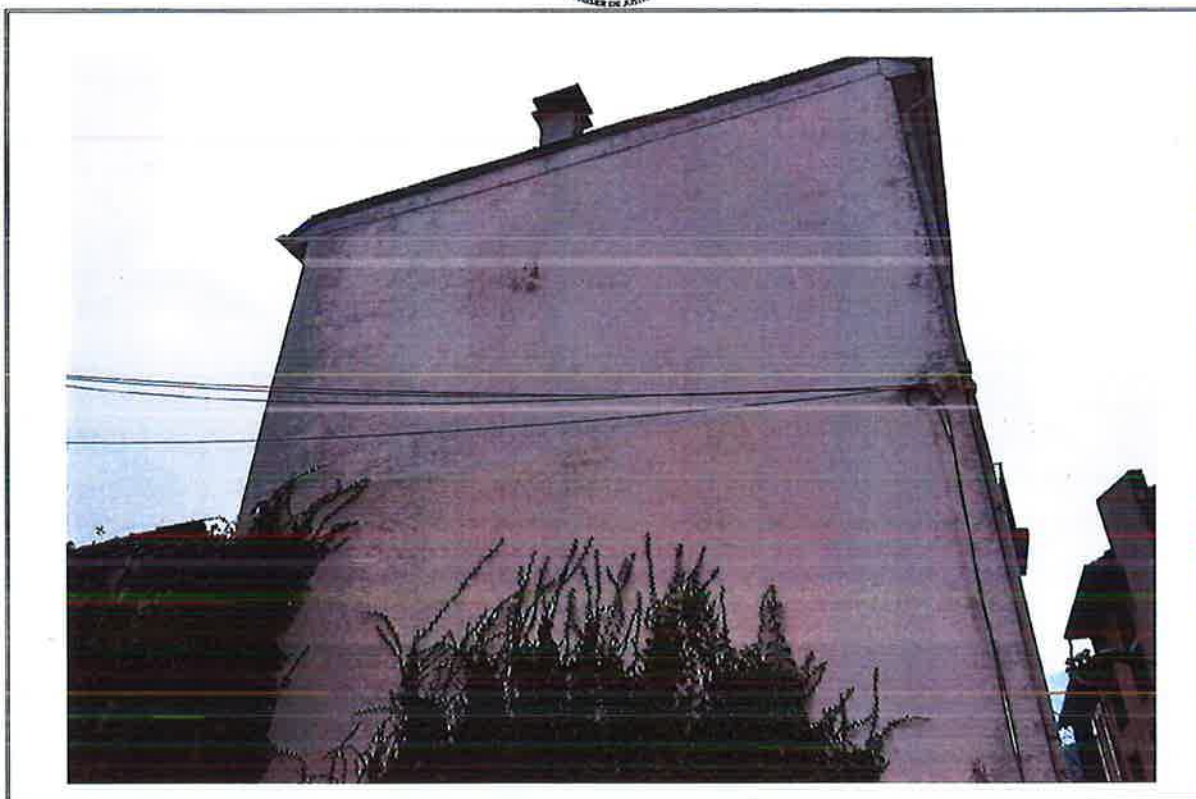
Il convient de préciser que, côté Sud, se trouve une maison à usage d'habitation qui présente un mur aveugle donnant sur la propriété. **(Voir photos n°14 à 15)**

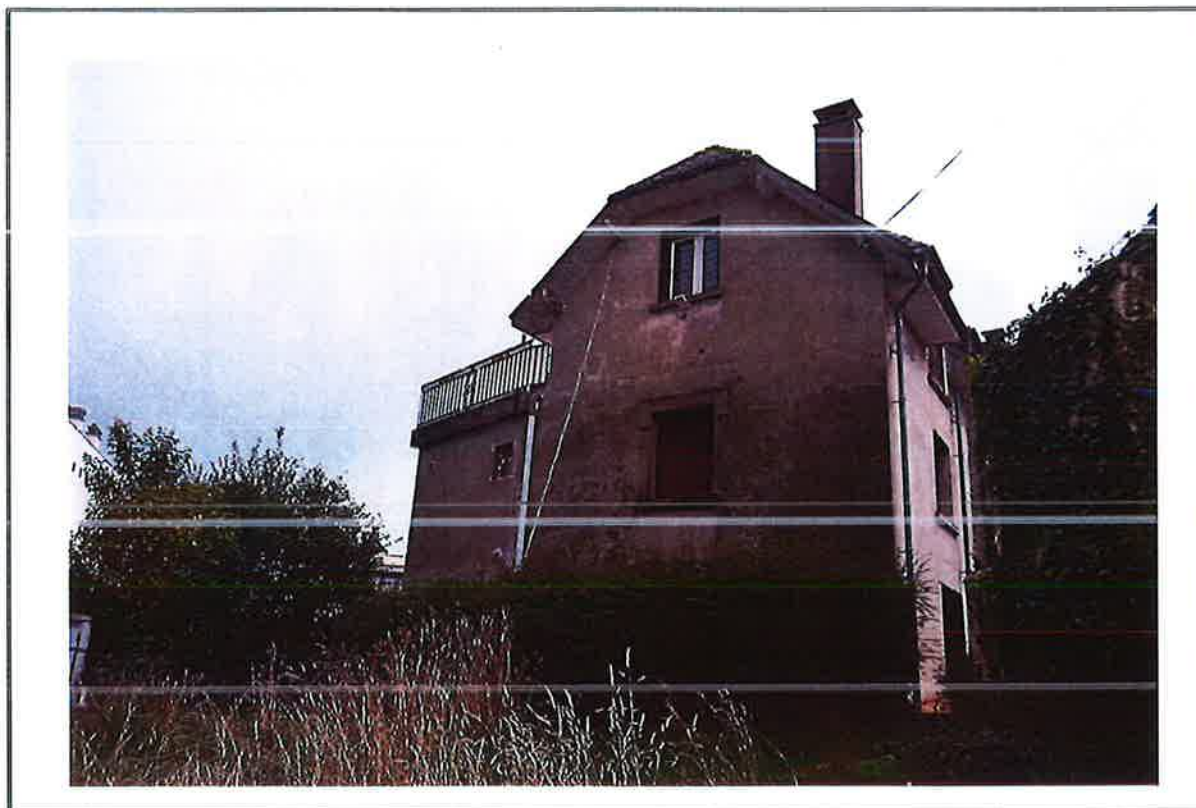
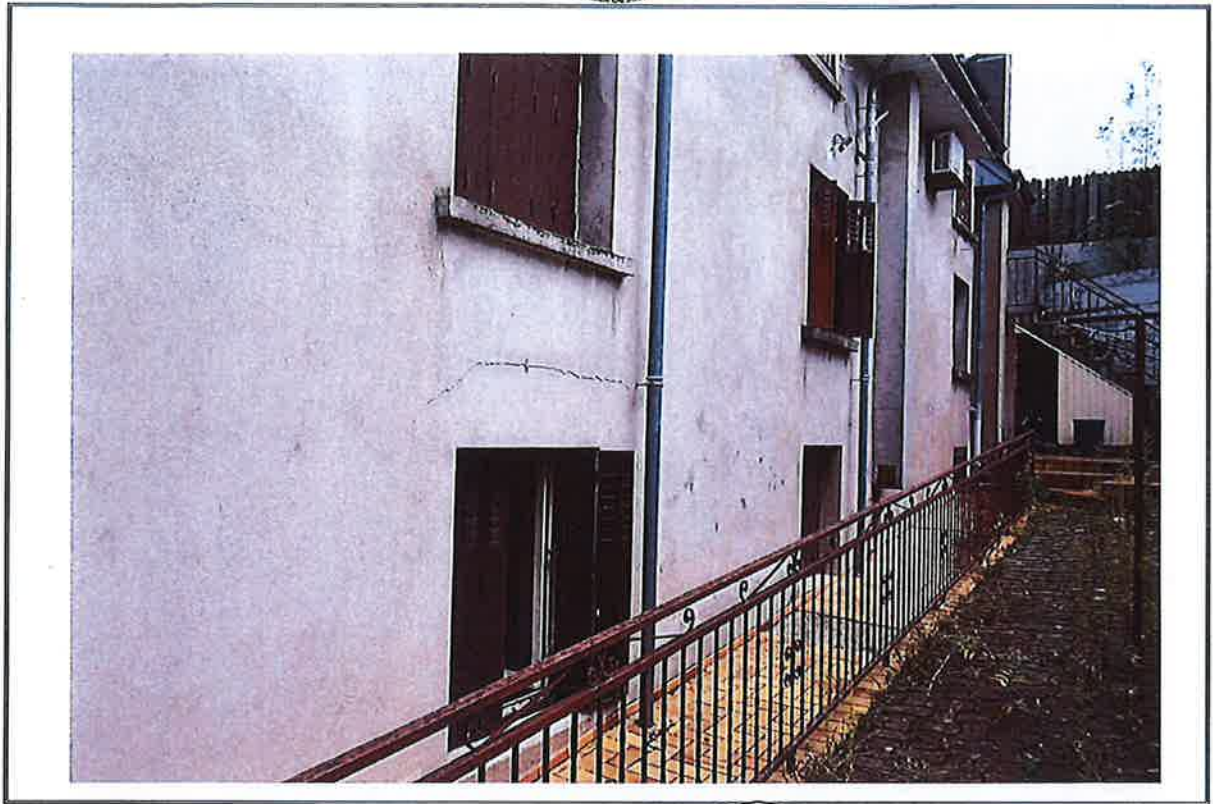
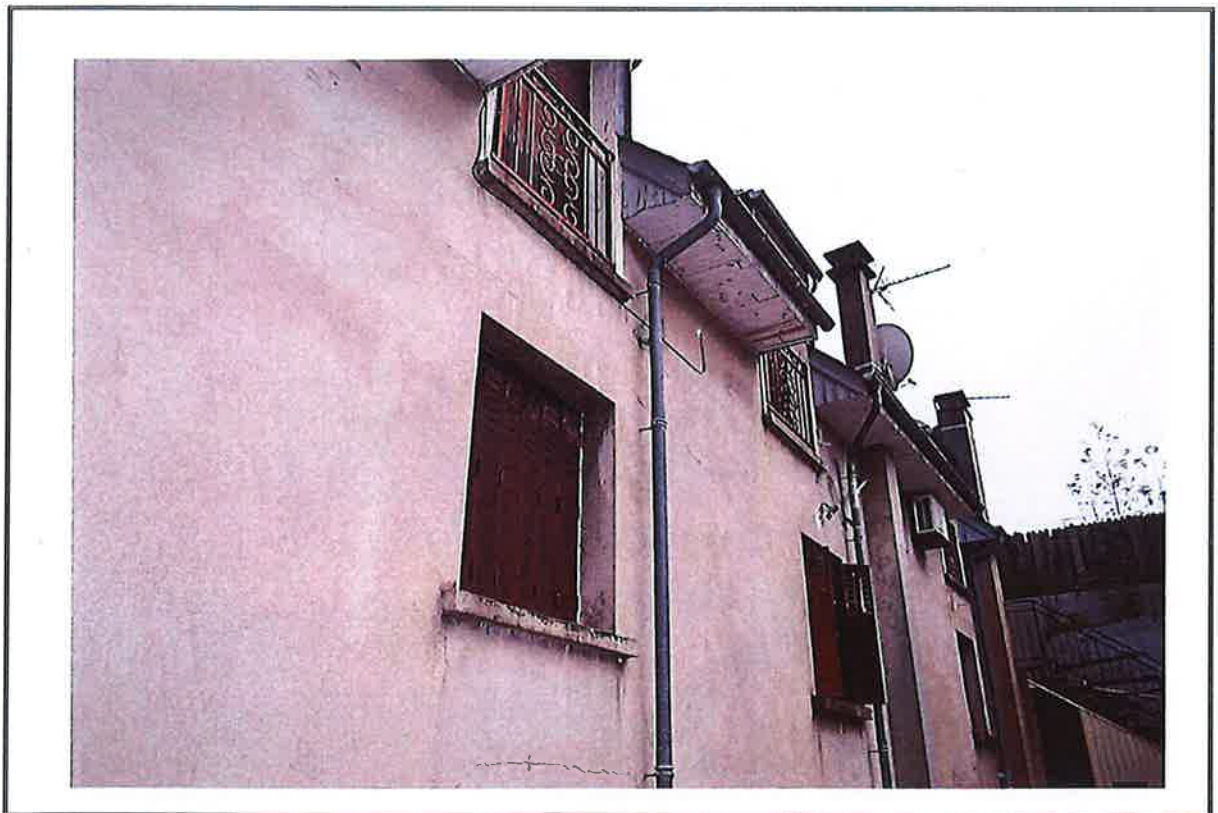
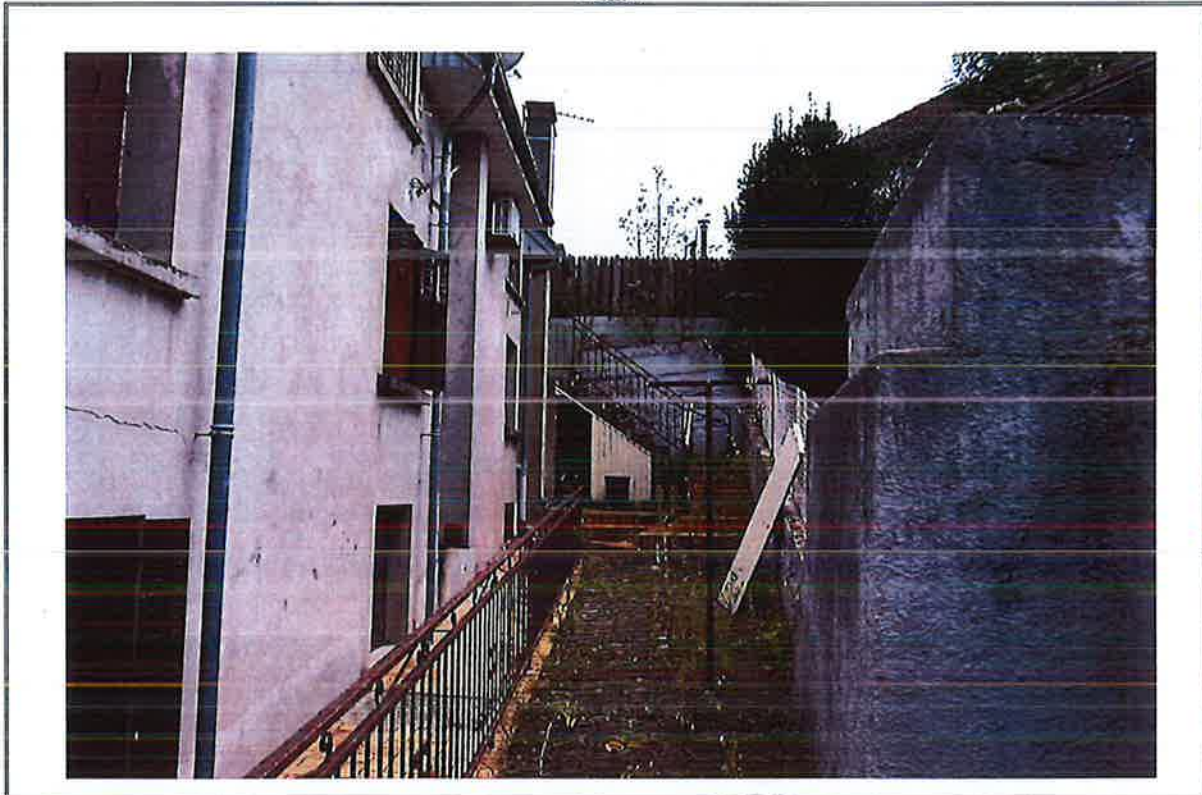
Les murs de façade sont en ciment brut par endroits, recouvert de peinture par ailleurs. **(Voir photos n°16 à 19)**

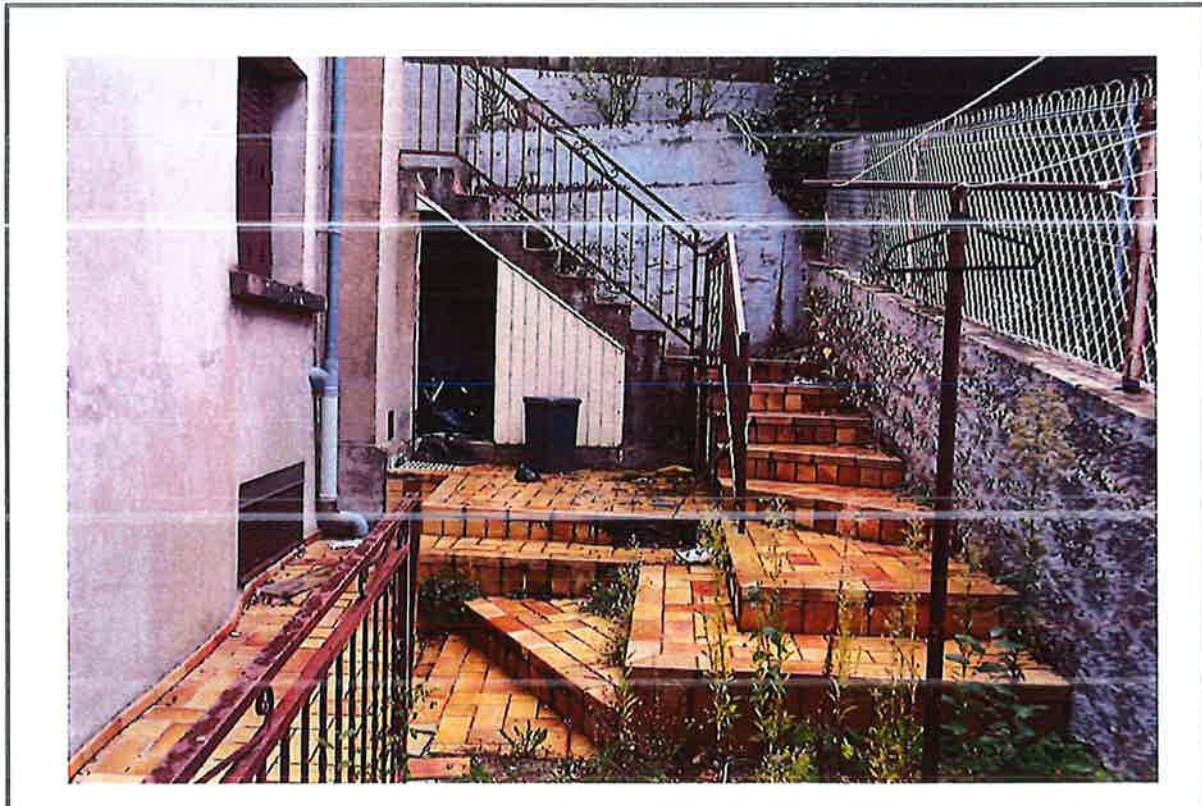
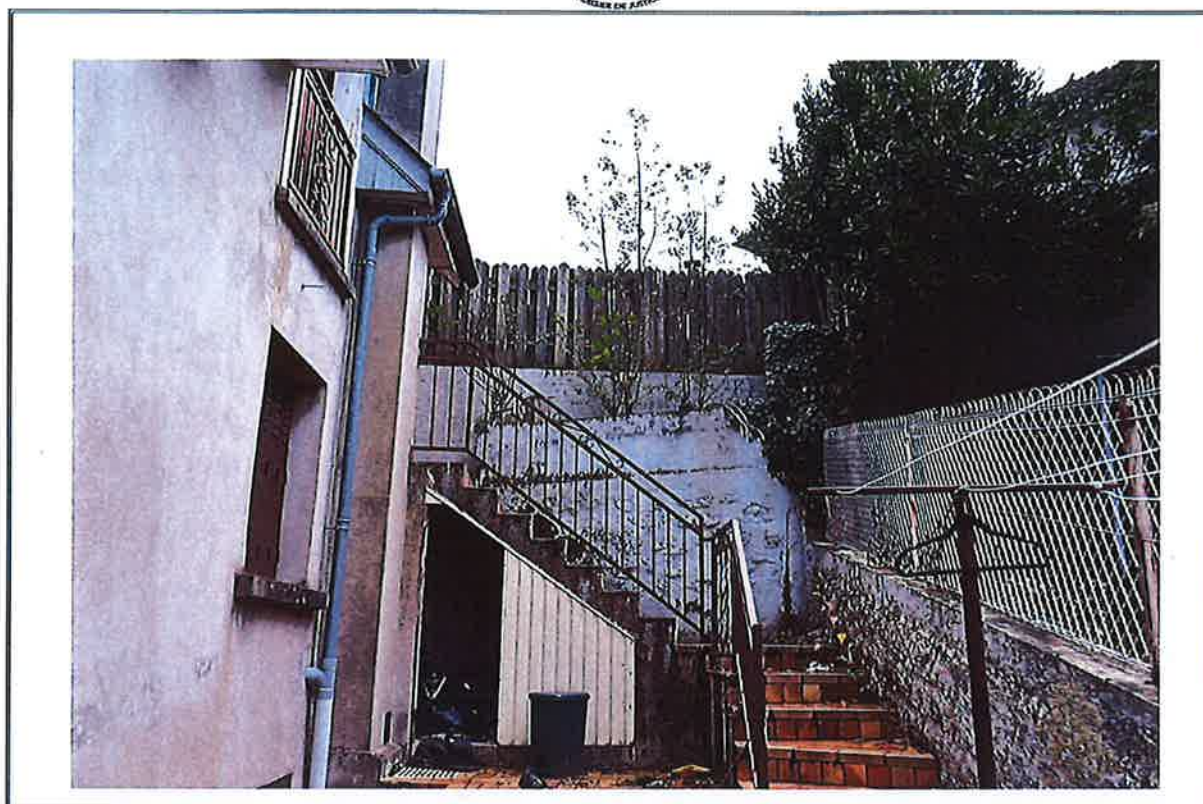
Côté Sud, je constate la présence d'escaliers avec rambardes métalliques. **(Voir photos n°20 et 21)**

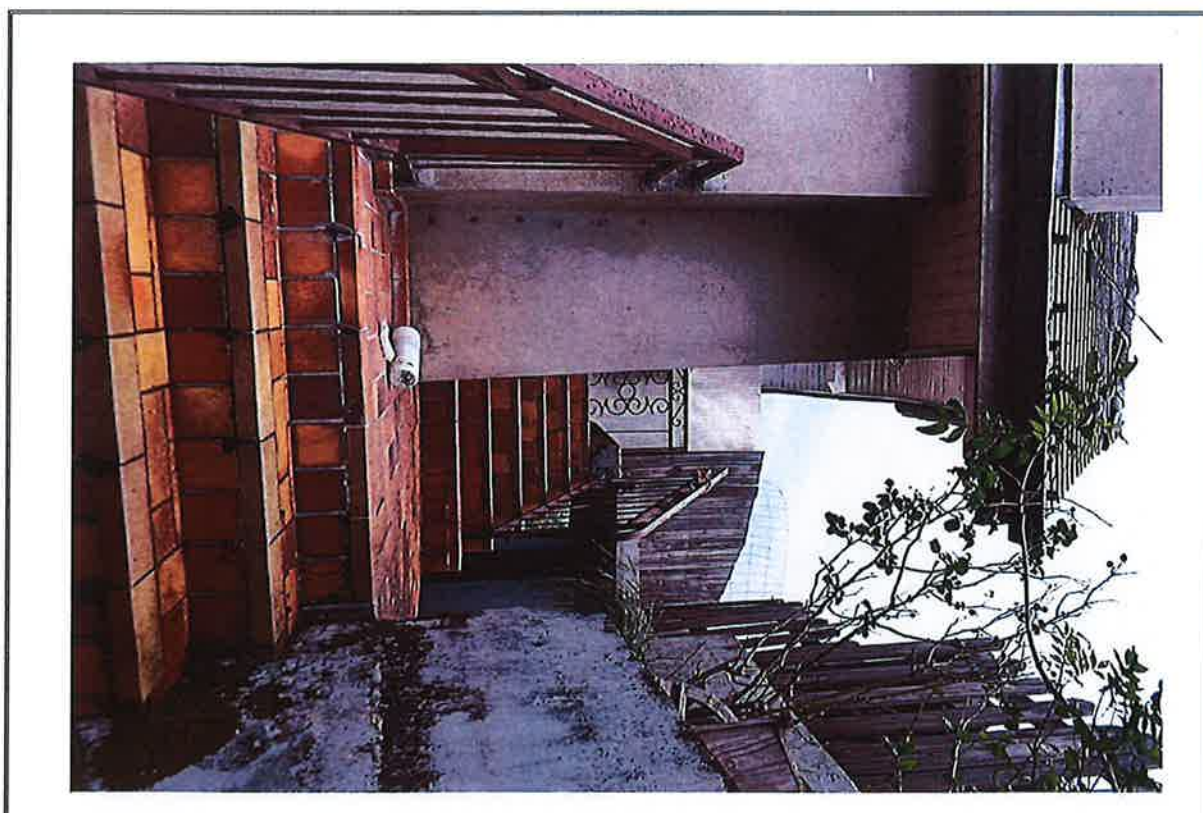
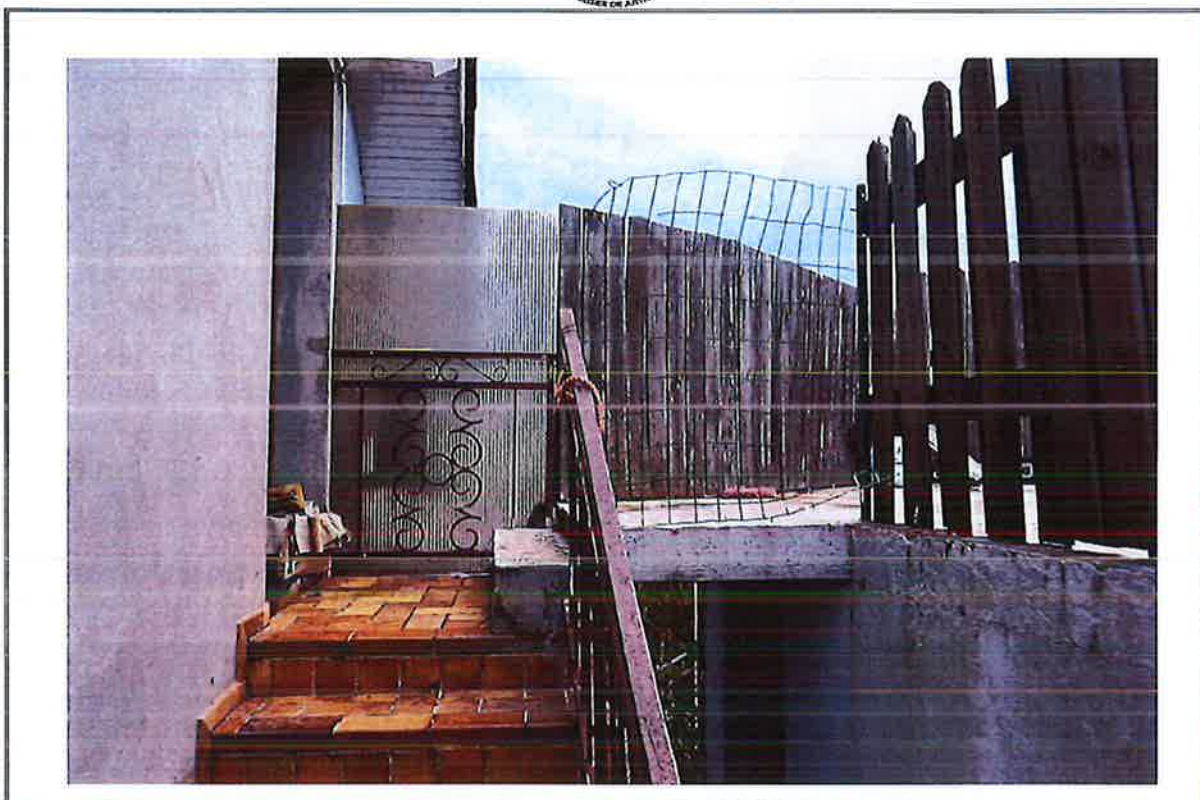
Ces escaliers permettent d'accéder à un appartement qui se trouve au dernier étage supérieur du bâtiment et qui possède son entrée propre. **(Voir photos n°22 et 23)**

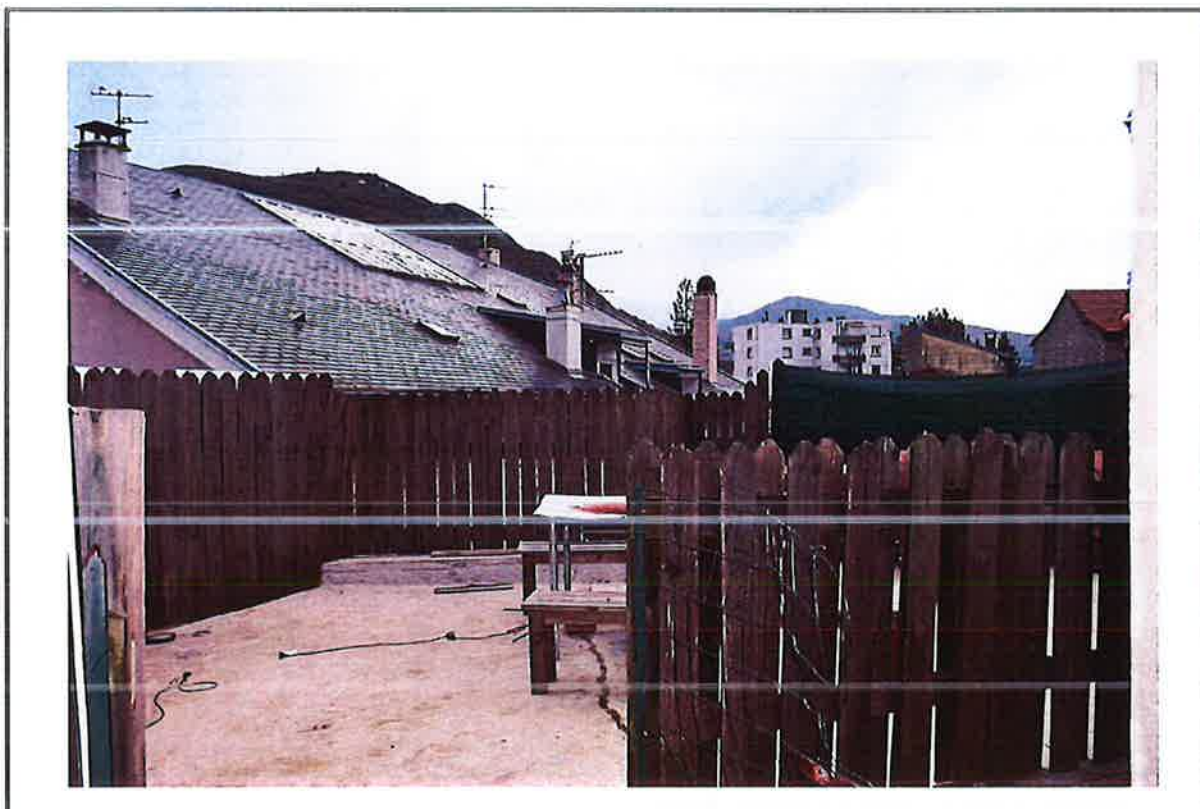
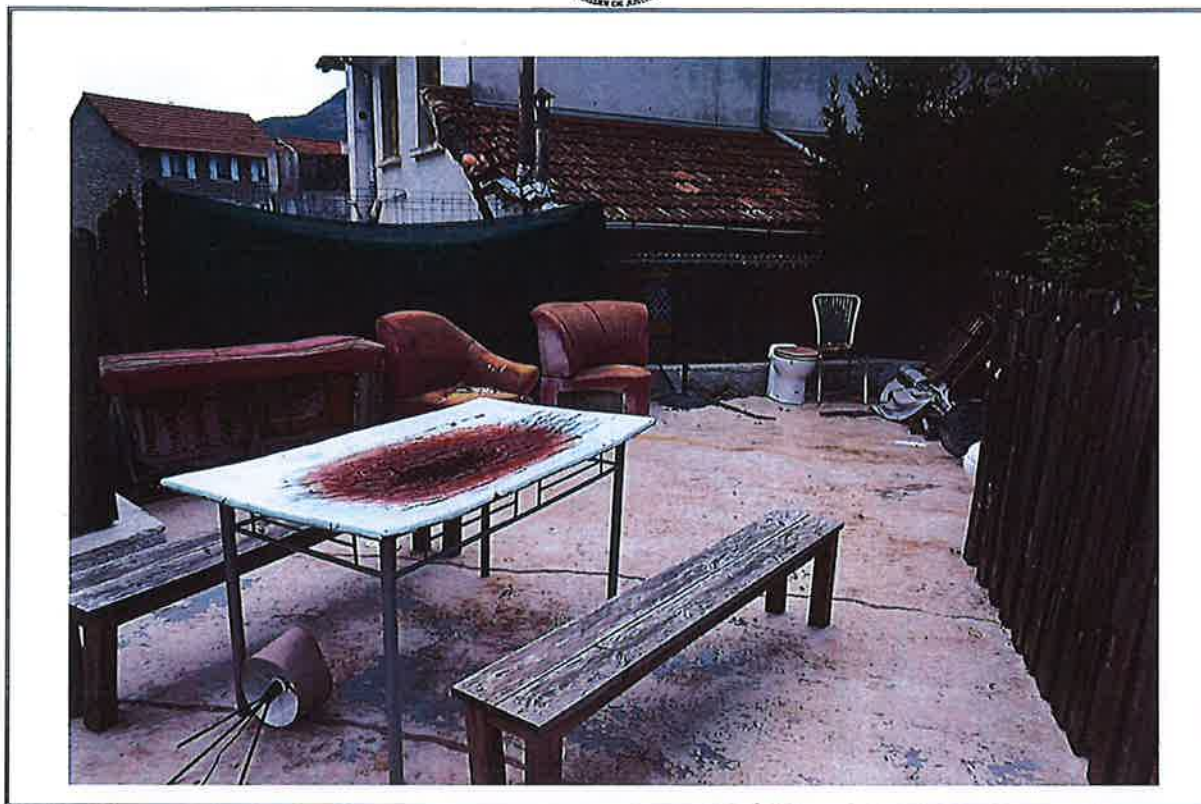
Au dernier niveau et face à l'entrée de l'appartement supérieur, se trouve une nouvelle terrasse Sud. **(Voir photos n°24 et 25)**

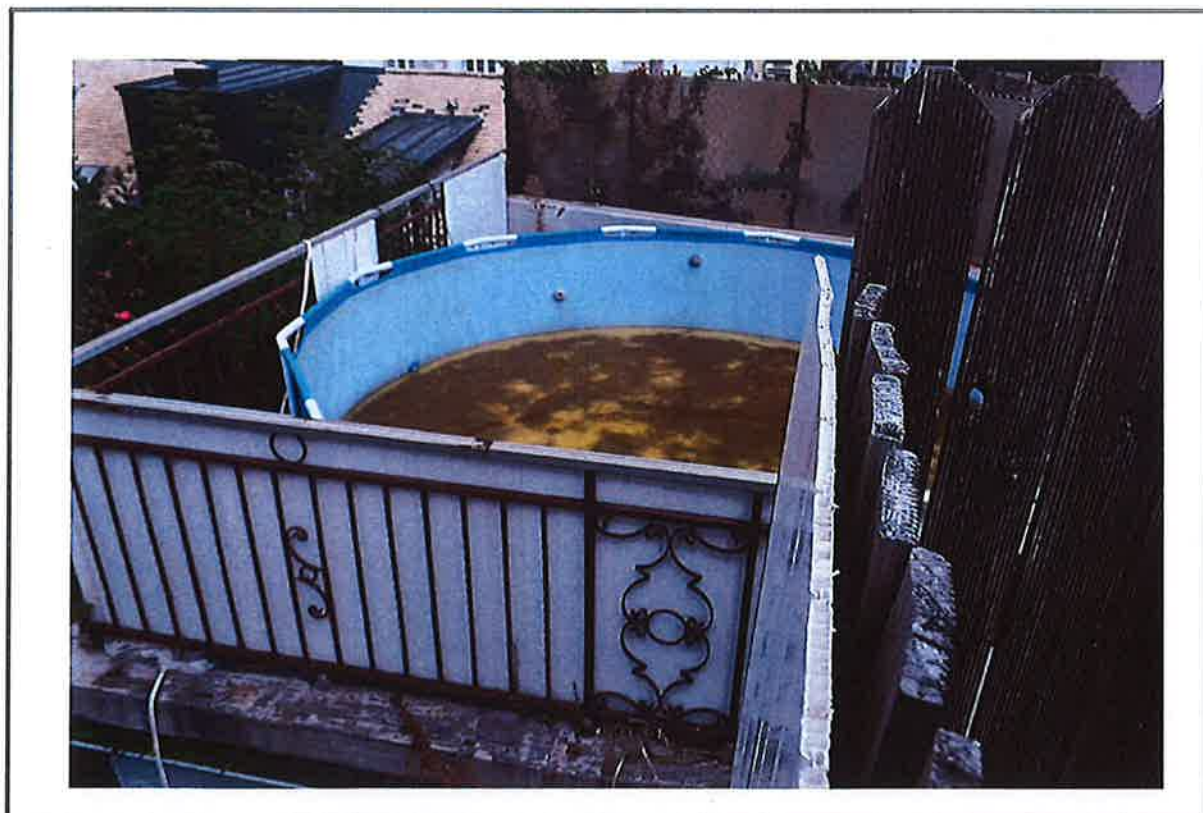
Photo n°26

Depuis cette terrasse située en extrémité Sud, il est possible d'apercevoir en contrebas une terrasse située au-dessus de l'abri Sud-est qui fait face à la maison. **(Voir photo n°26)**

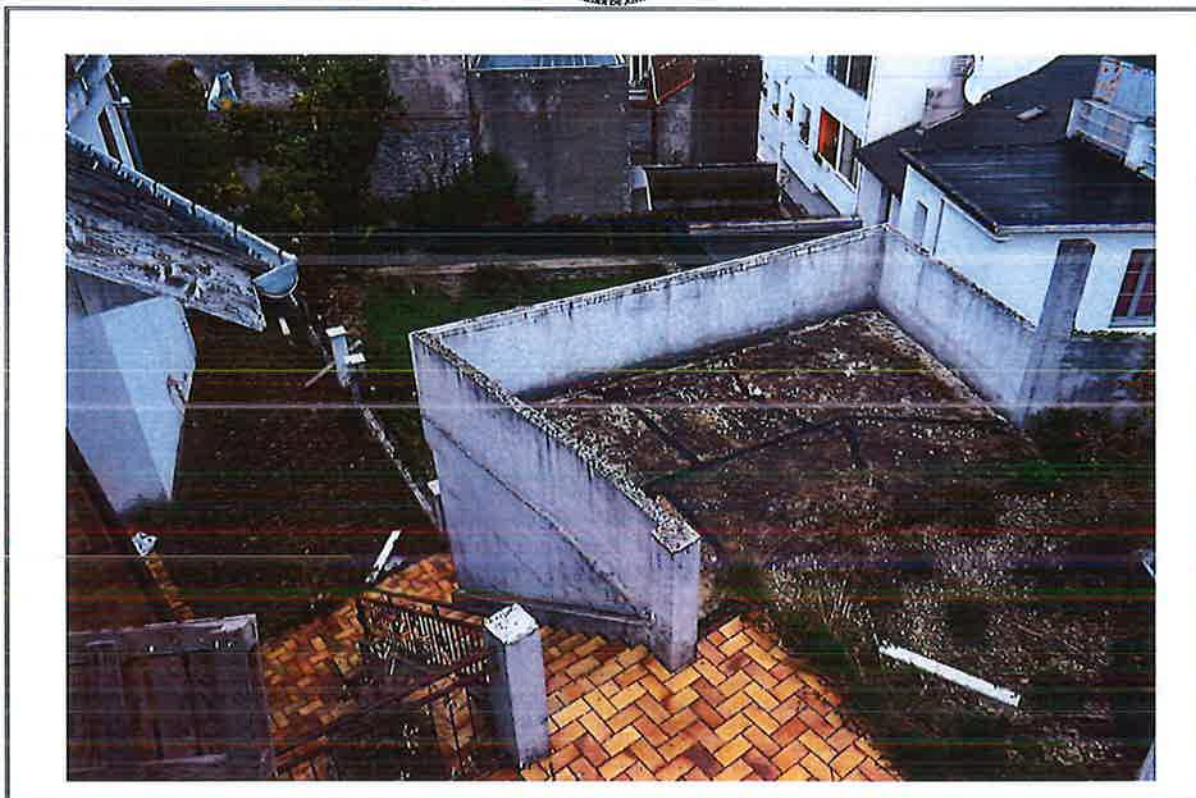
Photo n°27

La terrasse intermédiaire aménagée au-dessus de l'abri située au niveau inférieur et en contrebas duquel il est possible de distinguer la parcelle en herbes implantée en limite Nord-est tel qu'indiqué précédemment. **(Voir photos n°25 à 27)**
