PROCES-VERBAL DE CONSTAT

PROCES-VERBAL DESCRIPTIF

L'AN DEUX MILLE VINGT-DEUX et le DIX SEPT OCTOBRE

Certifie m'être rendu ce jour, 3 Petite rue Rouy 65100 LOURDES

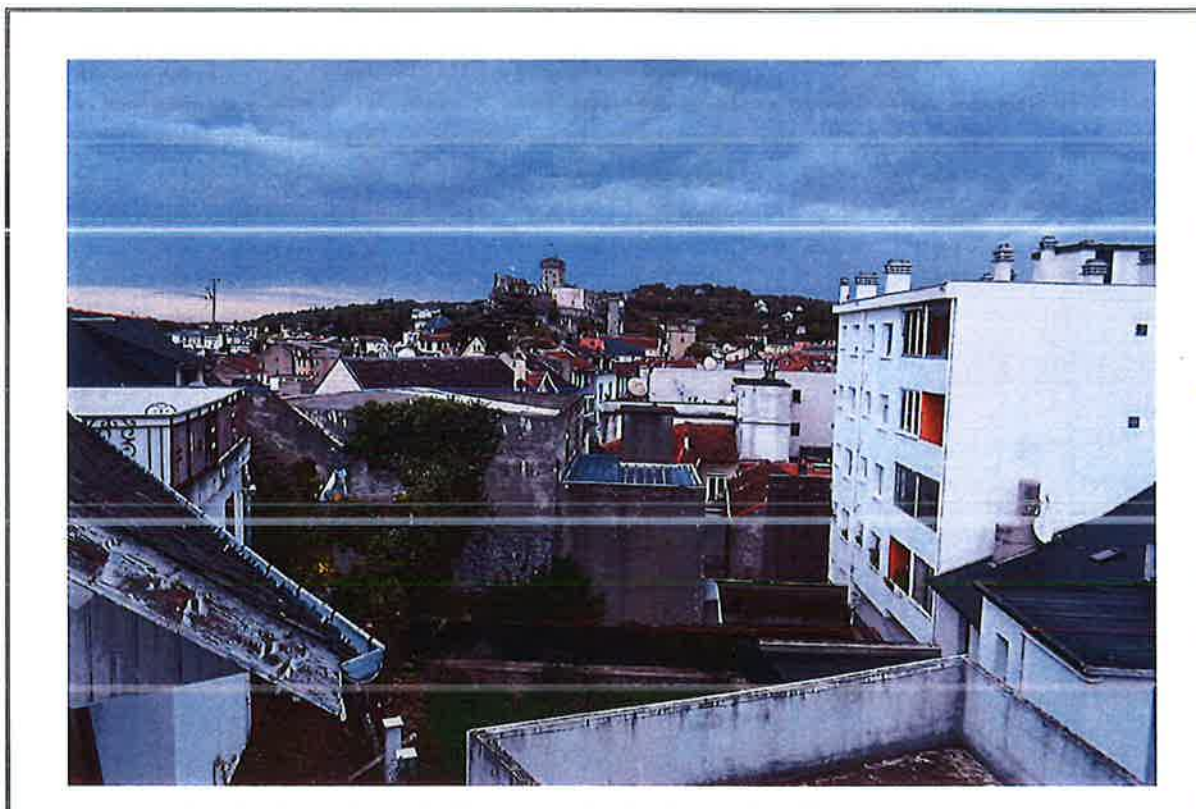
Photo n°28

Il convient de préciser que cette terrasse permet d'avoir une vue sur le Château de Lourdes. **(Voir photo n°28)**

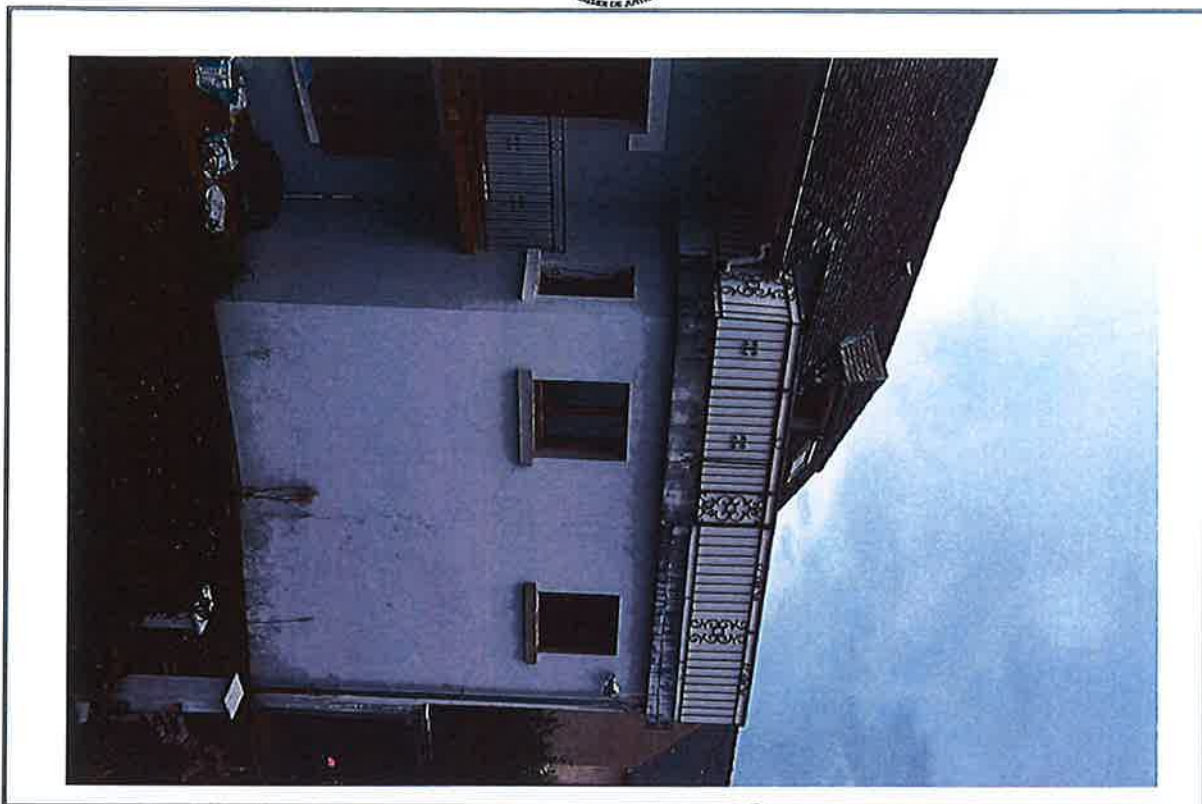
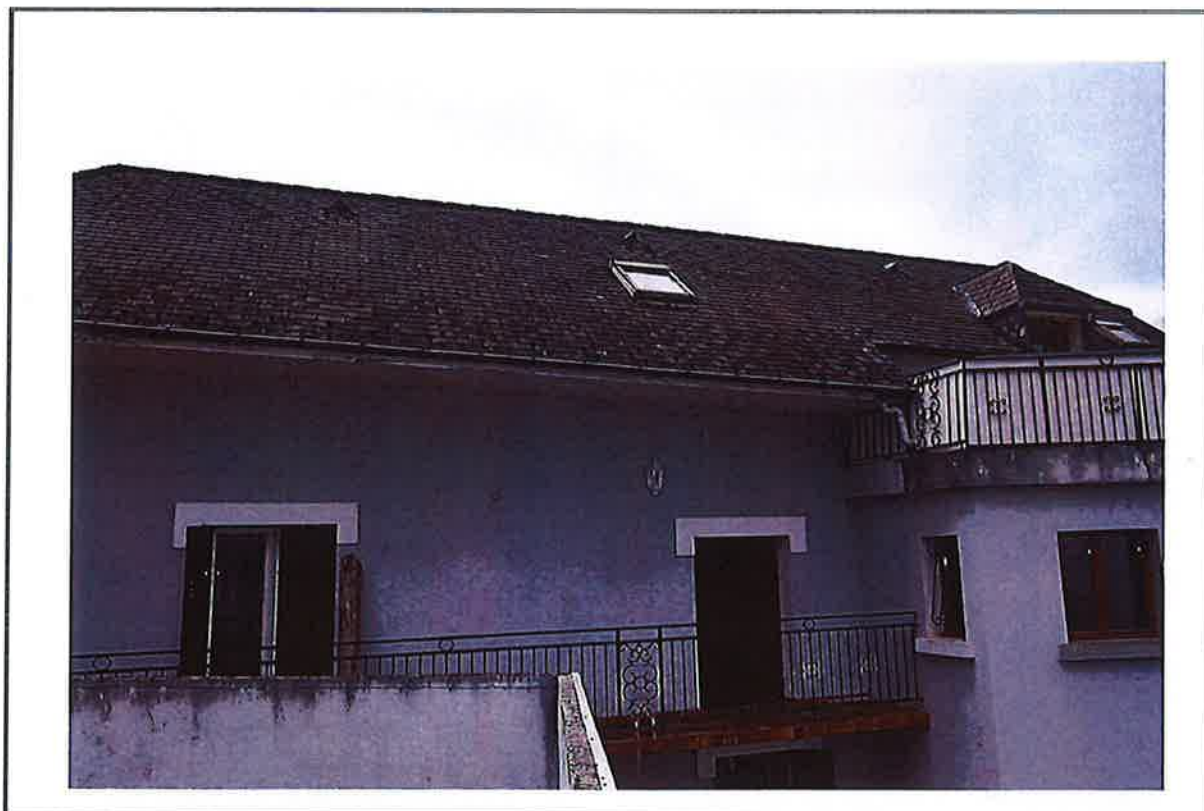
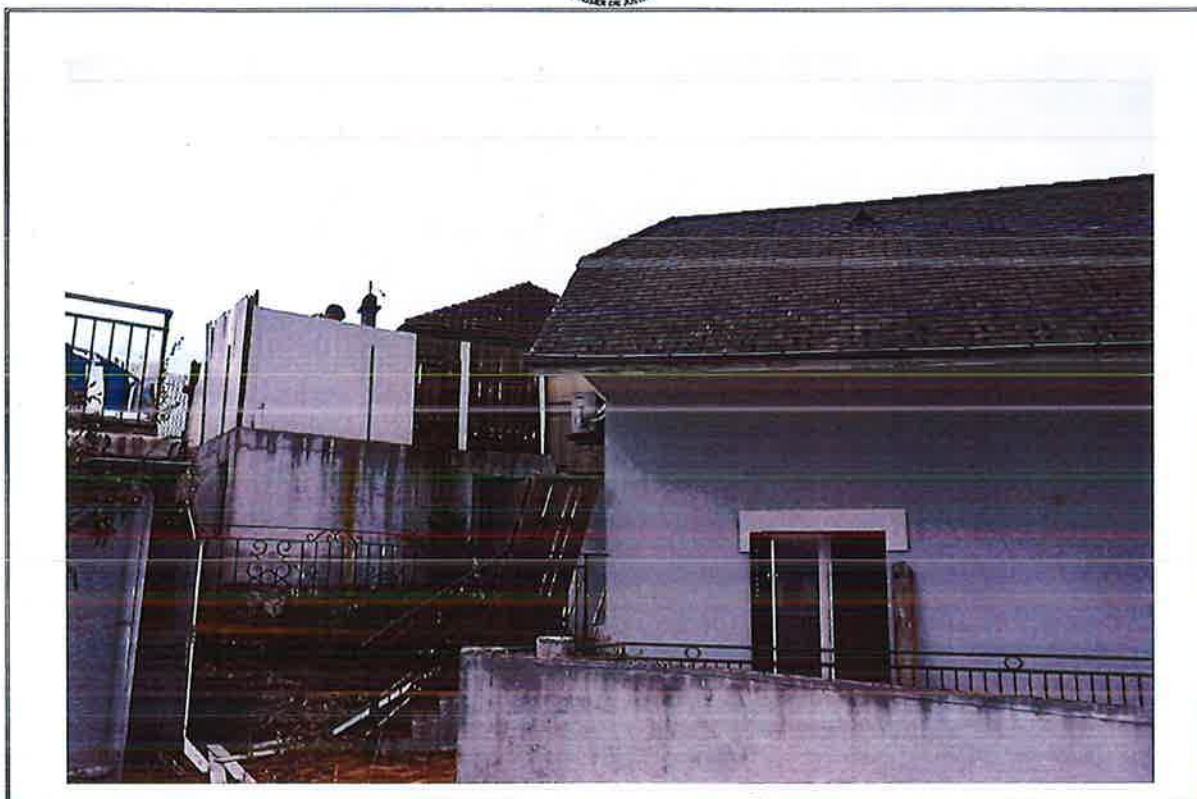
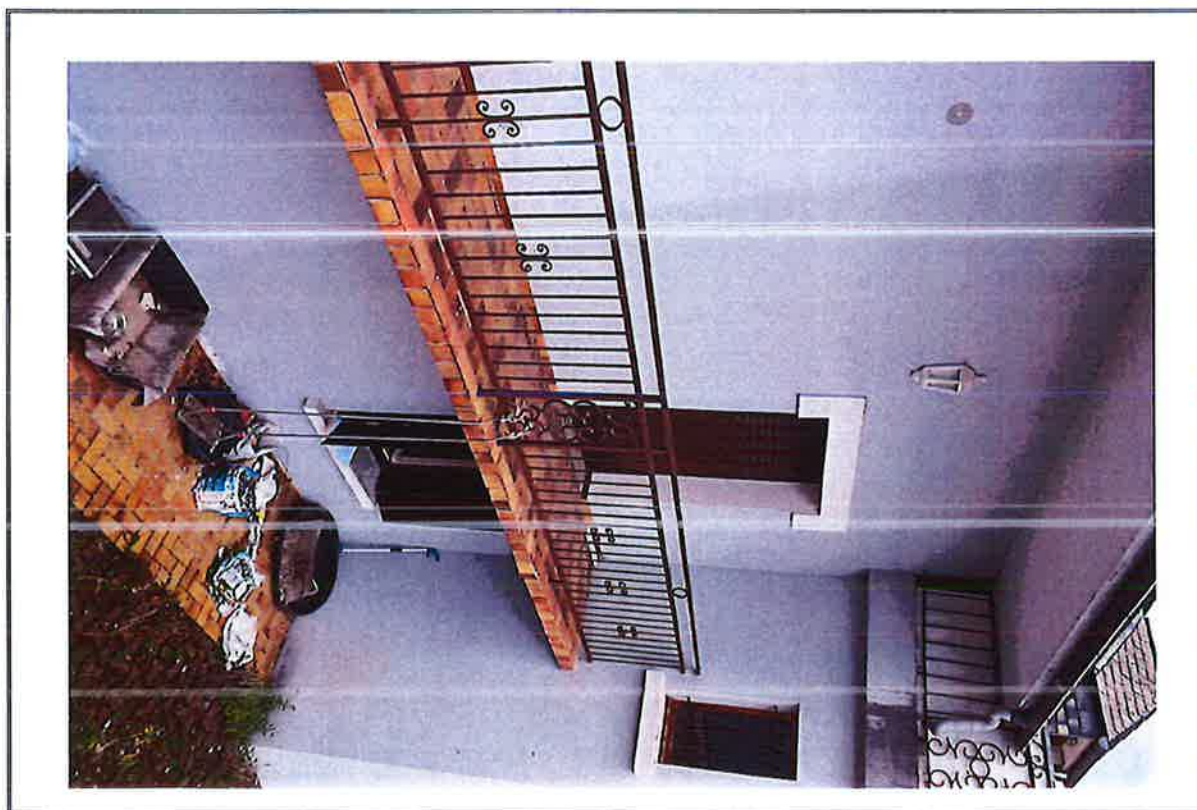
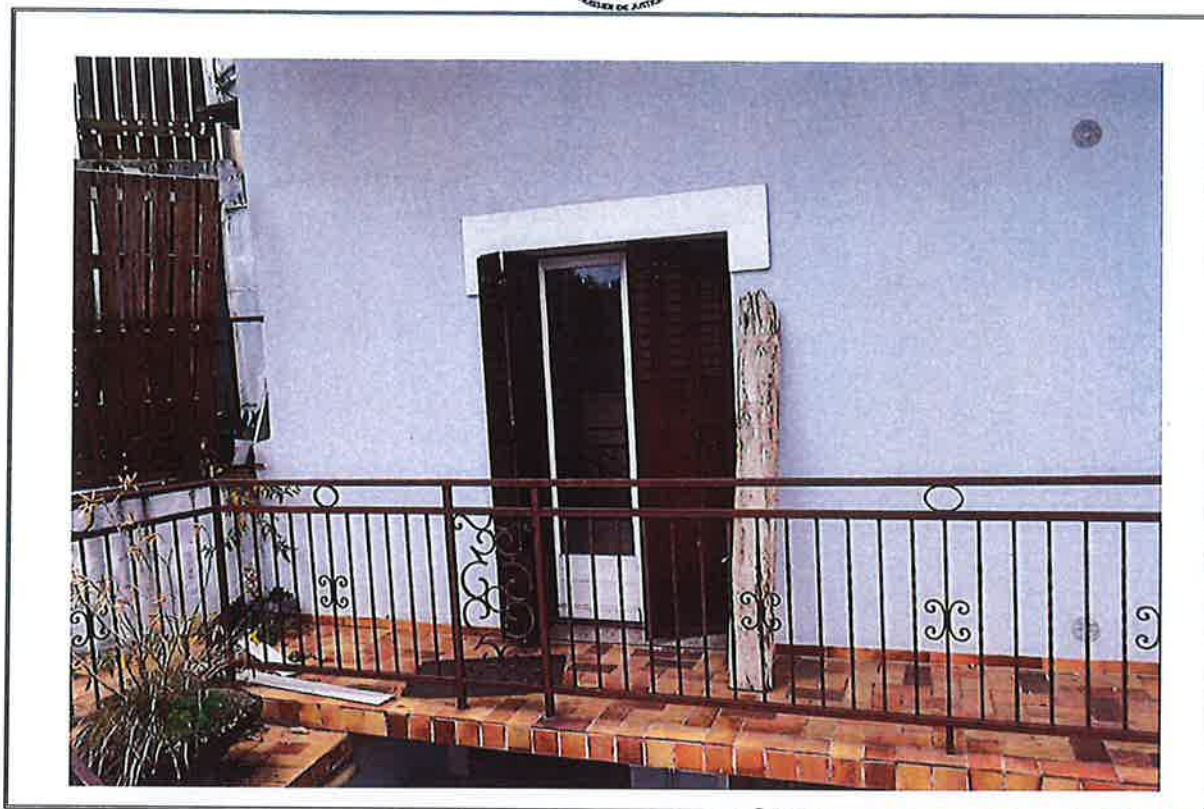
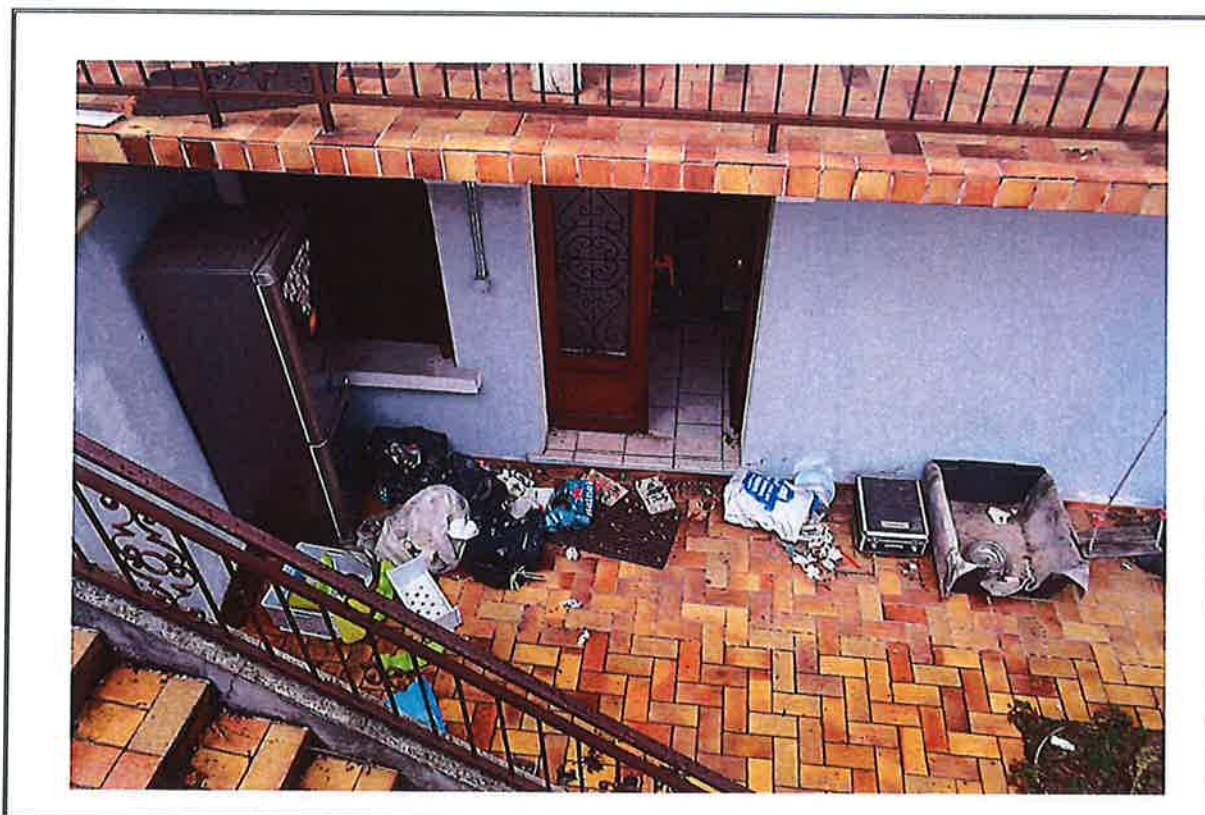
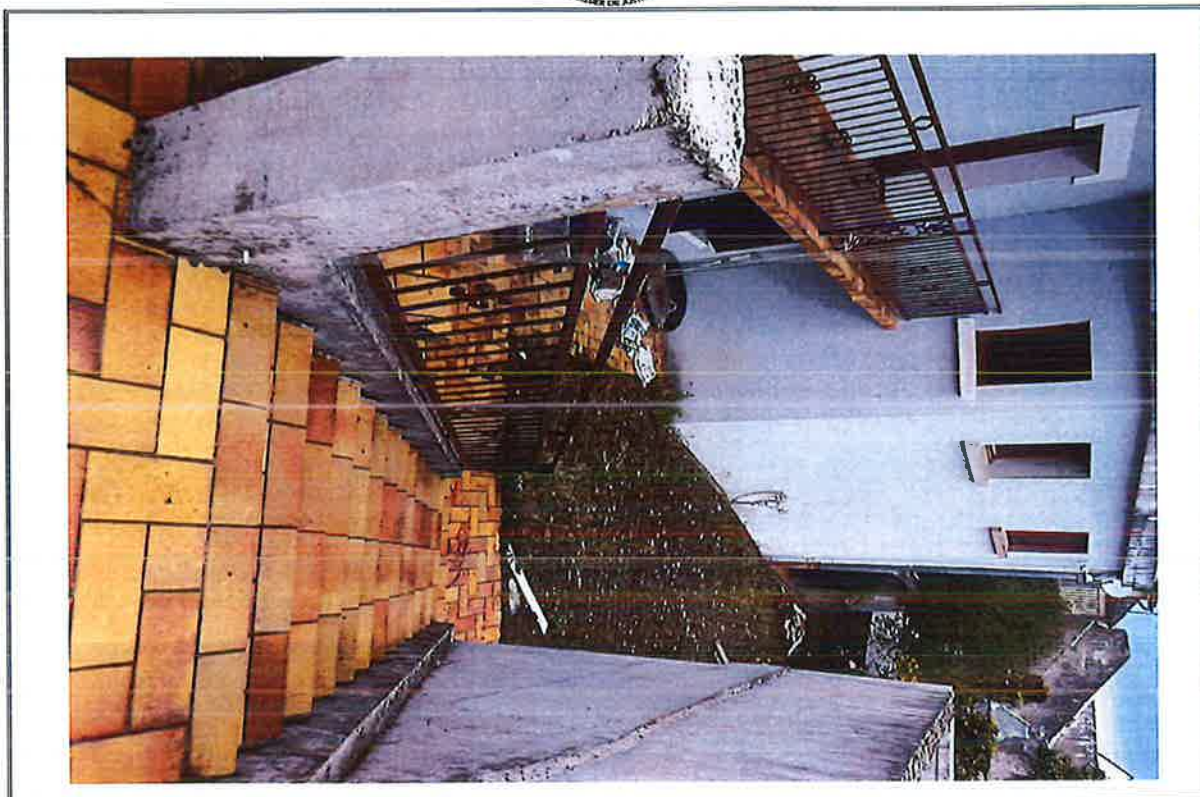
La façade Est du bâtiment comprend une terrasse carrelée se trouvant en pied de façade partie Sud, au-dessus de laquelle se trouve le balcon du 1^{er} étage.

La partie Nord du corps de bâtiment comprend simplement des ouvertures au niveau du 1^{er} étage. (Voir photos n°29 à 35)

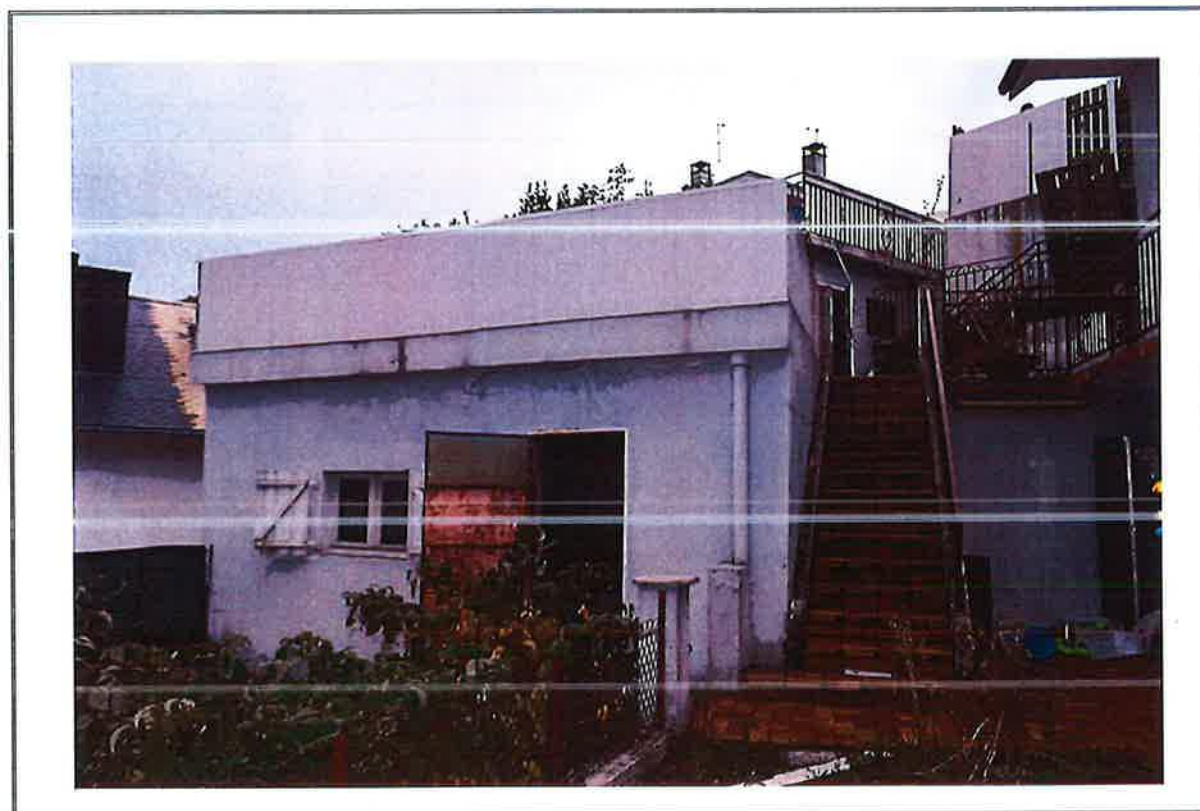
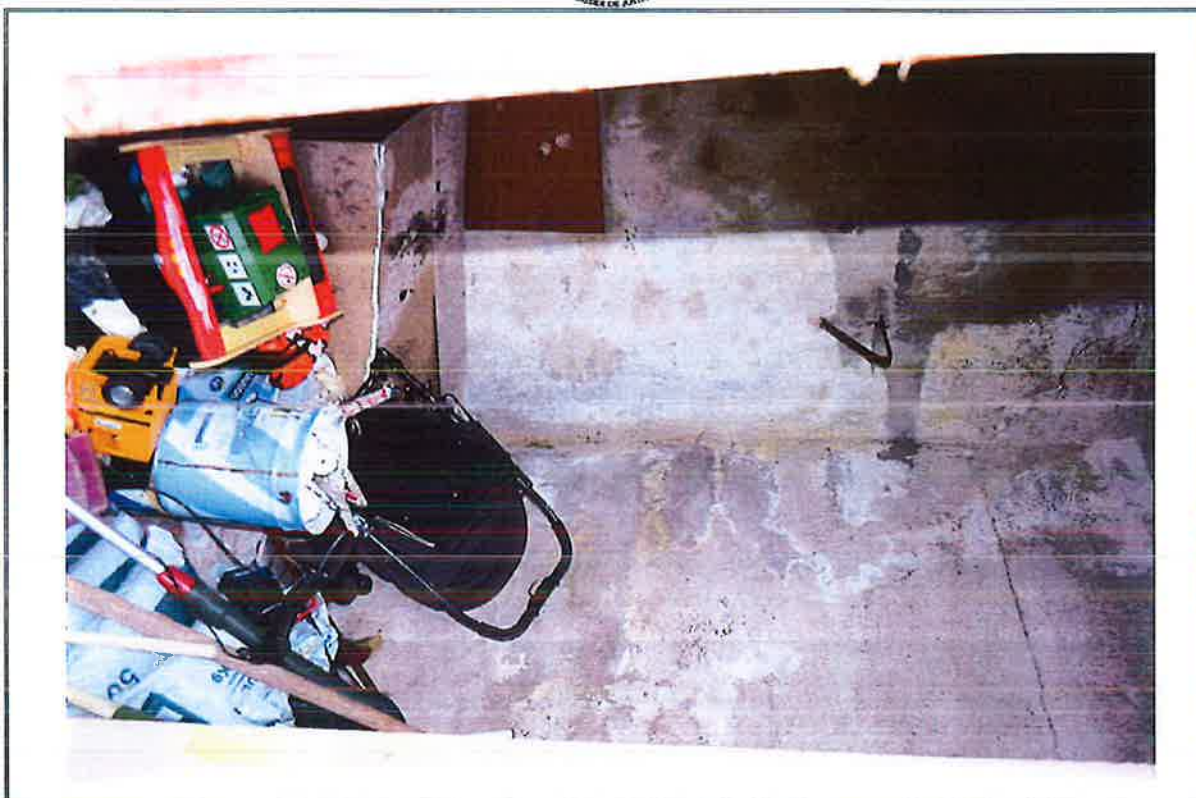
Cette édification comprend une fenêtre double battant, vitrage cassé occulté par volets bois et une porte accès métallique.

Il est édifié également sur une dalle béton. (Voir photos n°36 à 39)

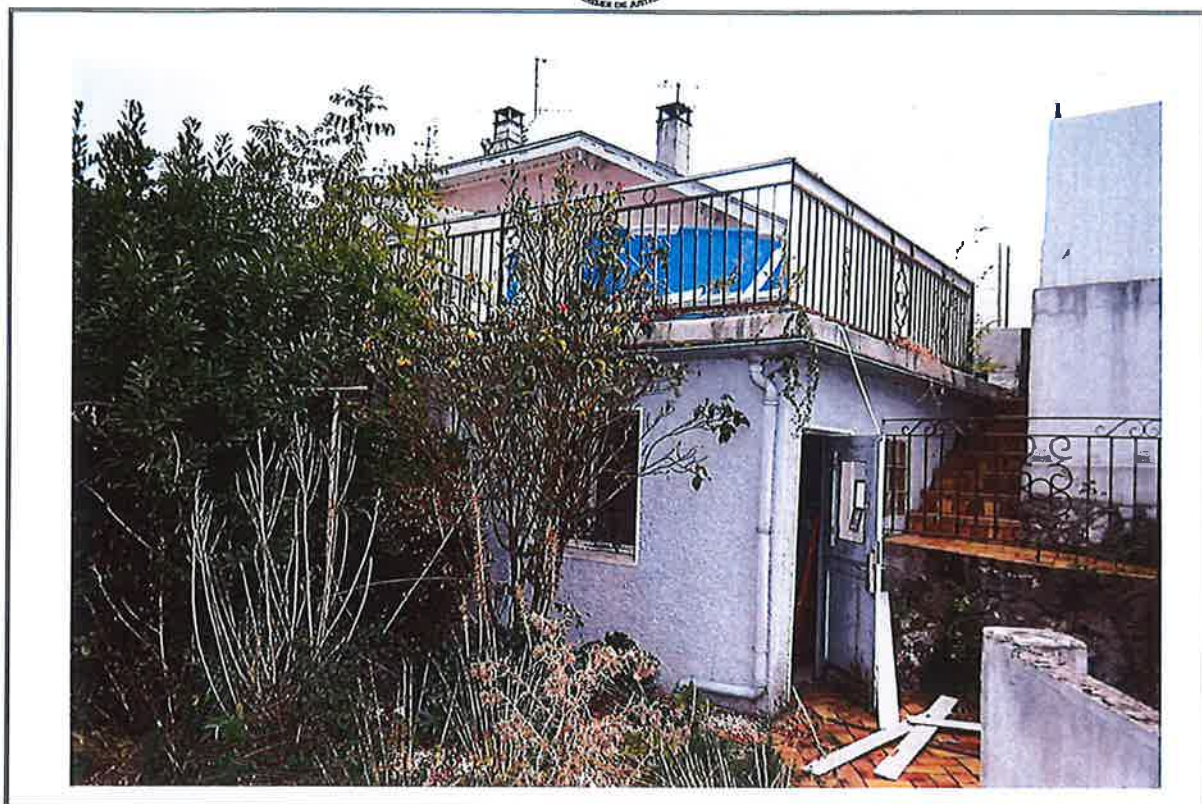
Photo n°41

Situé à un niveau supérieur, ce bâtiment comprend lui-même une toiture-terrasse, sur laquelle a été installée une piscine amovible. (Voir photo n°41)

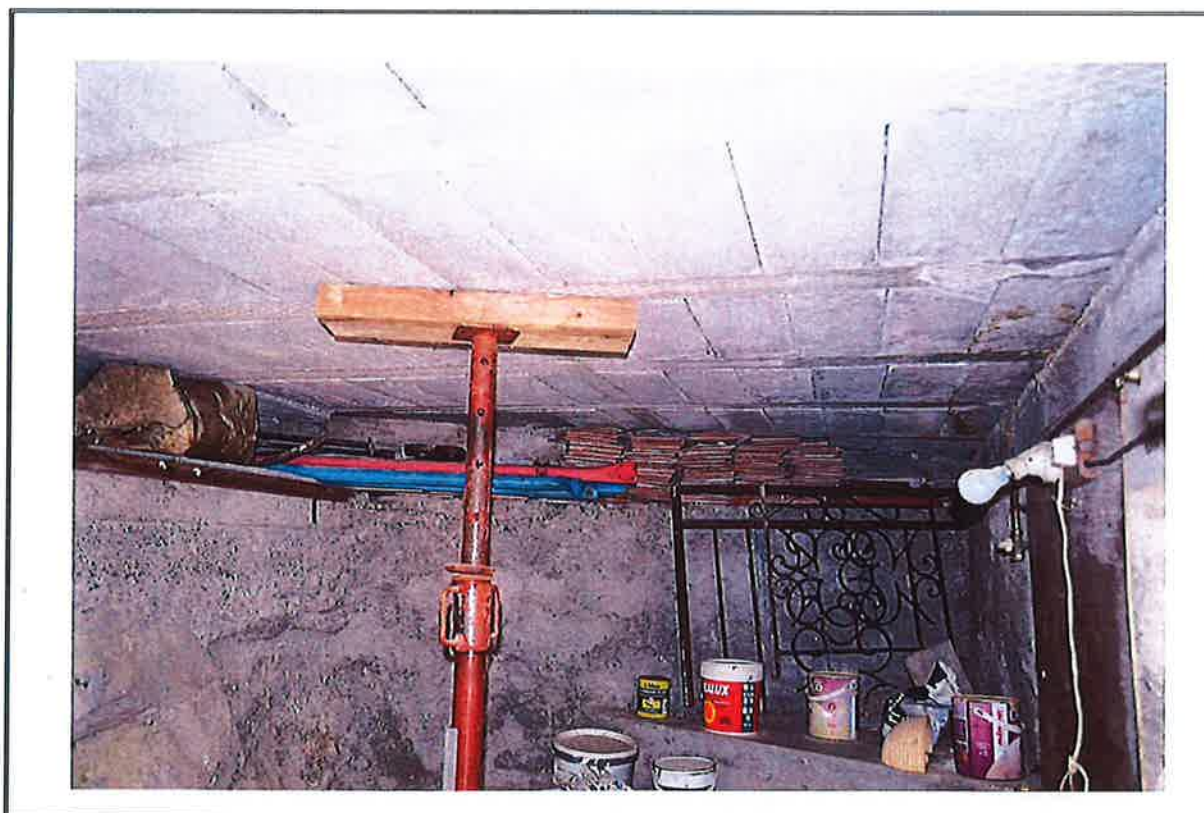
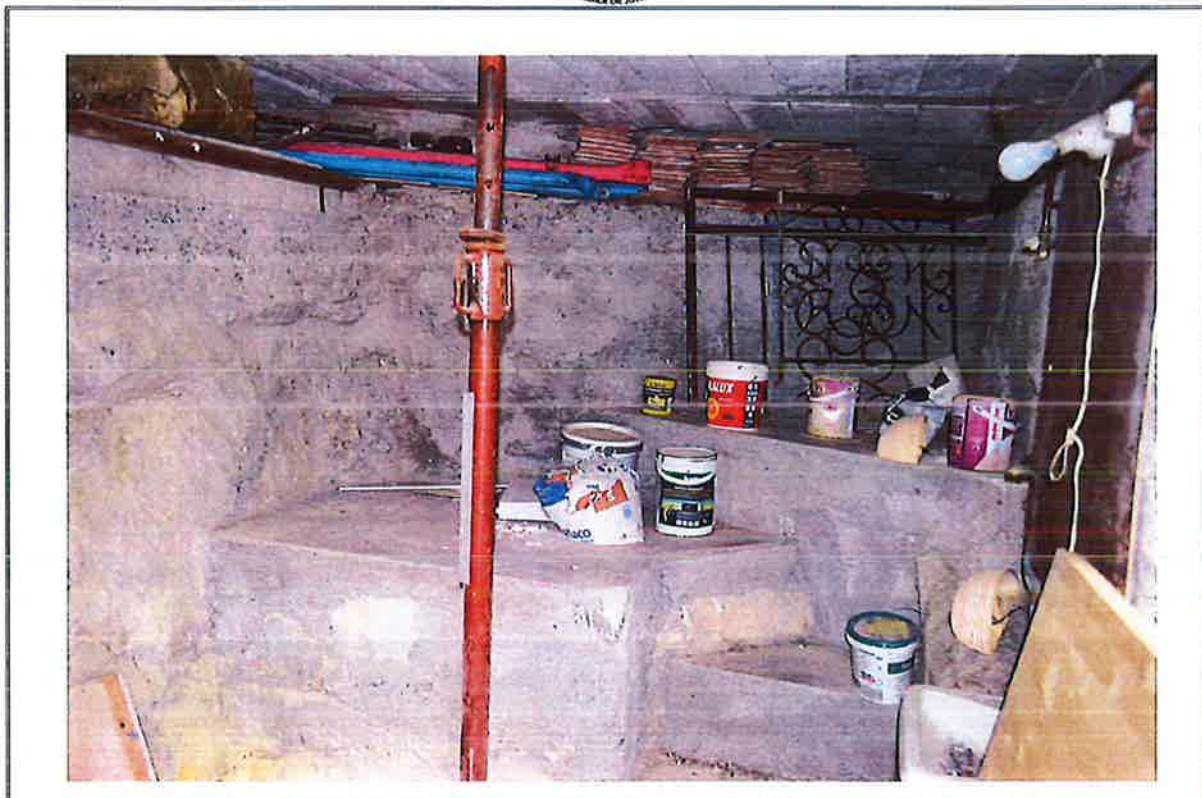
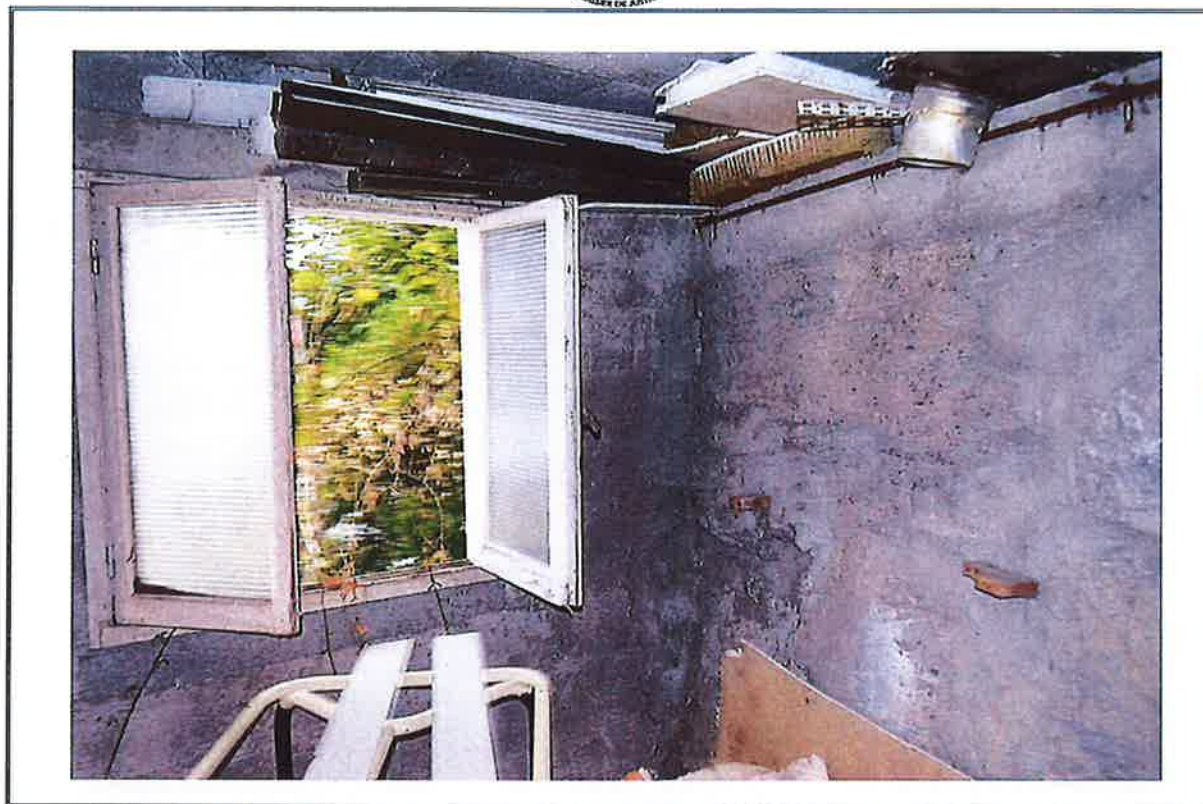
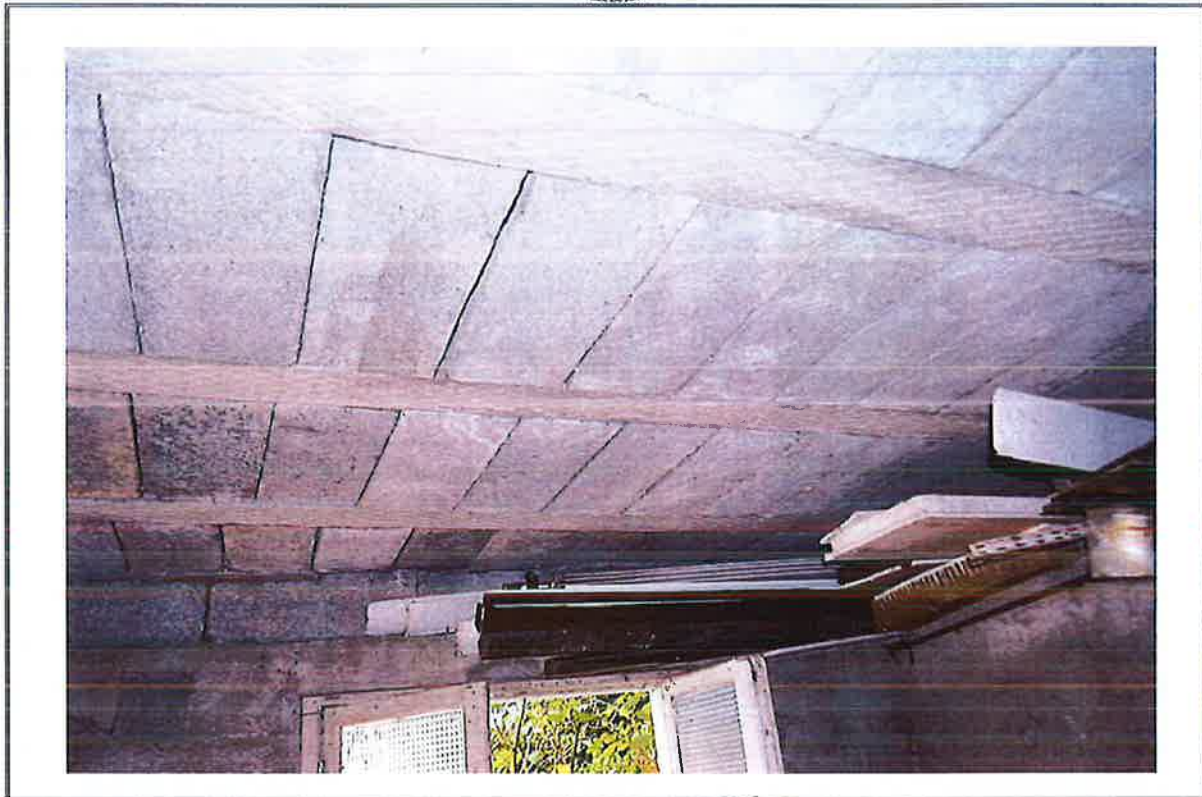
L'intérieur de cet abri a fait l'objet de reprises de maçonnerie, le plafond étant constitué d'un plancher hourdis. (Voir photos n°42 à 47)

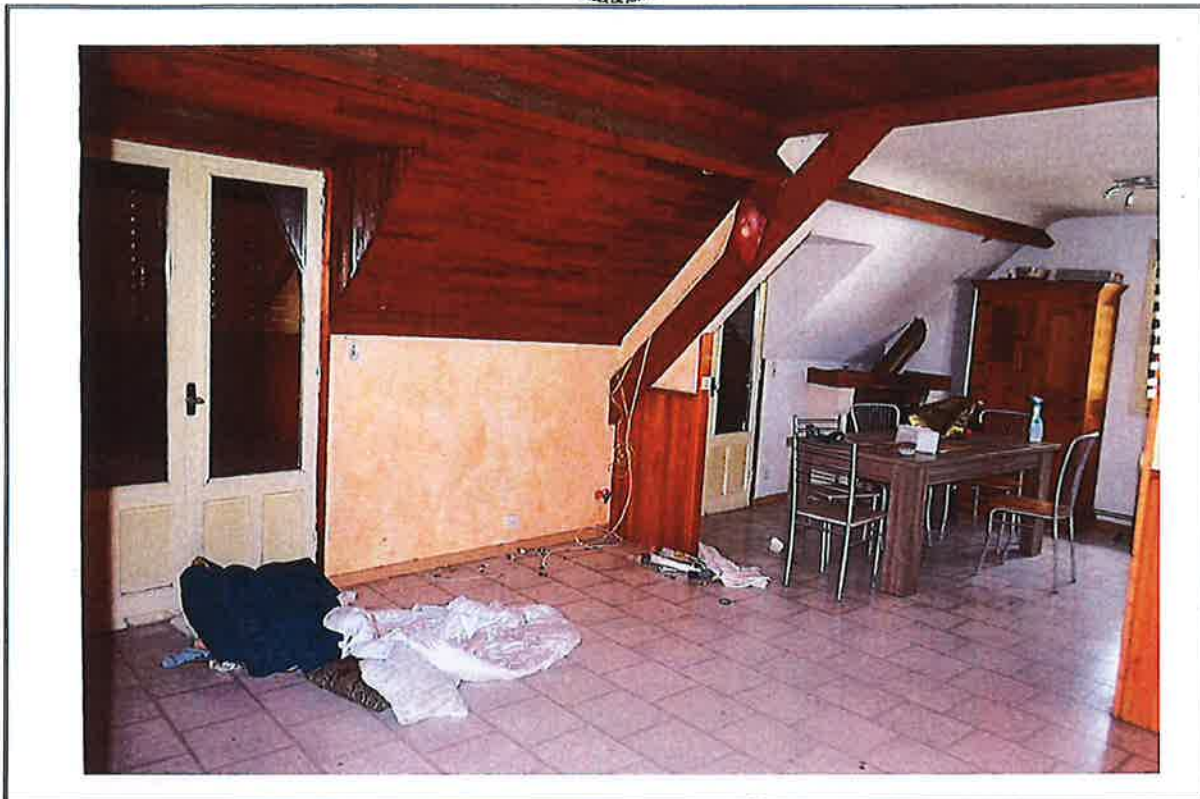
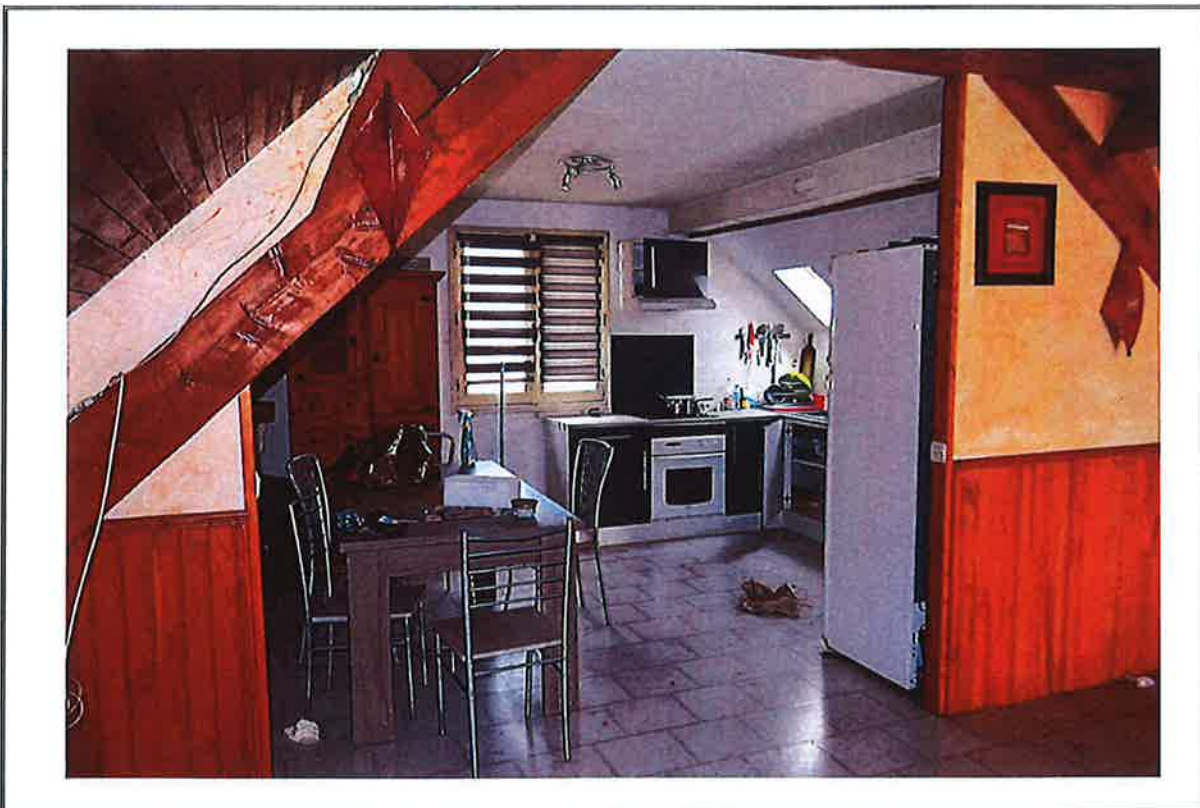
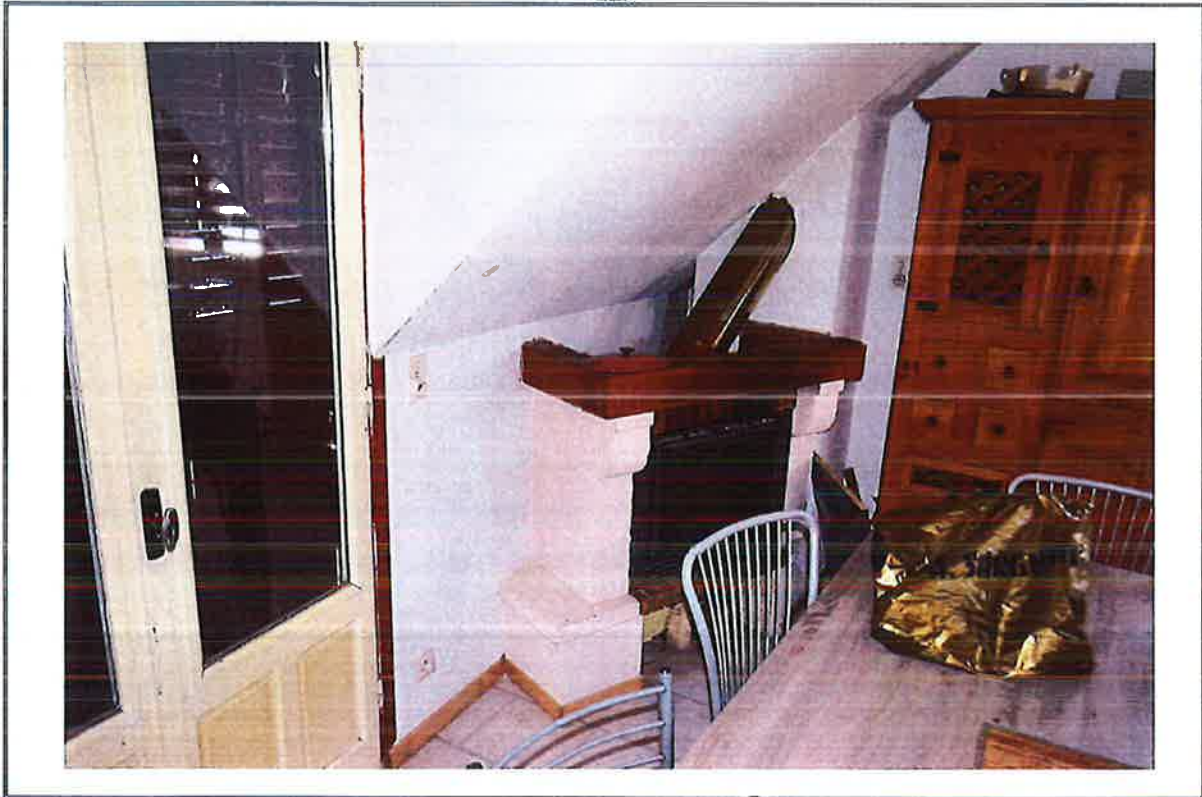
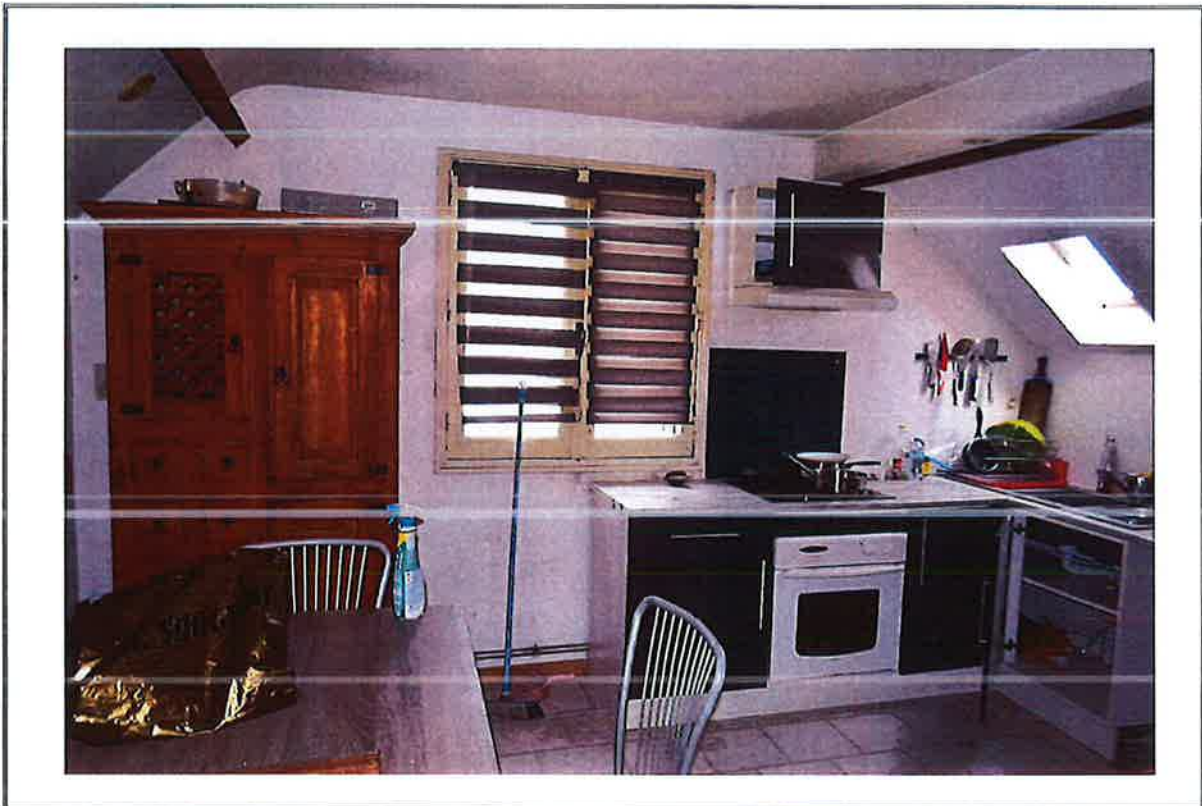
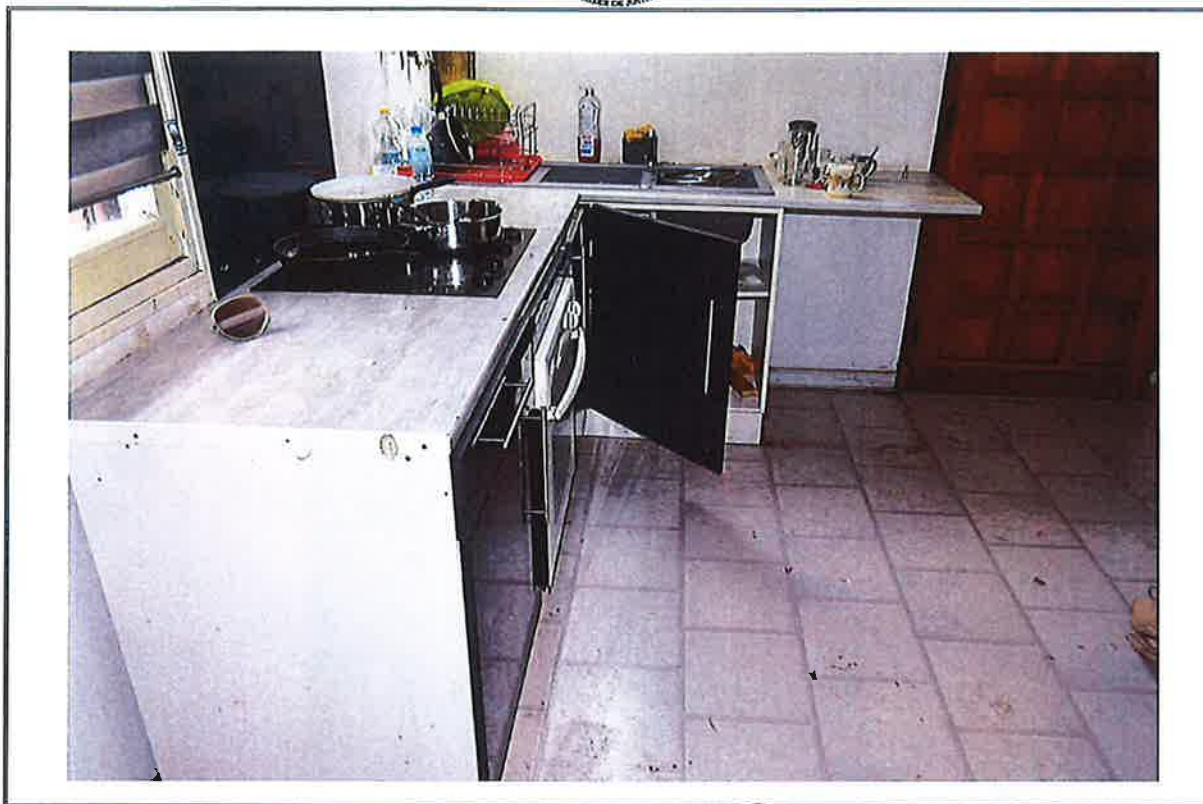
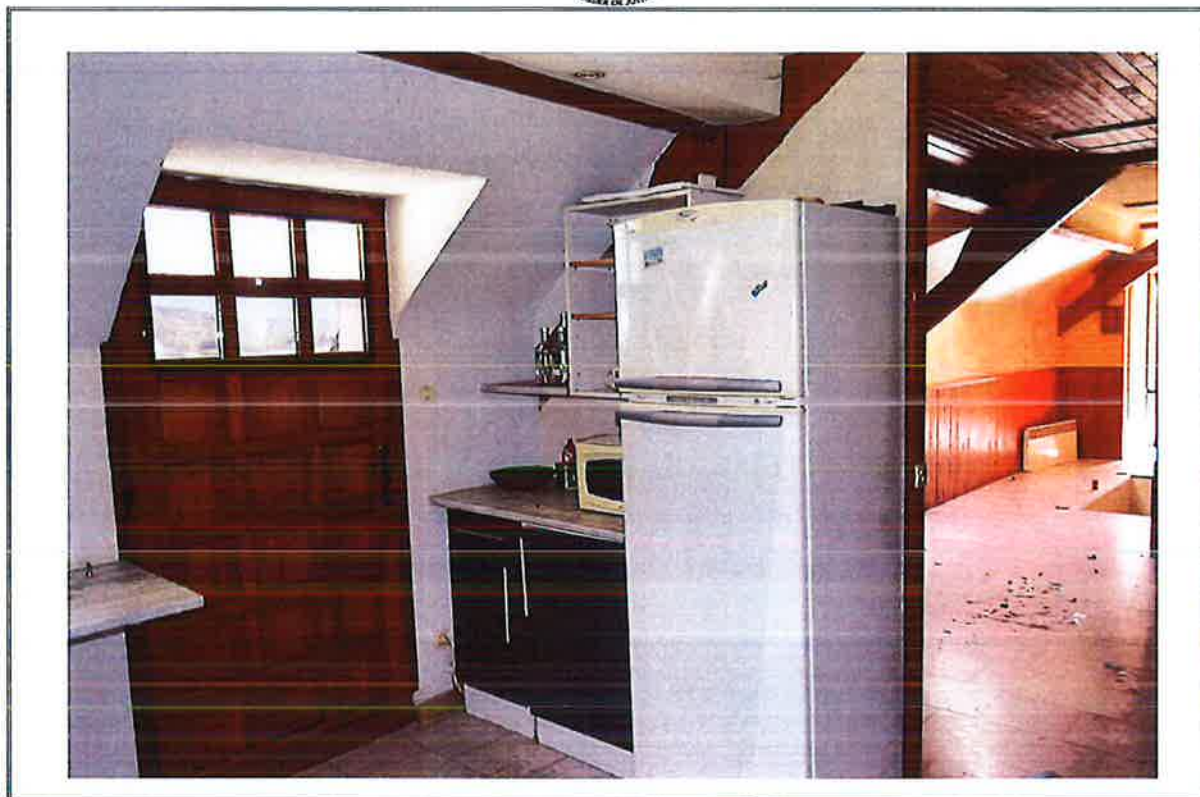
Sol recouvert de dalflex marqué par de nombreux impacts. **(Voir photos n°65 à 72)**

Le plan de travail est constitué de bois reconstitué avec placage très abîmé, plaque de cuisson et four également dégradés tout comme la hotte aspirante.
