PROCES-VERBAL DE CONSTAT

PROCES-VERBAL DESCRIPTIF

L'AN DEUX MILLE VINGT-DEUX et le DIX SEPT OCTOBRE

Certifie m'être rendu ce jour, 3 Petite rue Rouy 65100 LOURDES

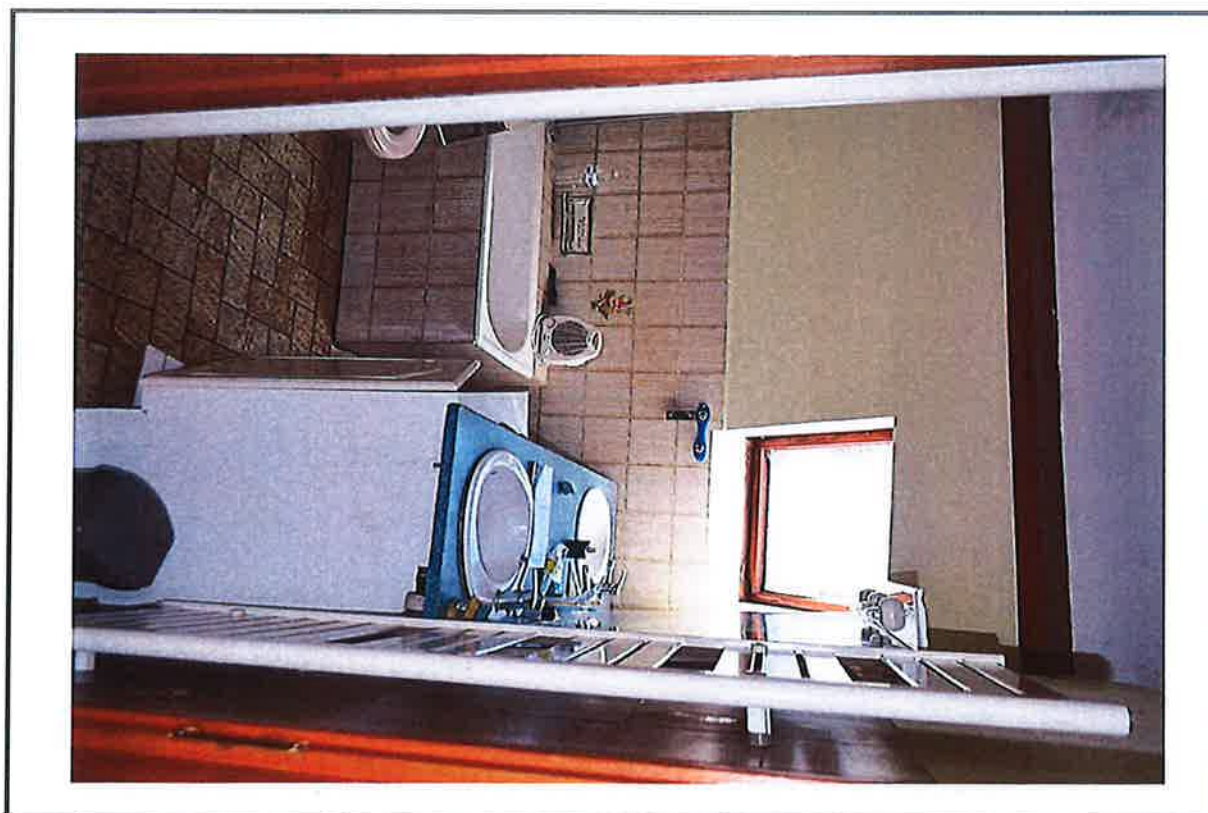
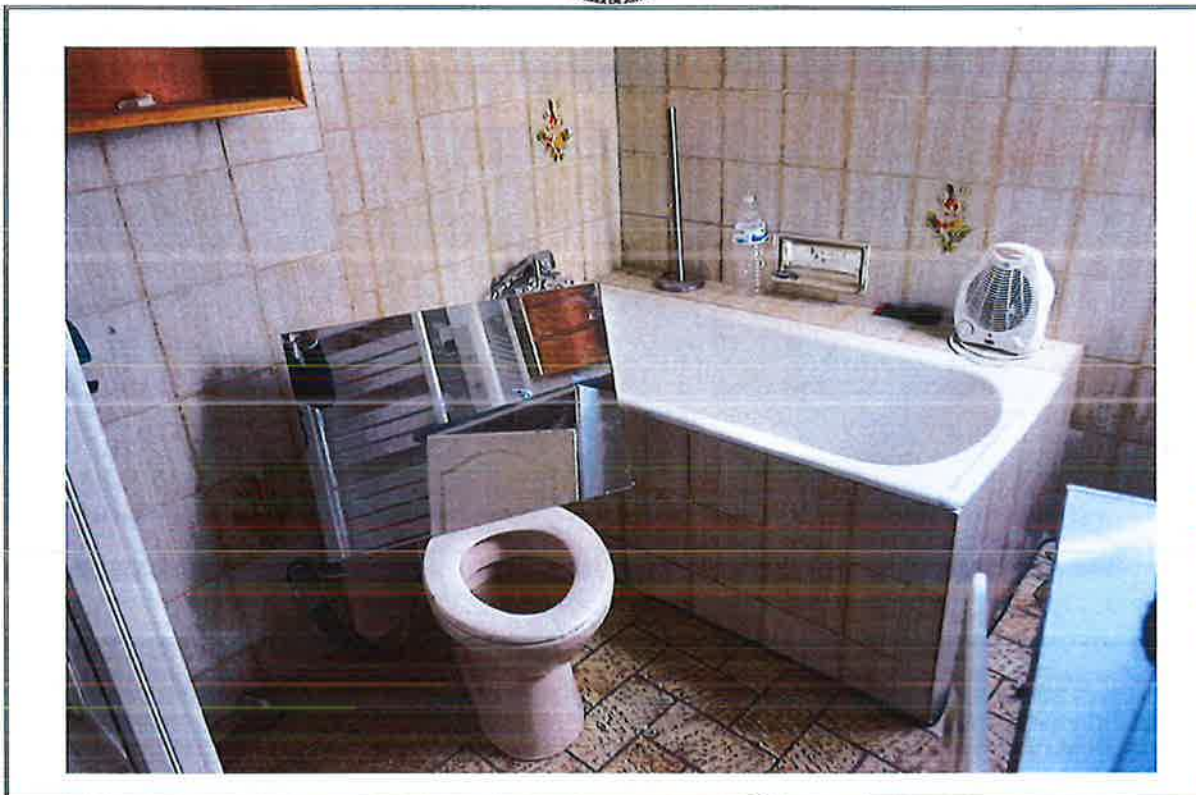
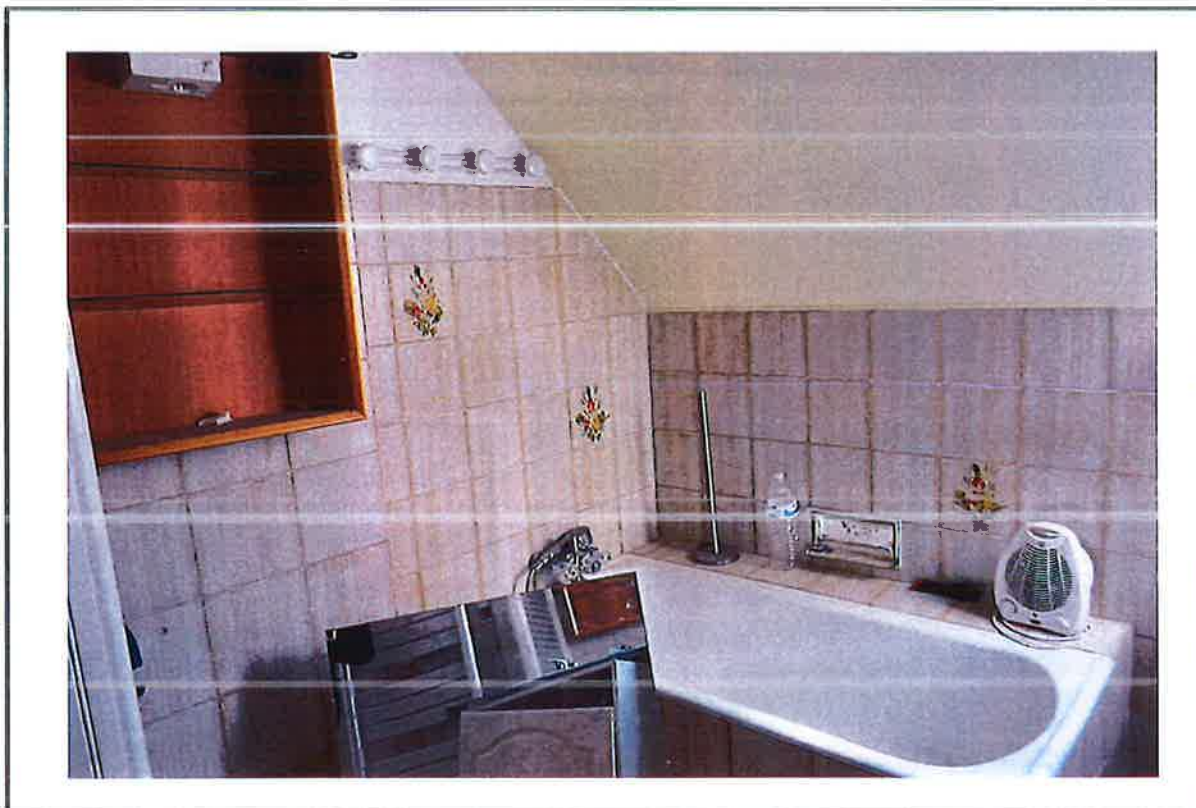
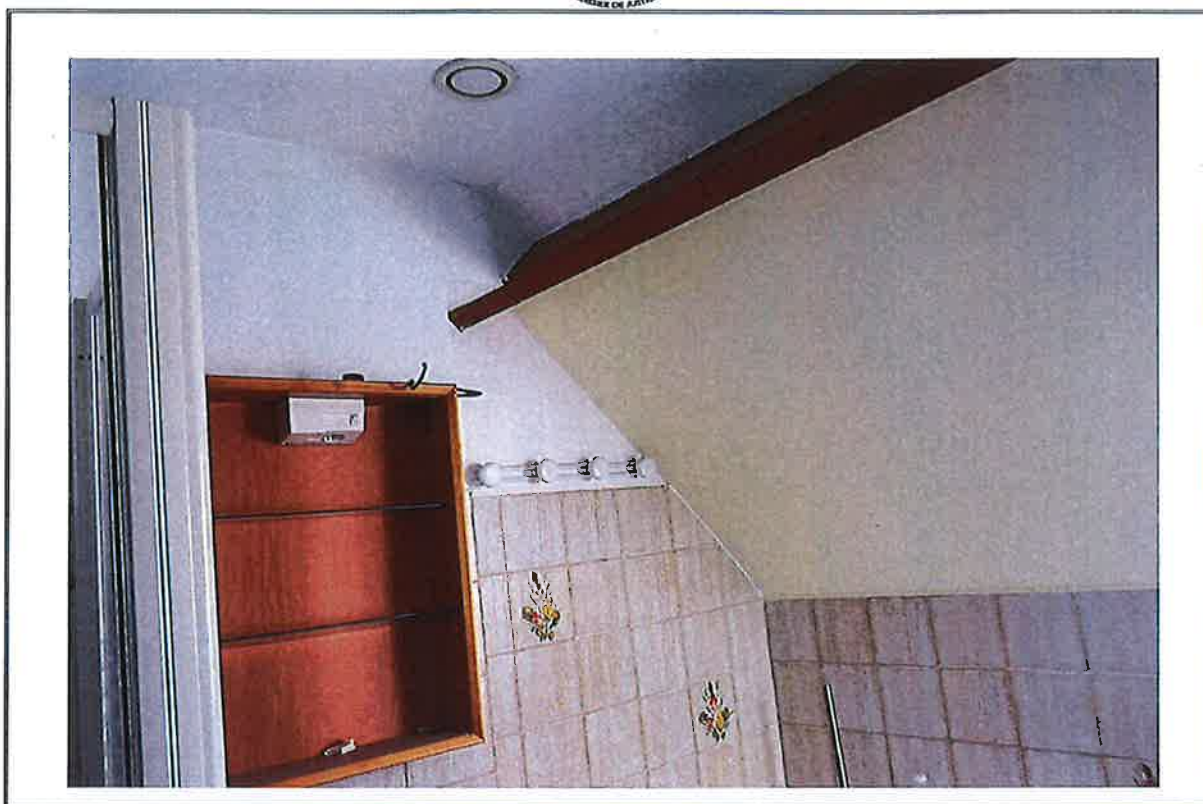
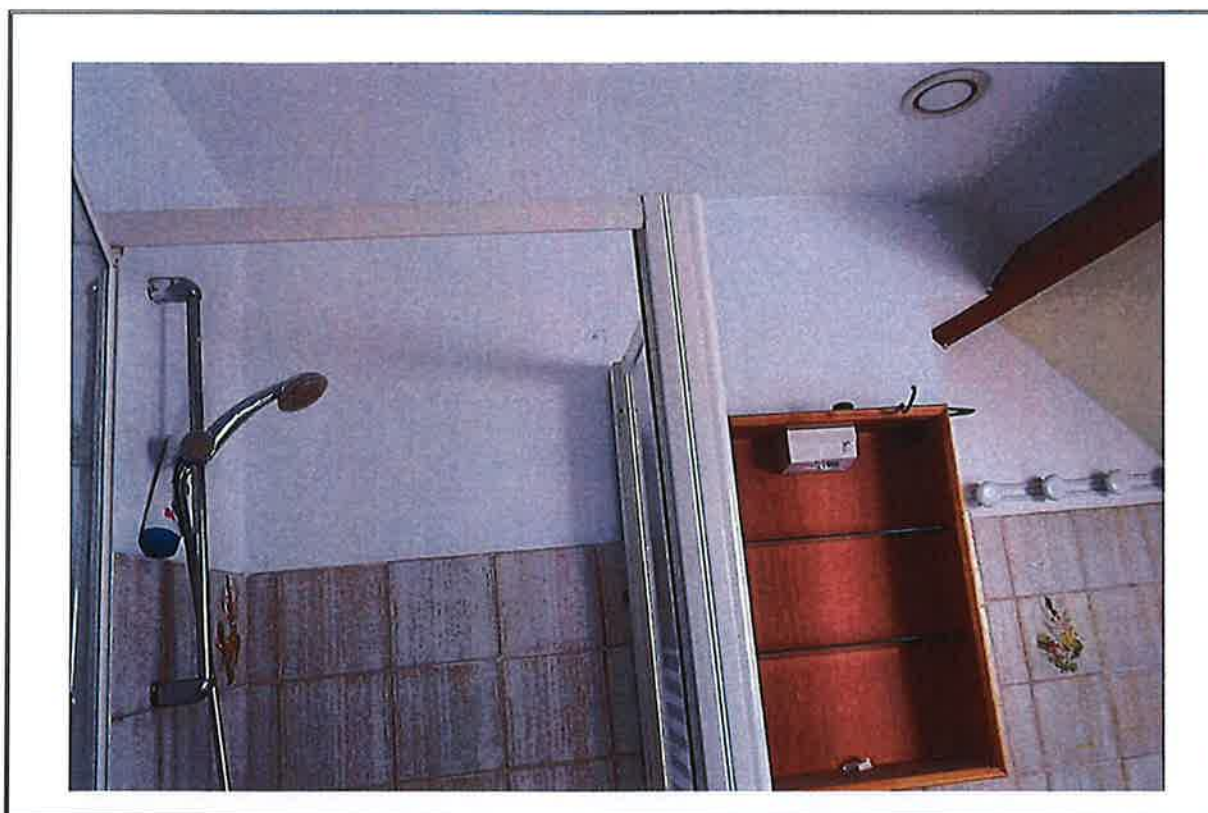
Côté Ouest, se trouve une baignoire alimentée en eau par robinet eau chaude et eau froide dont les joints sont corrodés.

Le bac douche comprend un flexible, pommeau avec robinet mitigeur. Les joints sont corrodés. Le carrelage est sale.

Présence d'un sèche-serviettes contre le mur Nord. (**Voir photos n°82 à 88**).

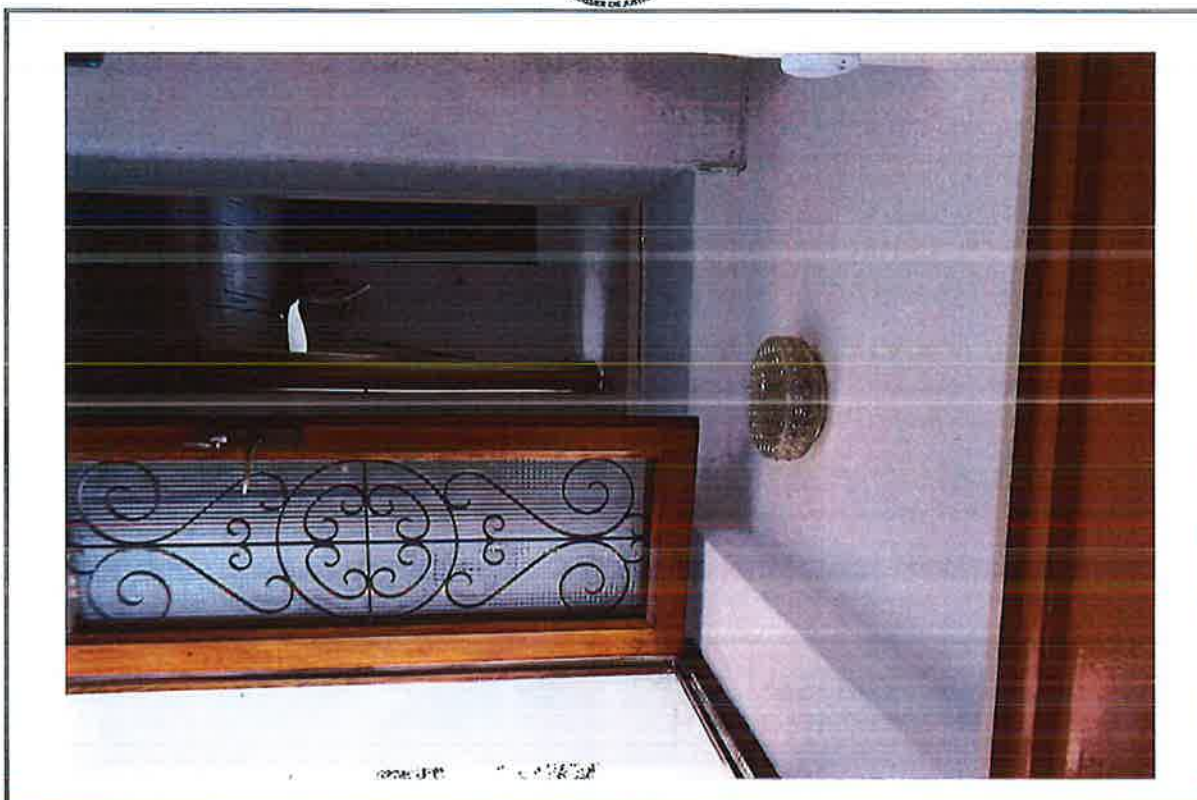
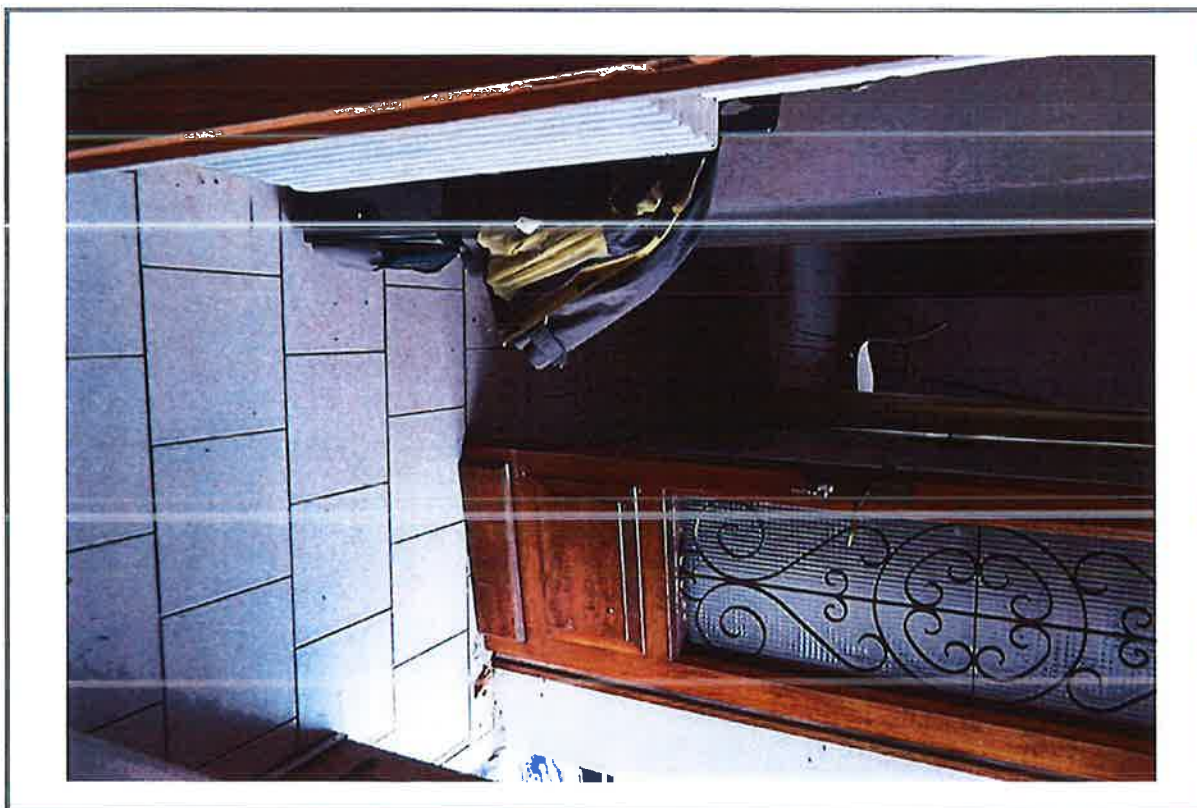
(**Voir photos n°91 à 92**).

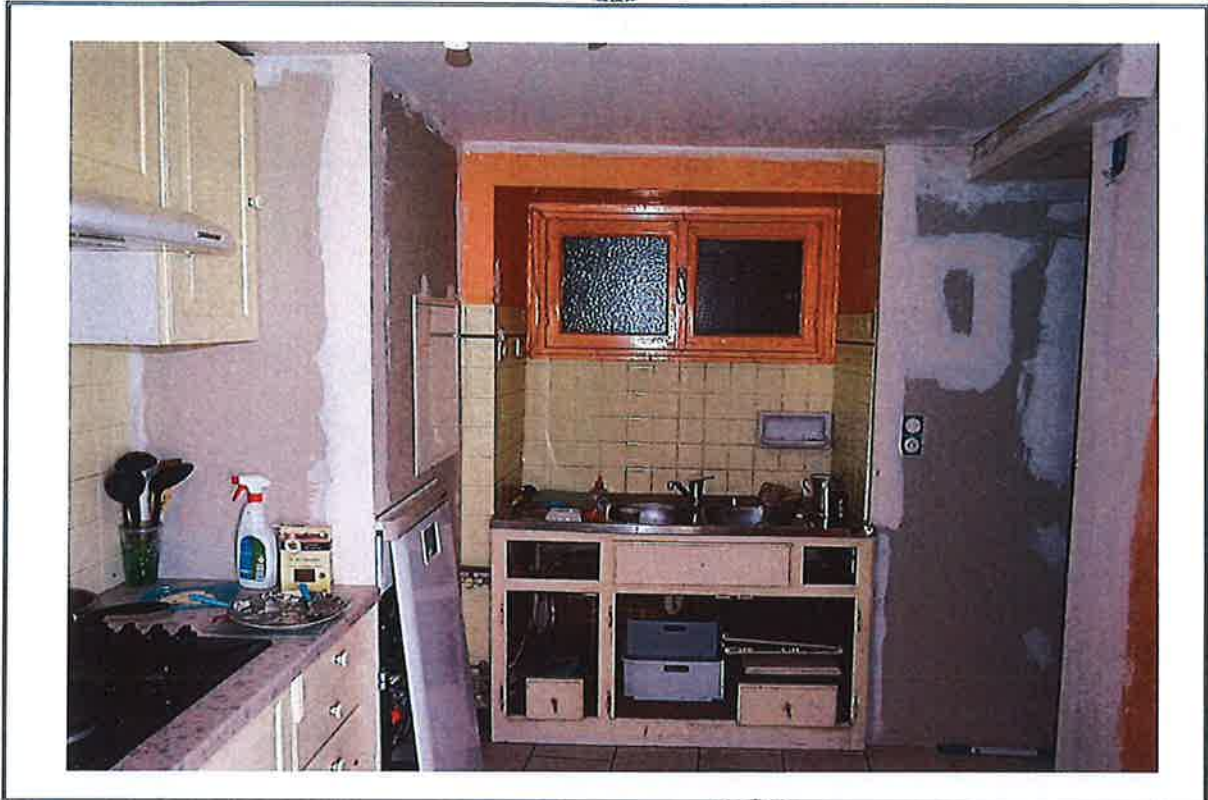
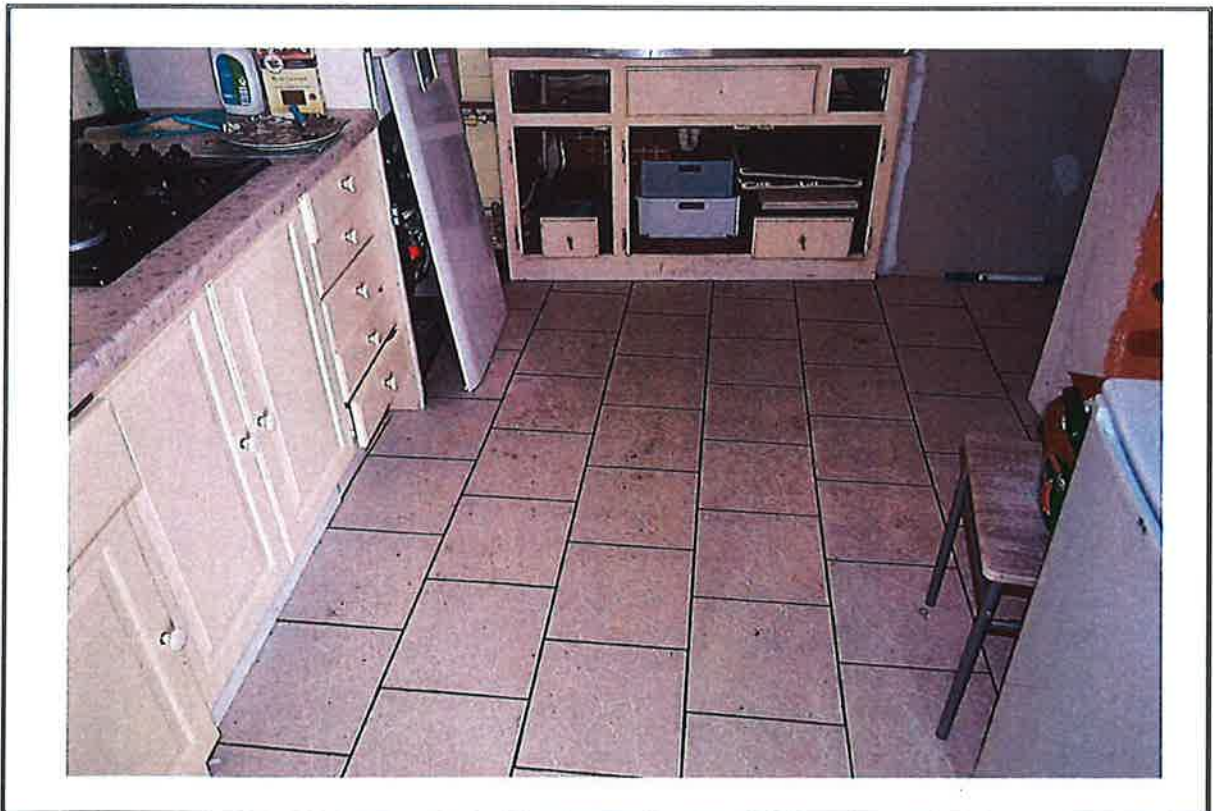
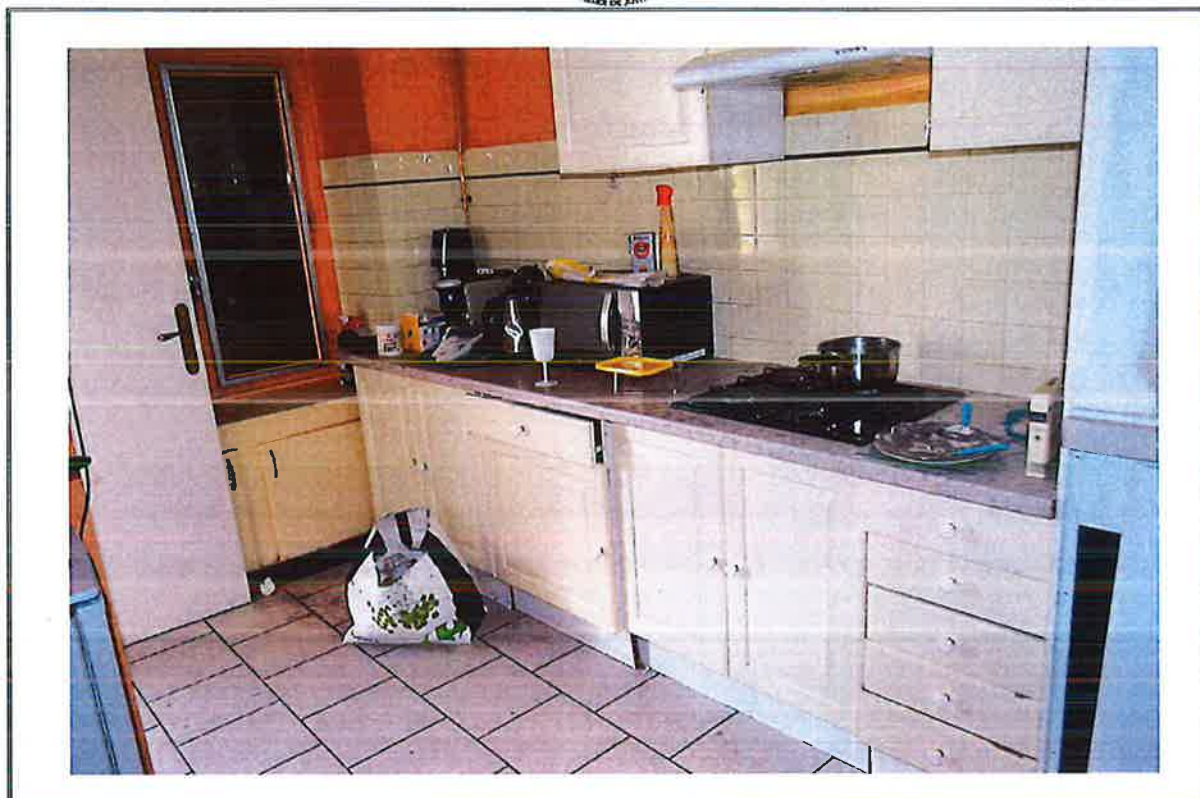
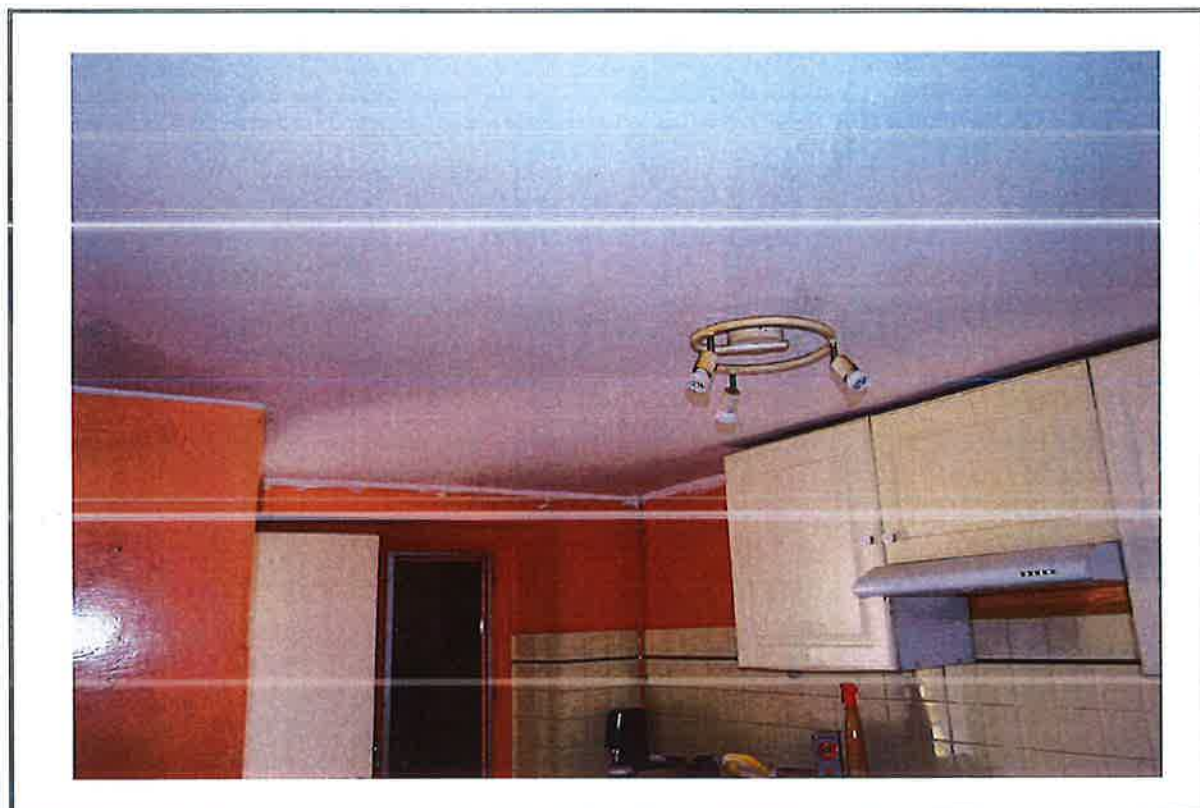
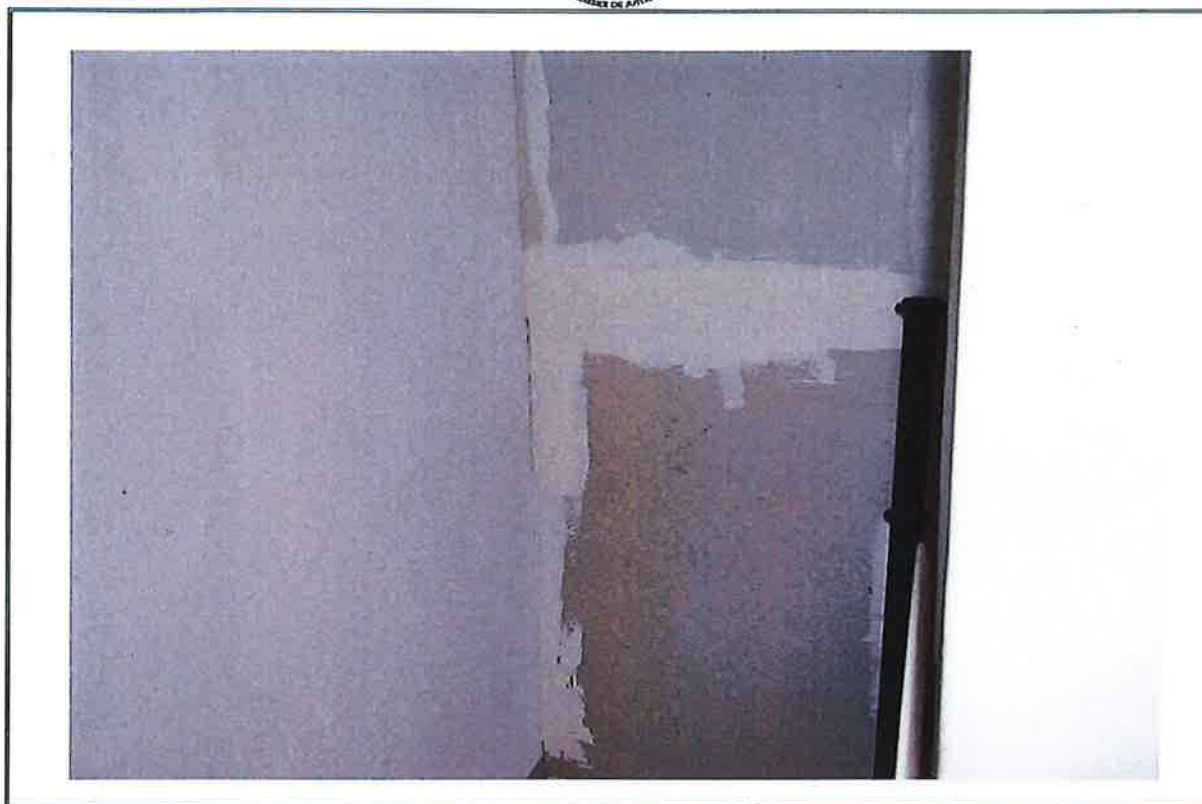
(Voir photos n°93 à 97).

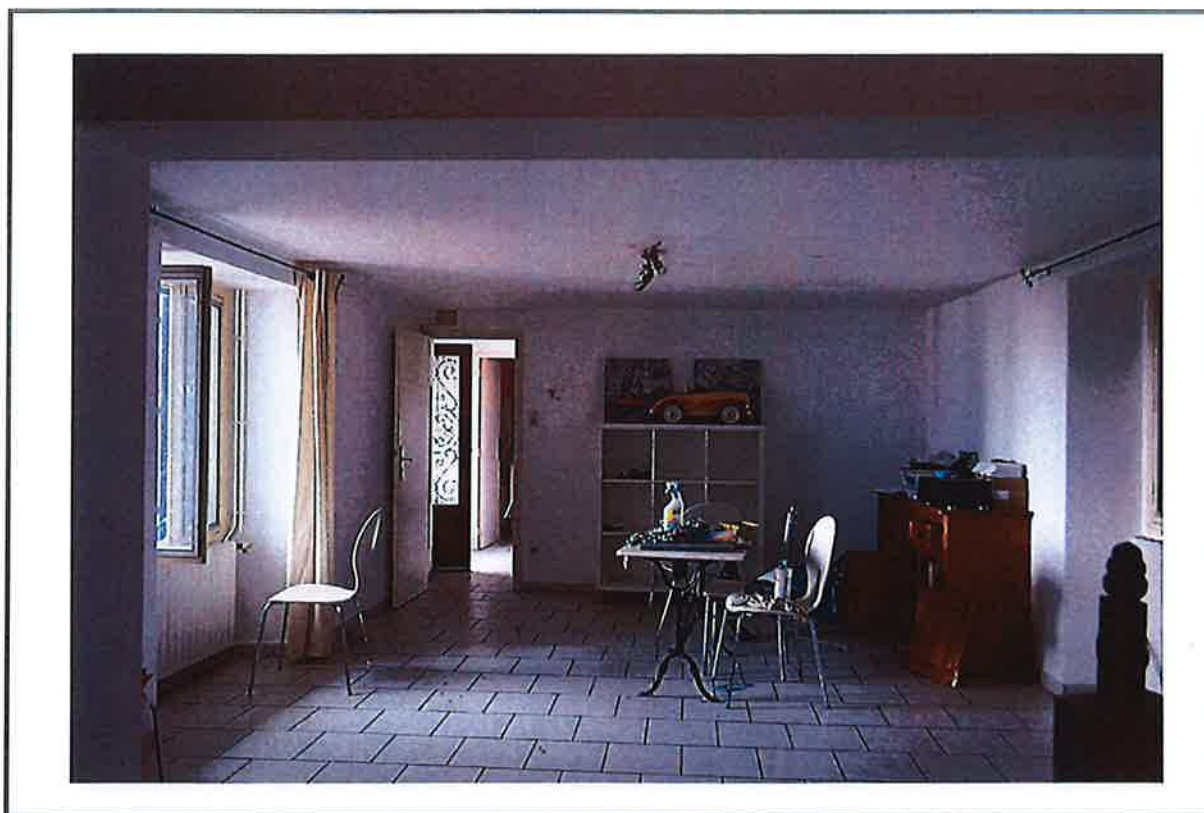
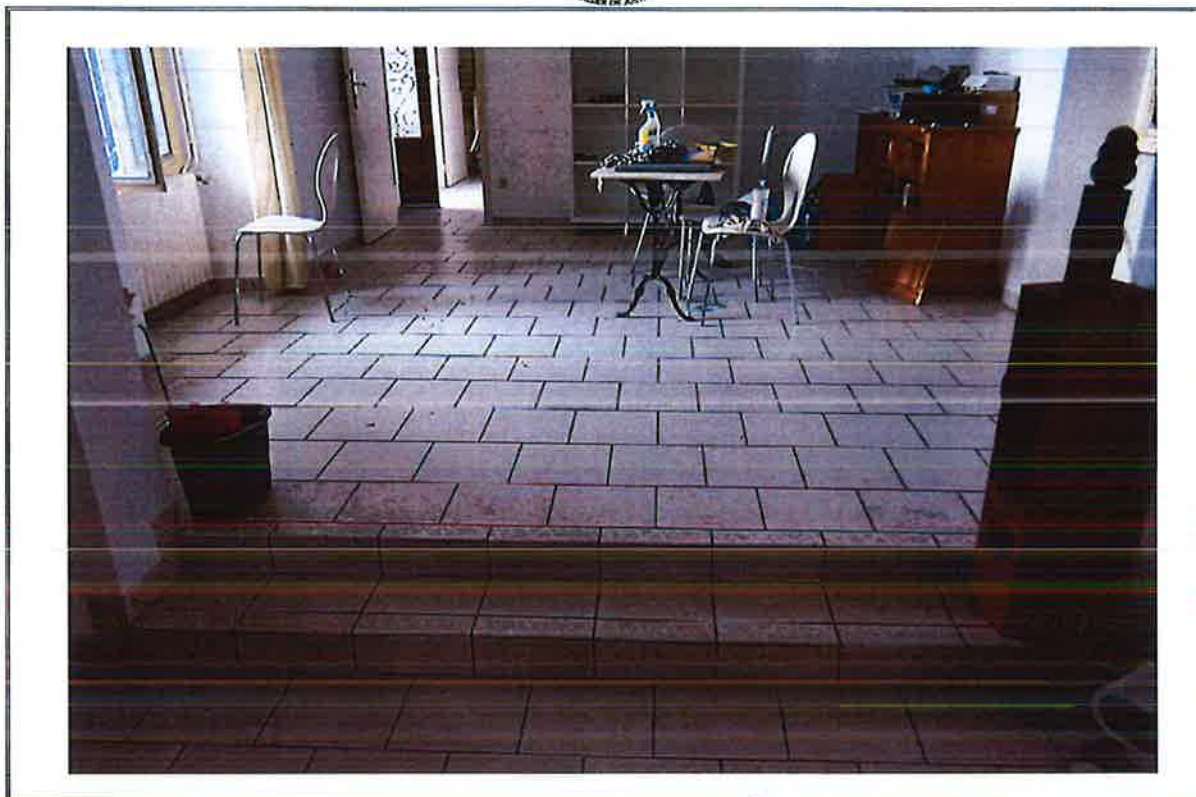
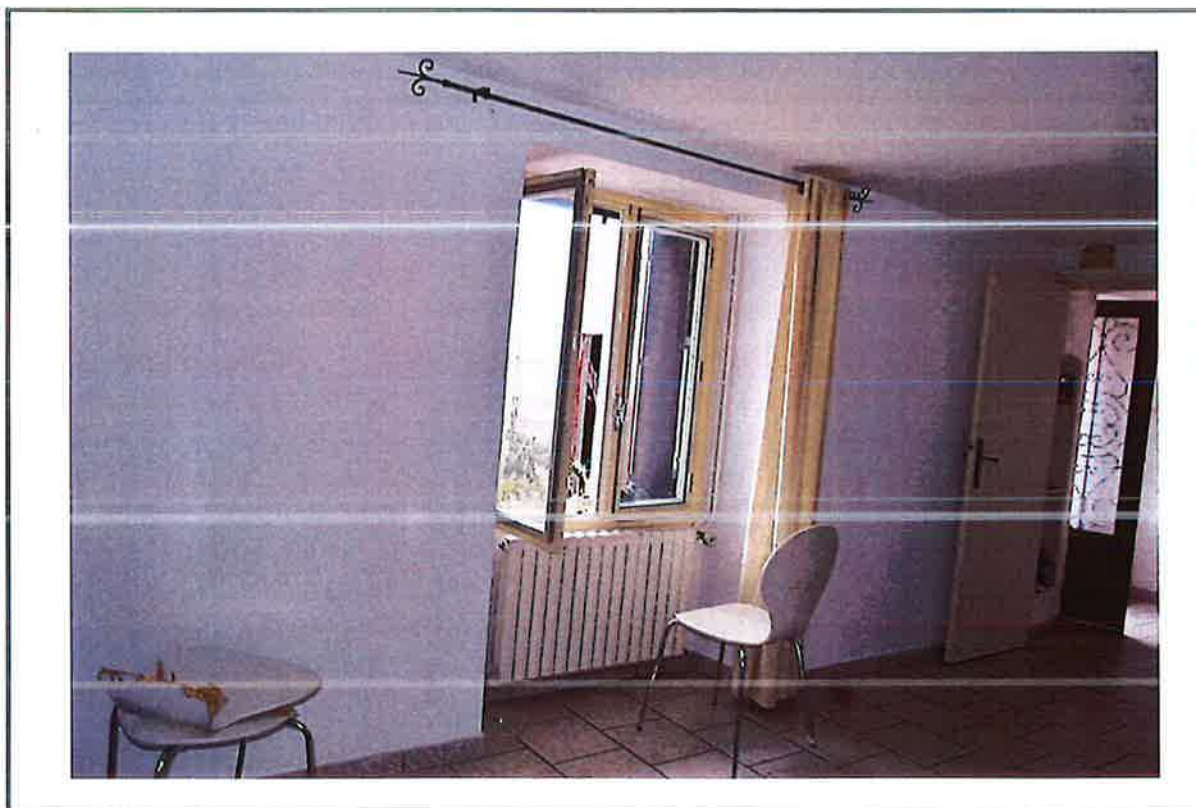
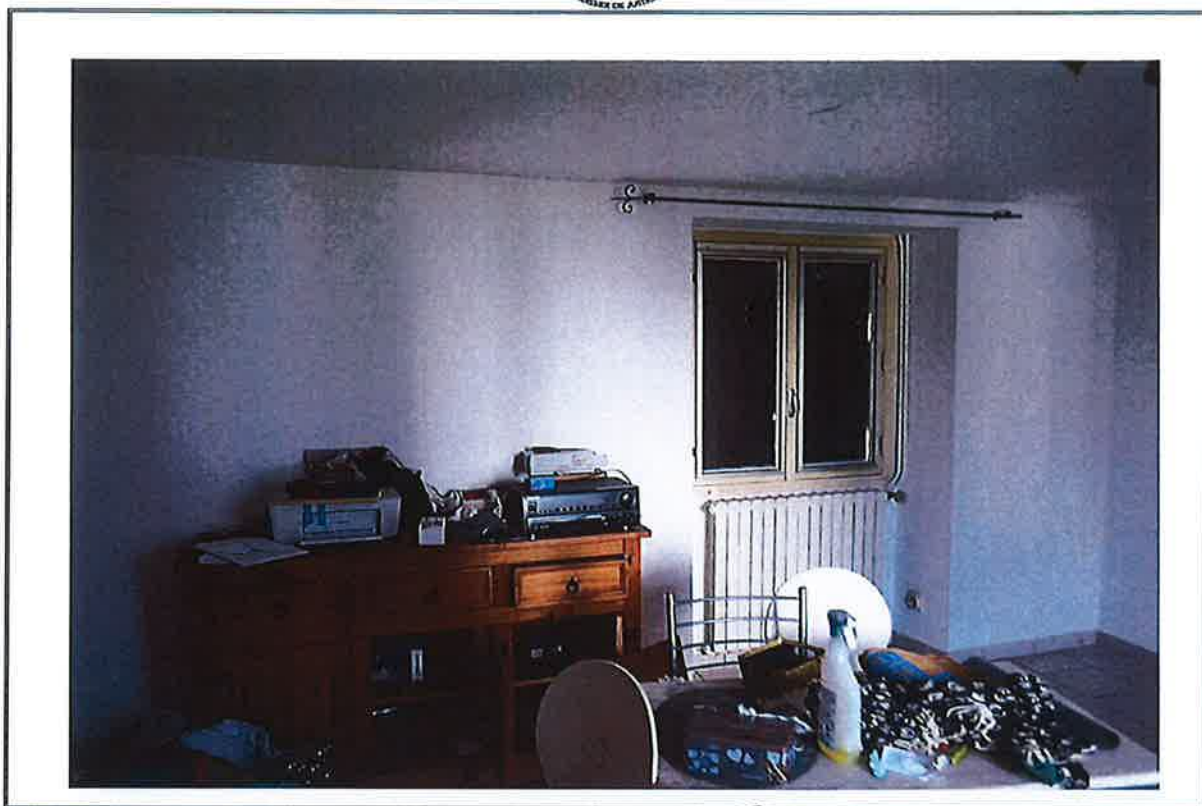
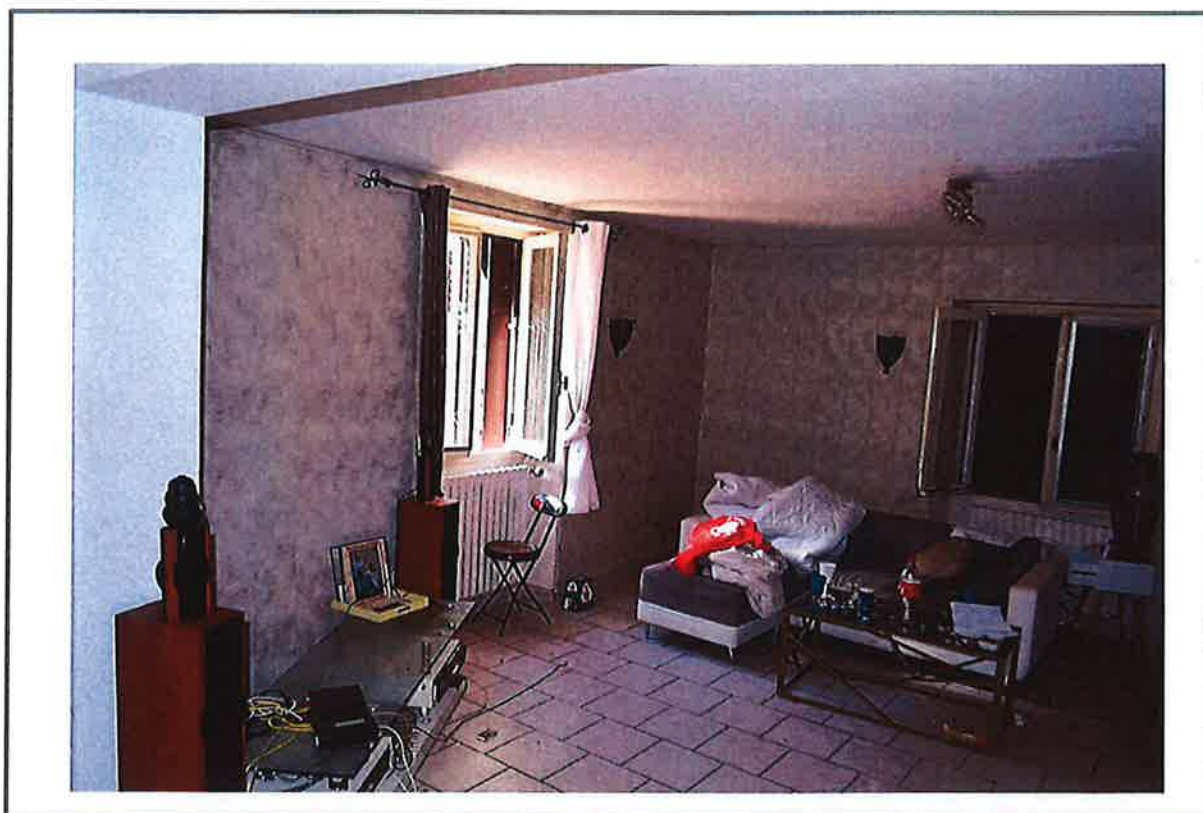
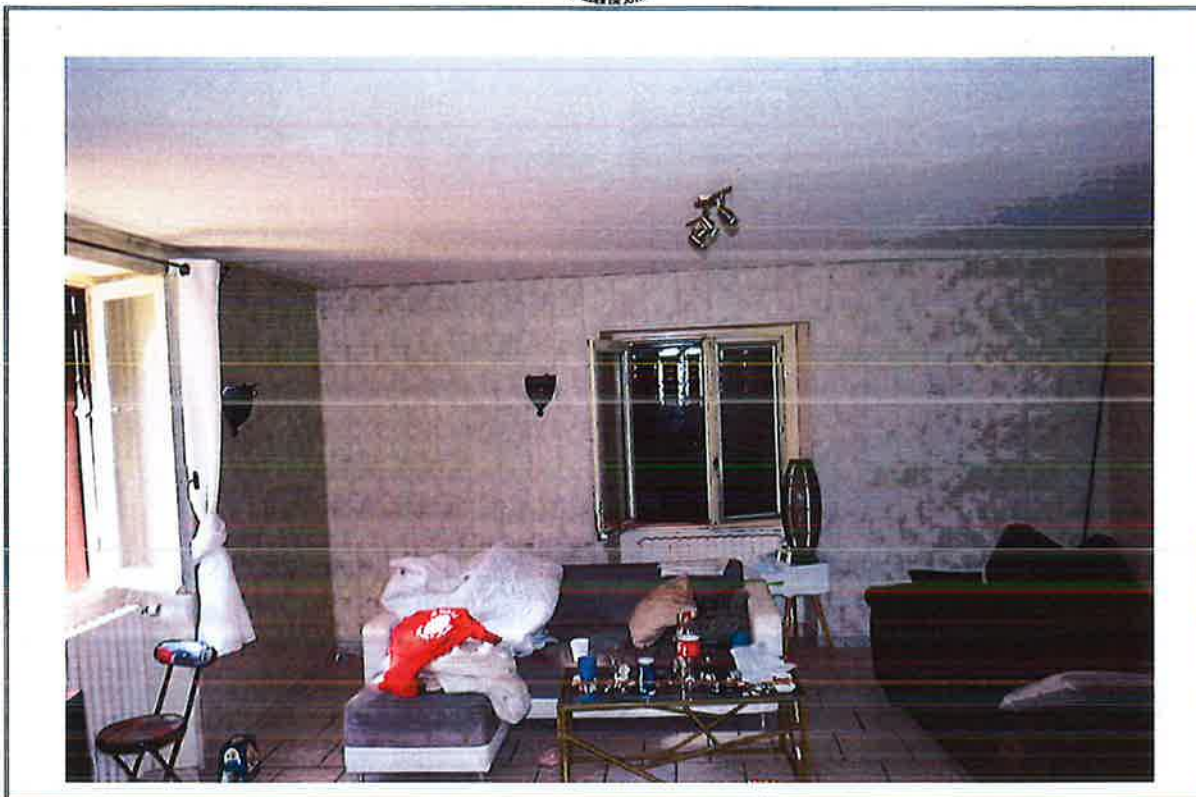
(Voir photos n°98 à 103)

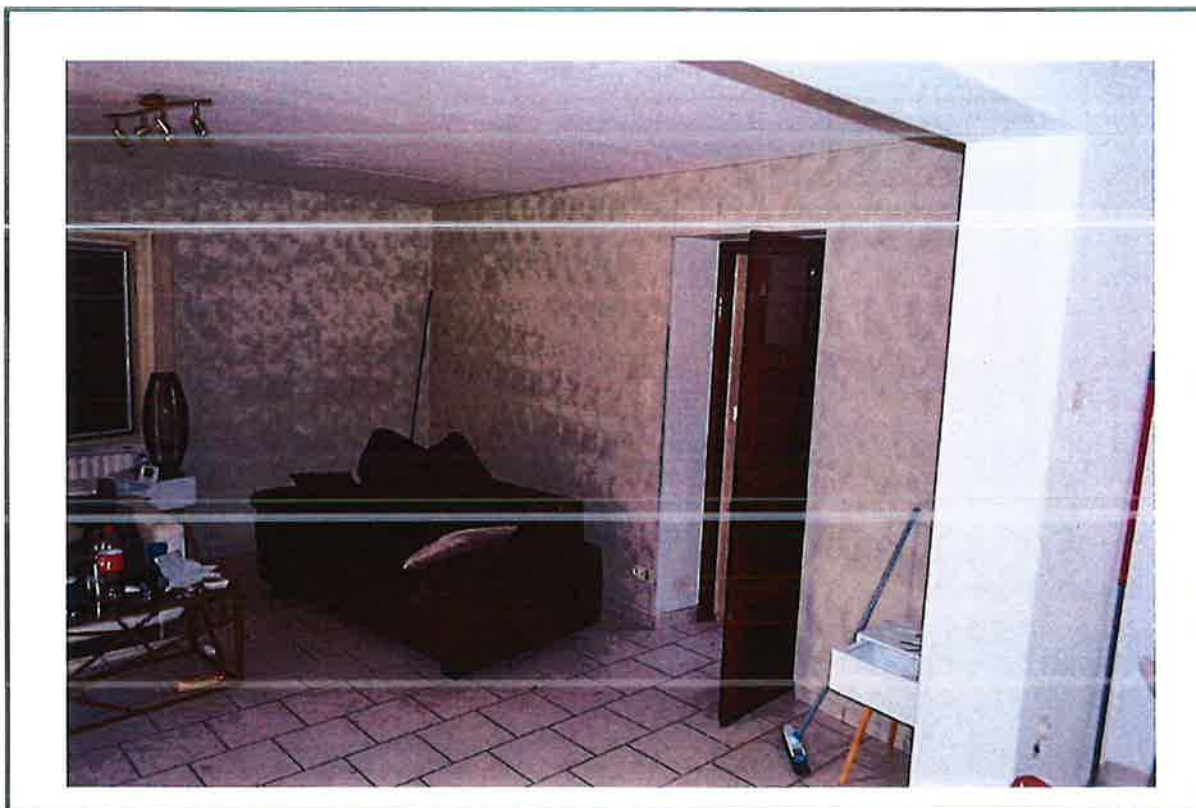
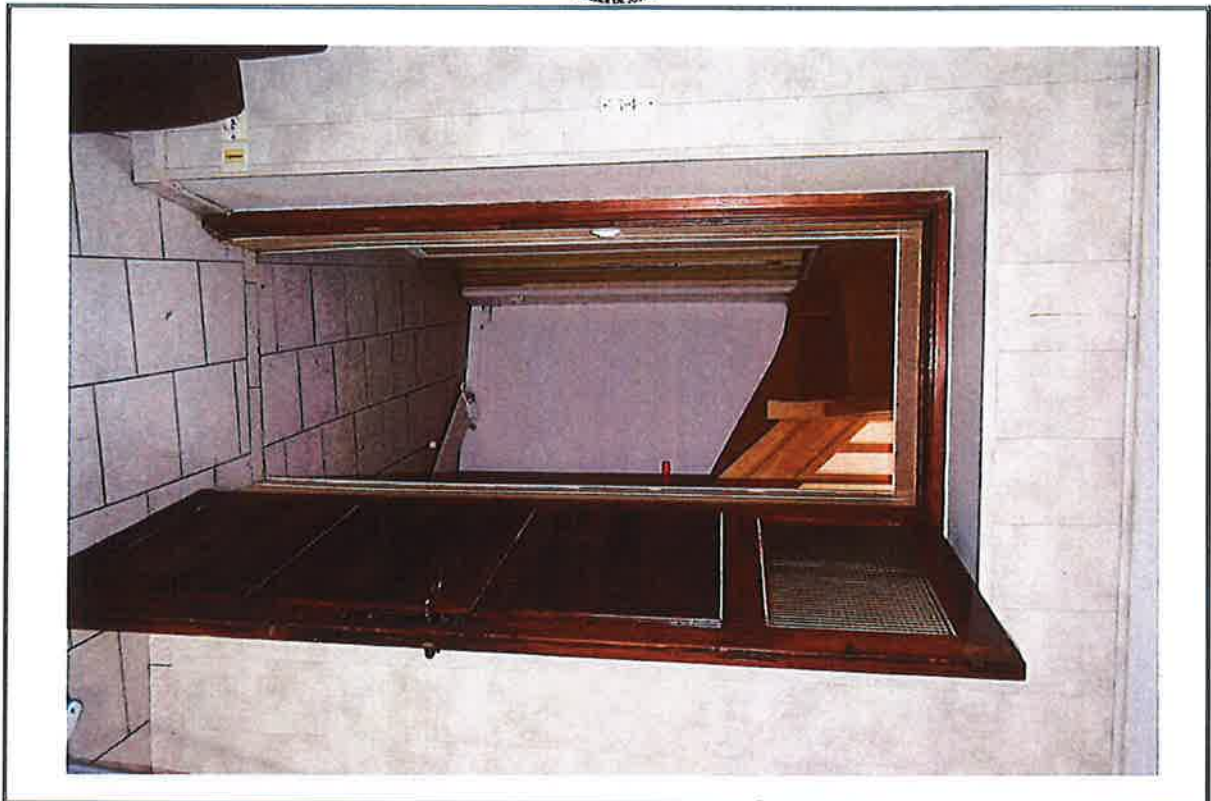
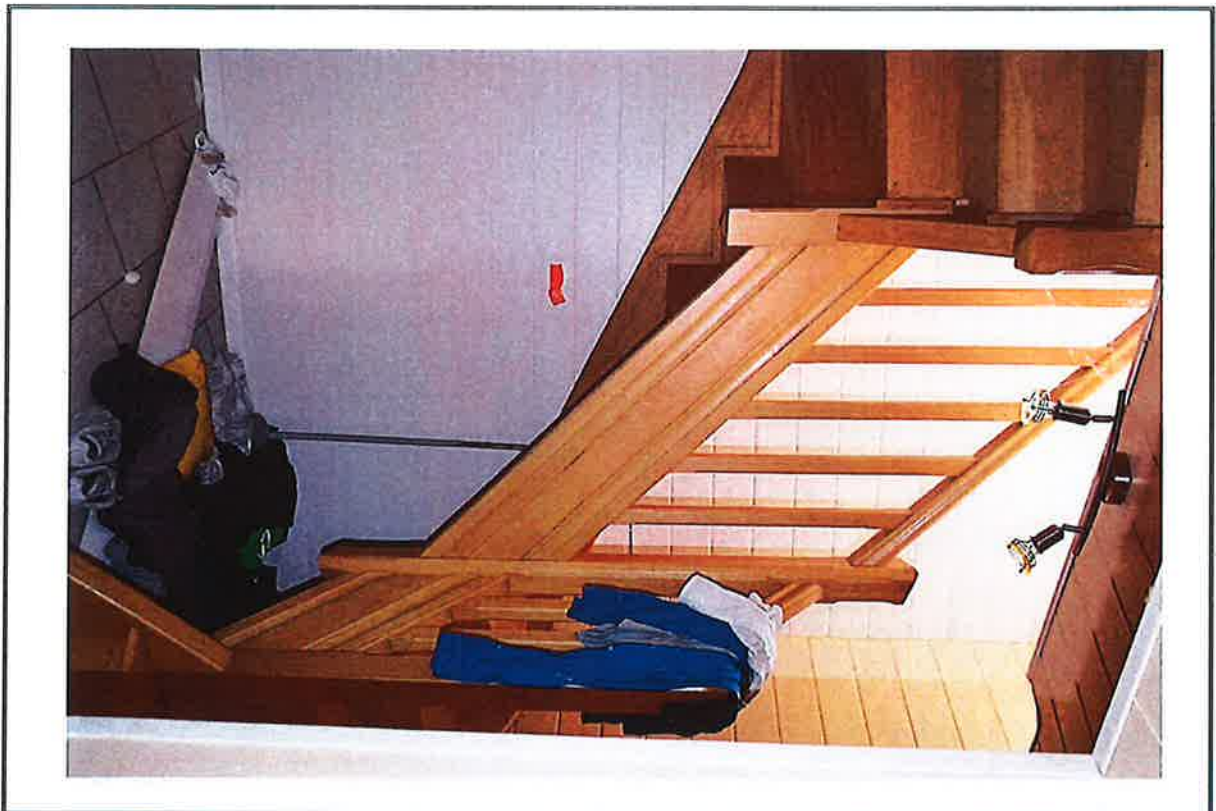
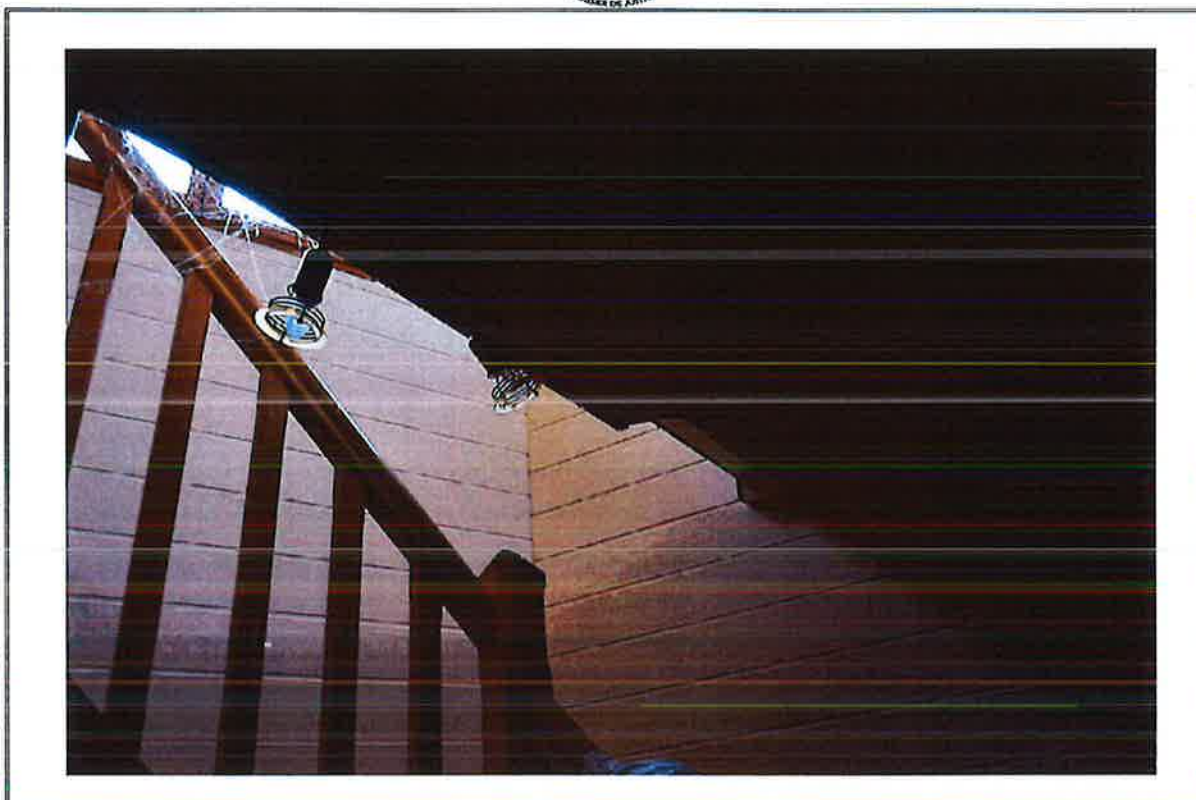
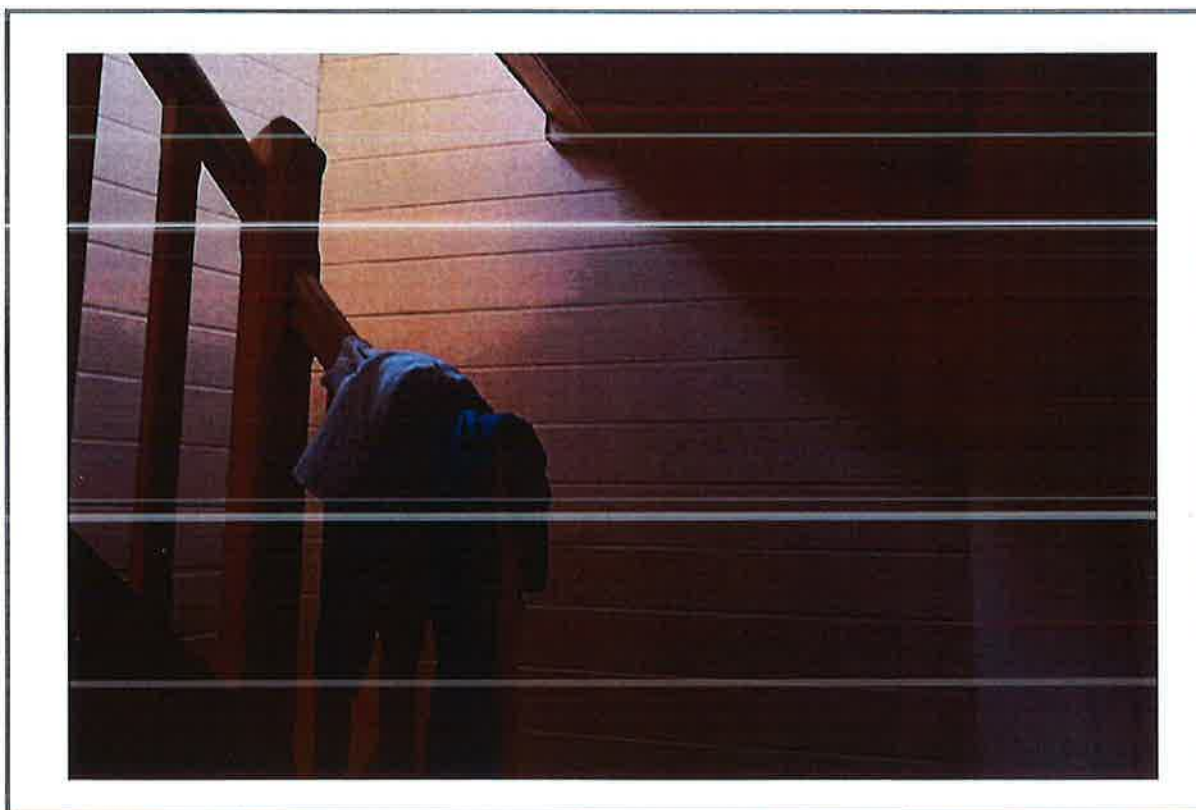
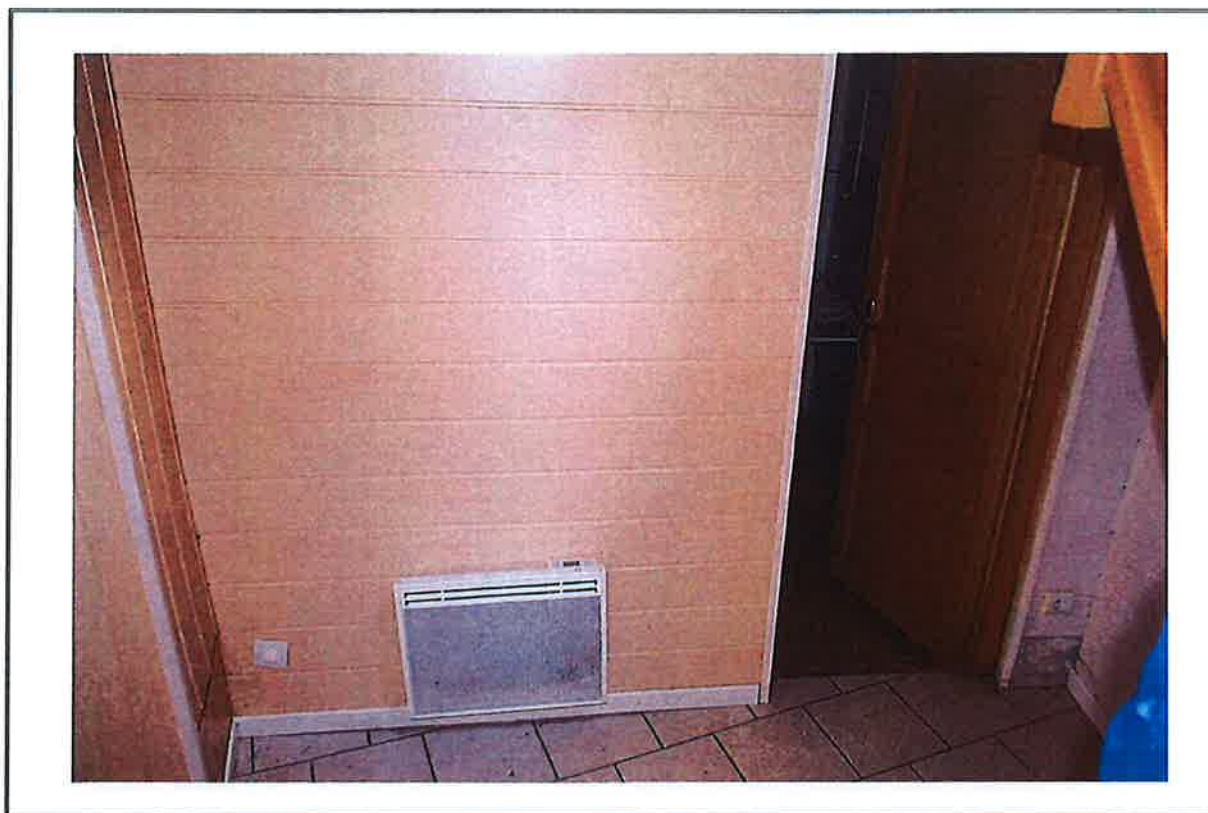
(Voir photos n°104 à 110)
