PROCES-VERBAL DE CONSTAT

PROCES-VERBAL DESCRIPTIF

L'AN DEUX MILLE VINGT-DEUX et le DIX SEPT OCTOBRE

Certifie m'être rendu ce jour, 3 Petite rue Rouy 65100 LOURDES

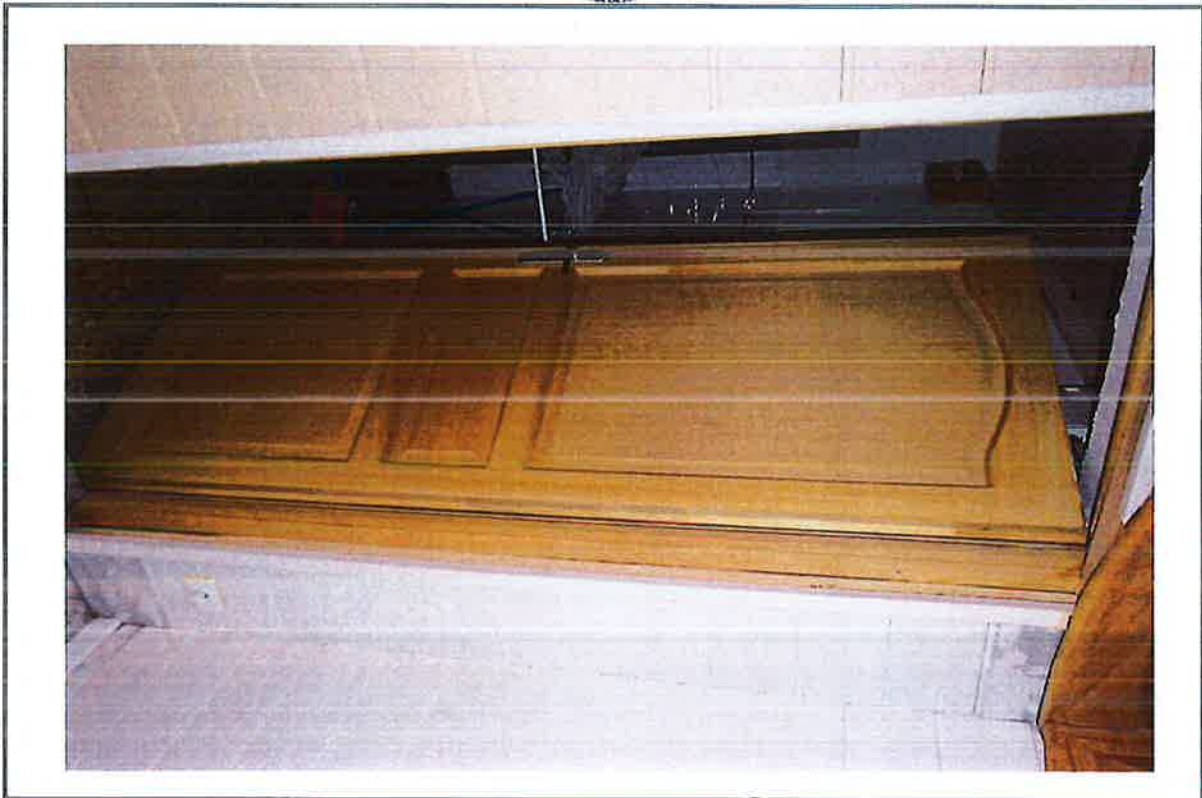
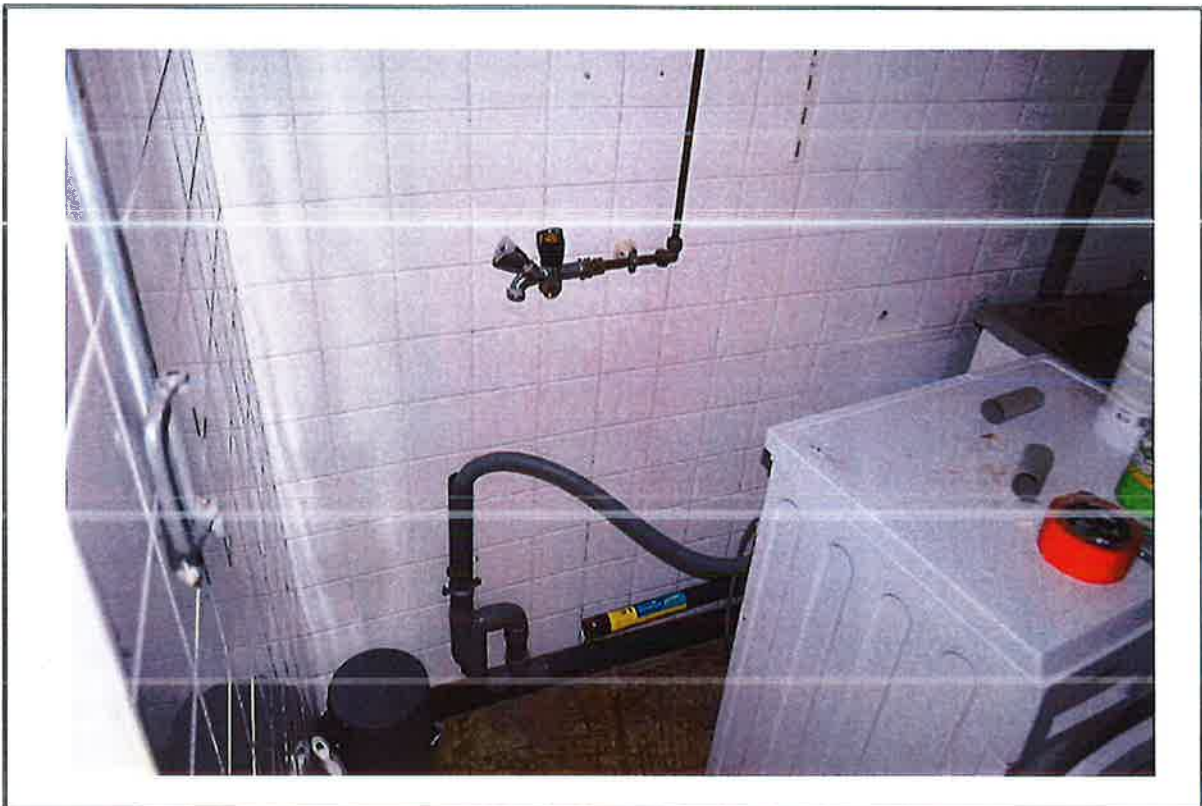
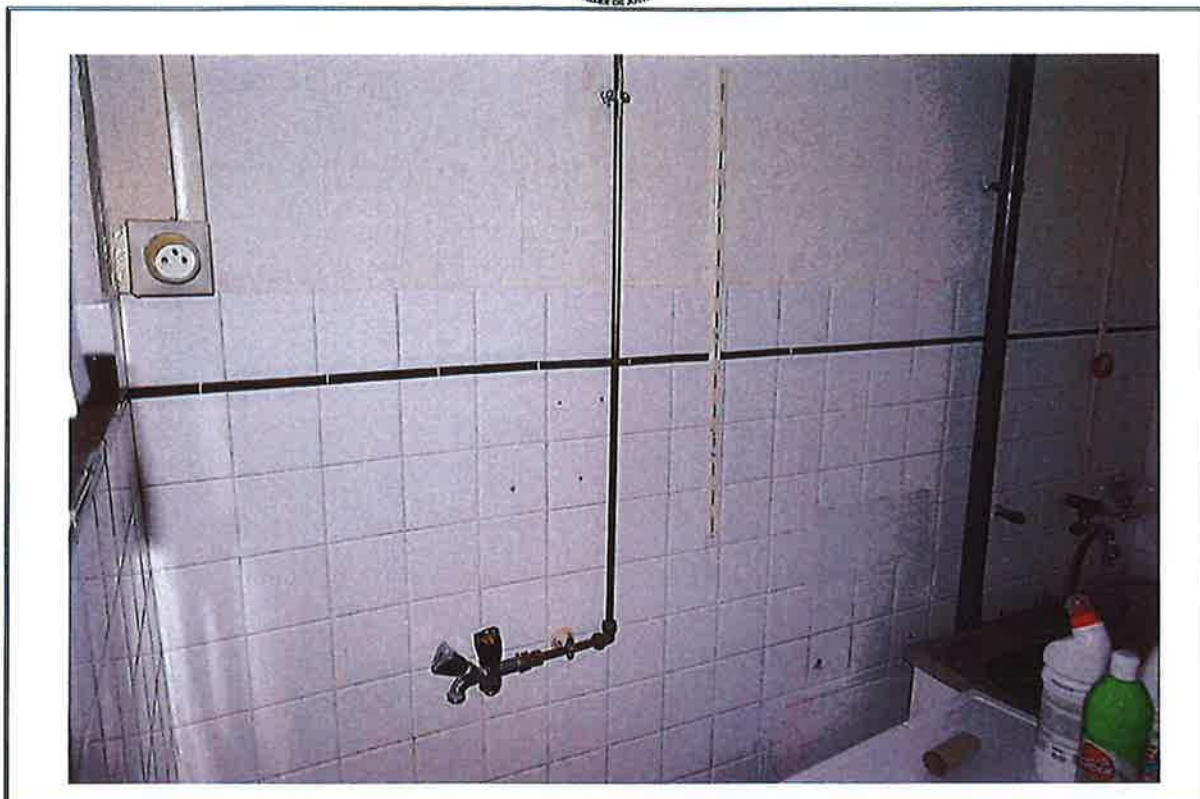
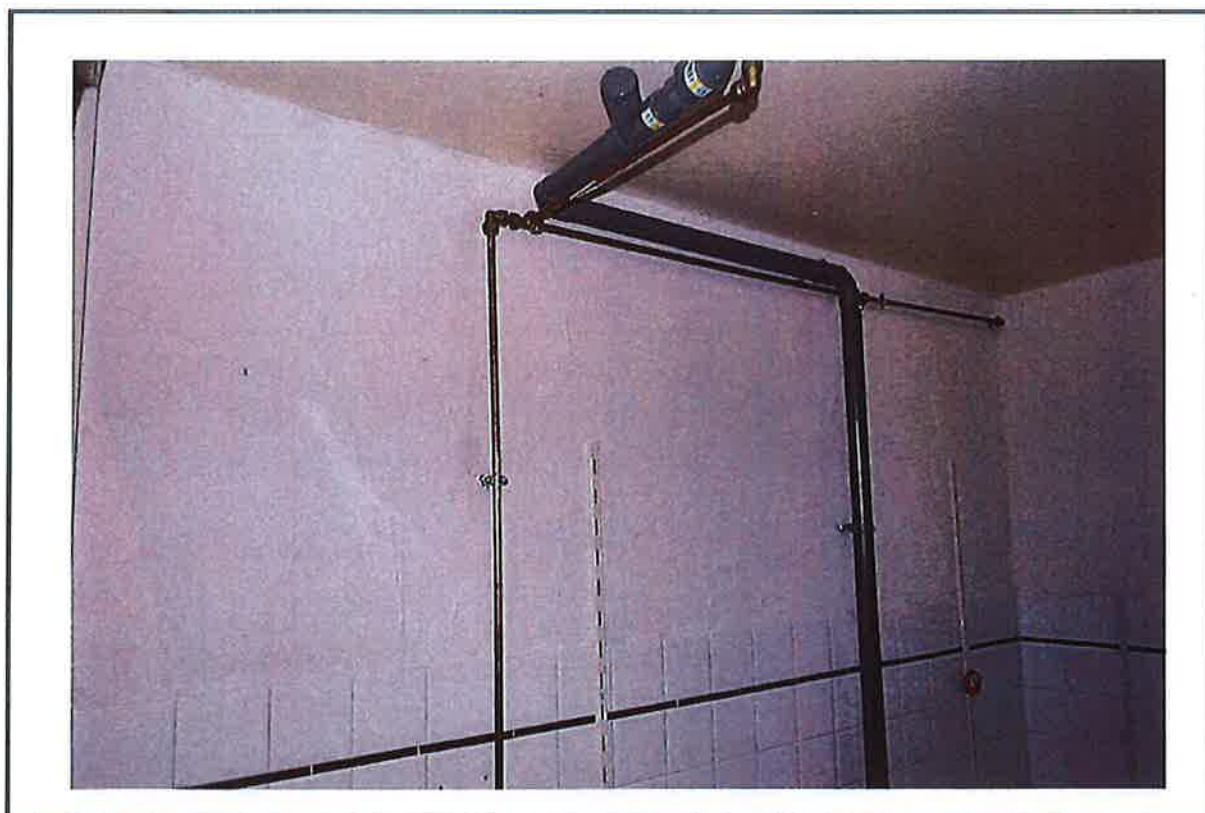
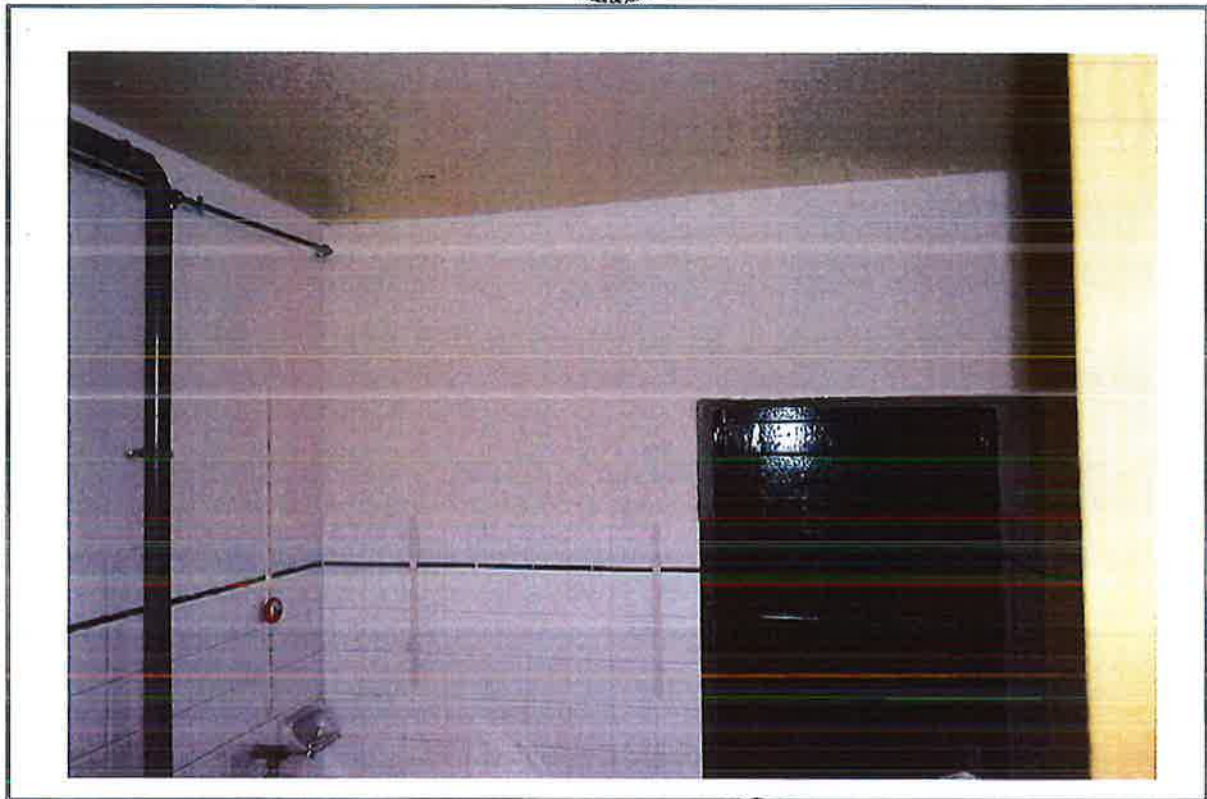
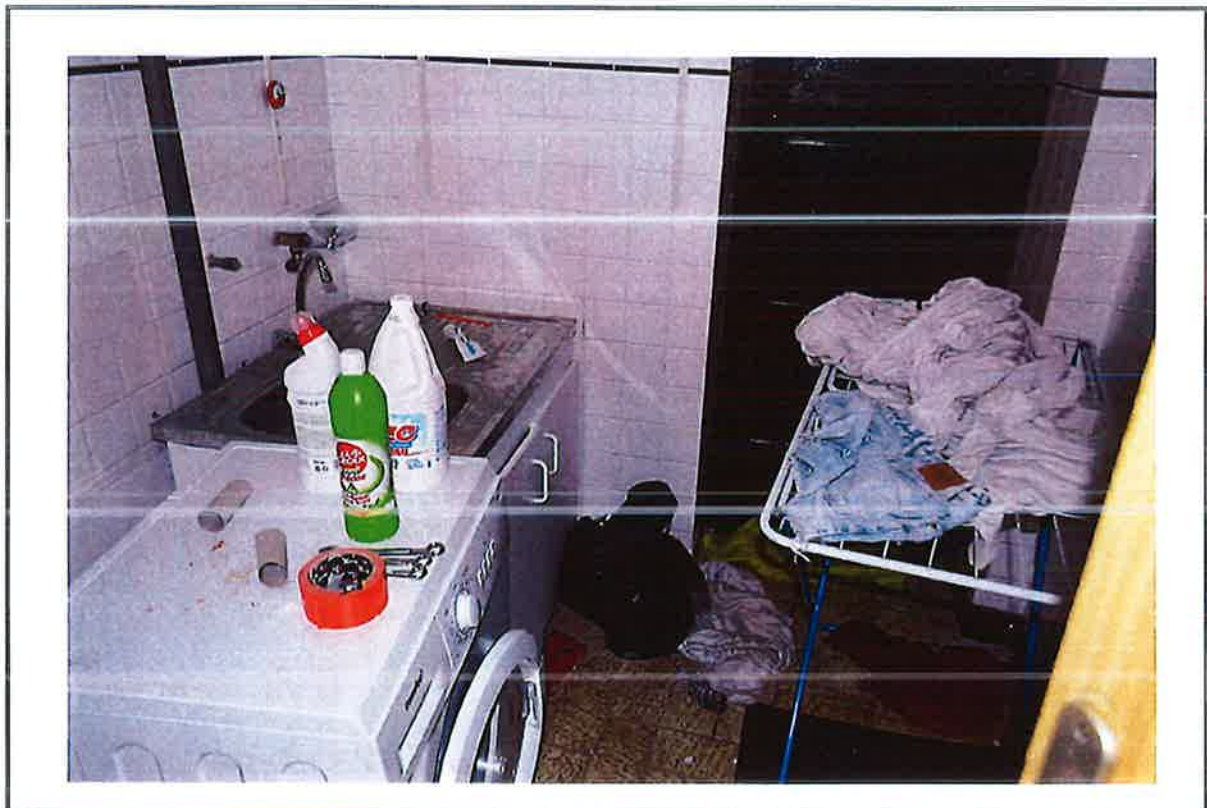
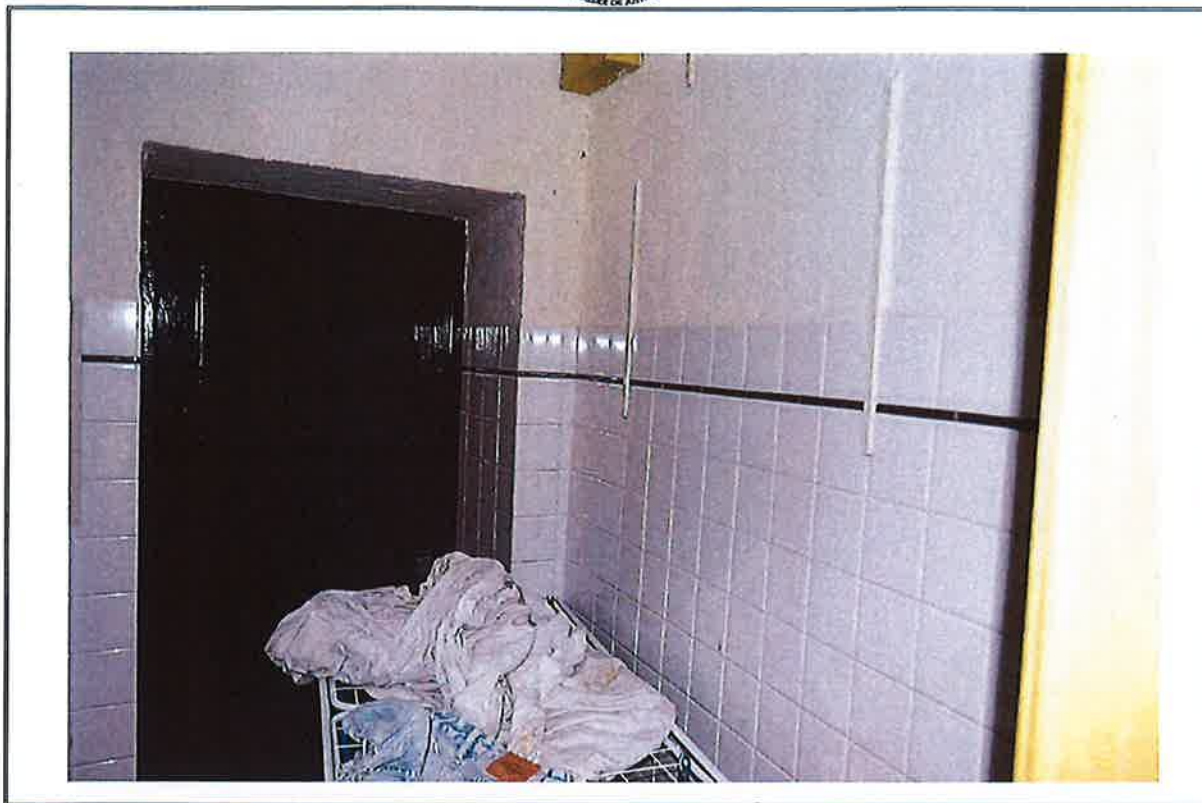
Eclairage : néons. **(Voir photos n°111 à 117)**

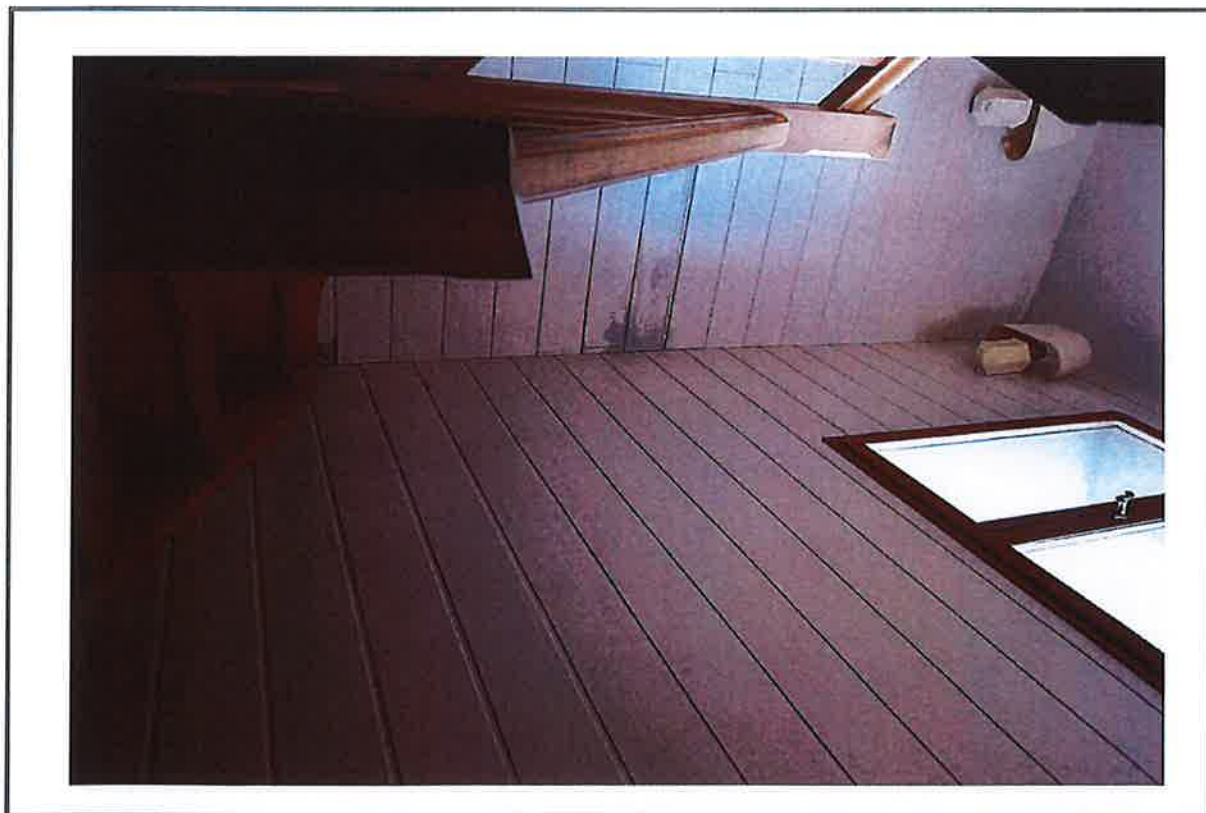
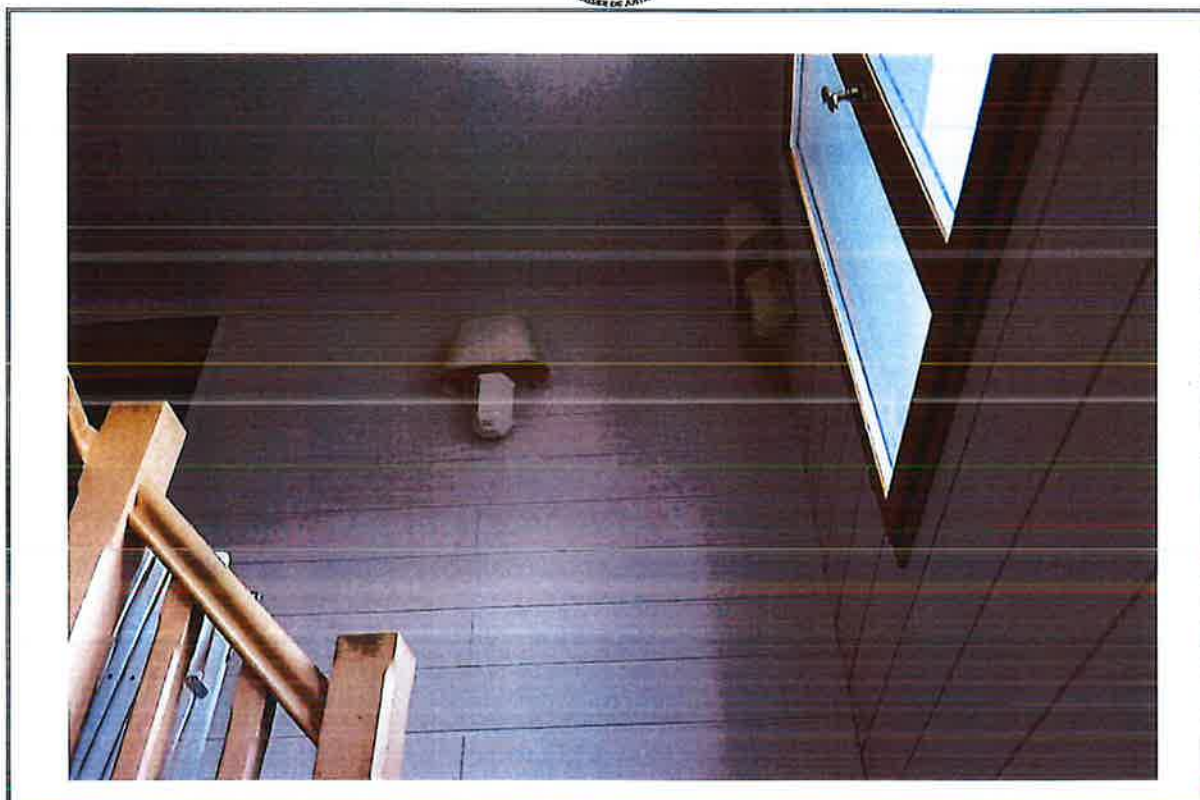
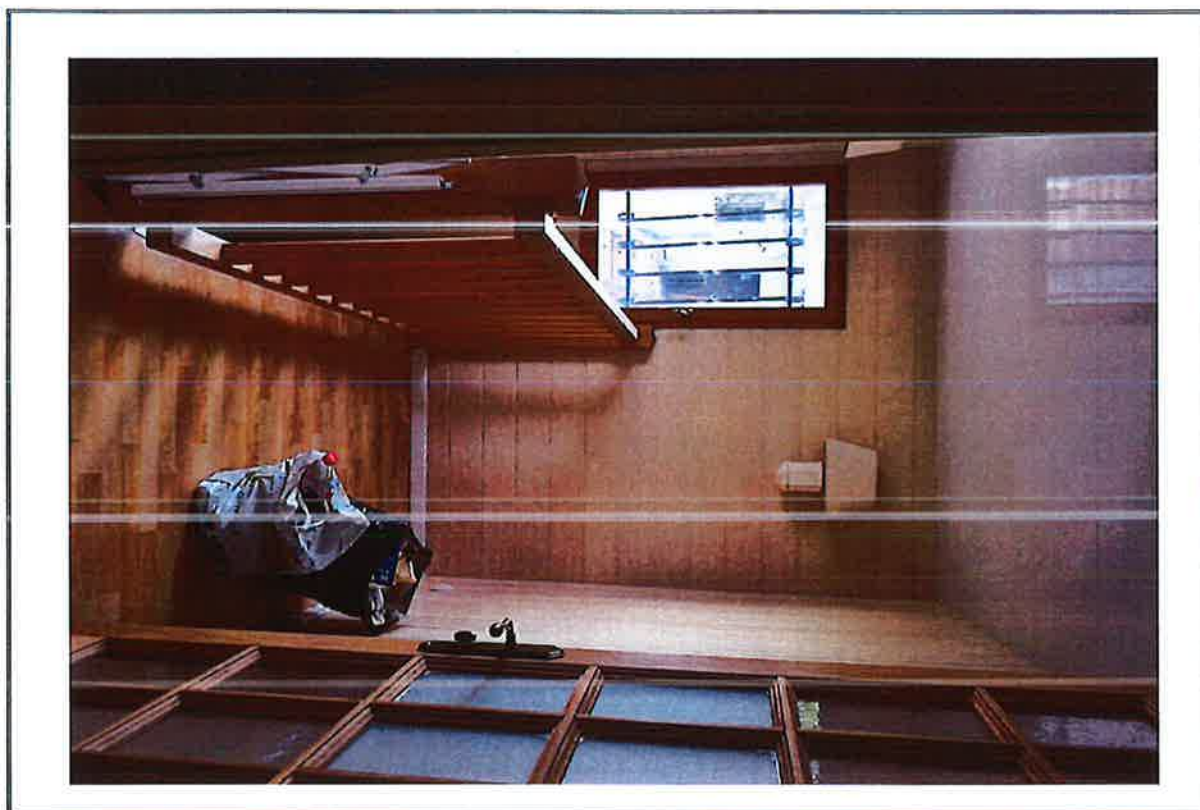
La partie haute de la cage d'escalier est percée côté Est et côté Sud de fenêtres, châssis bois.
(Voir photos n°118 à 120)

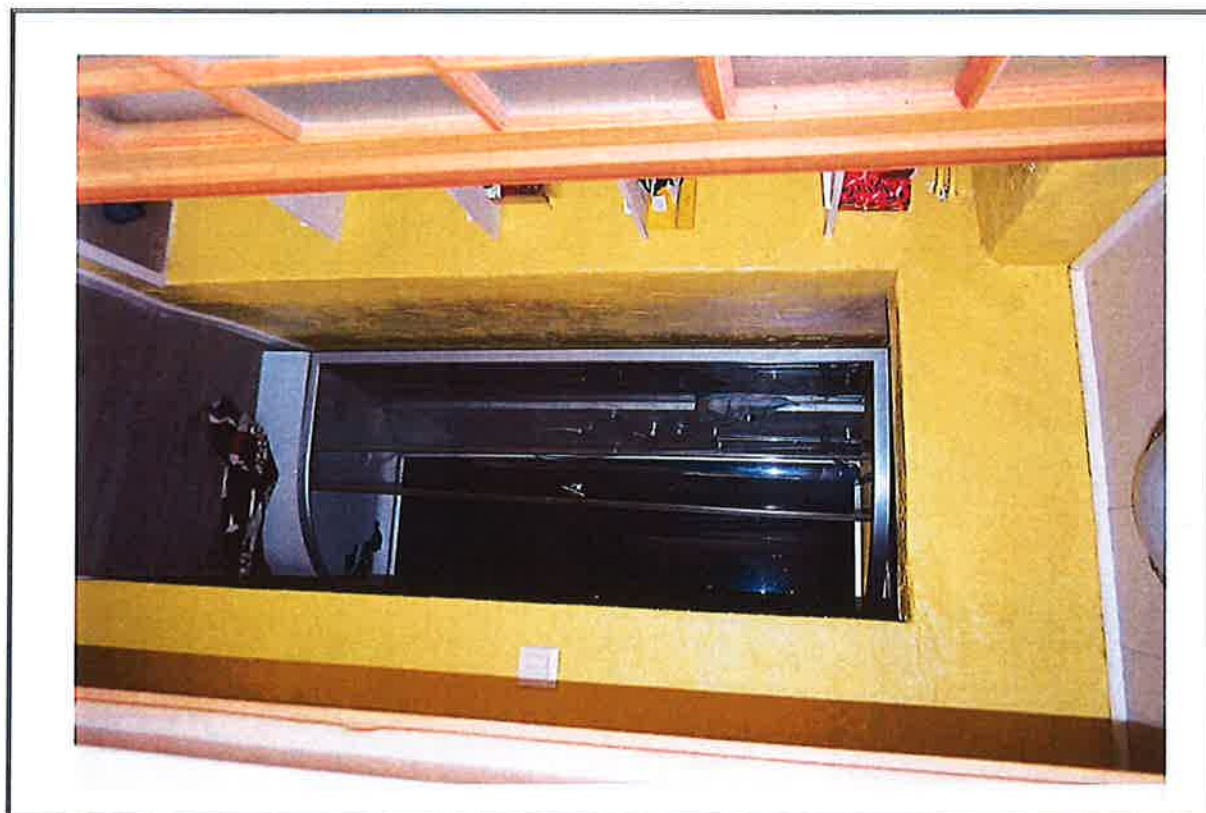
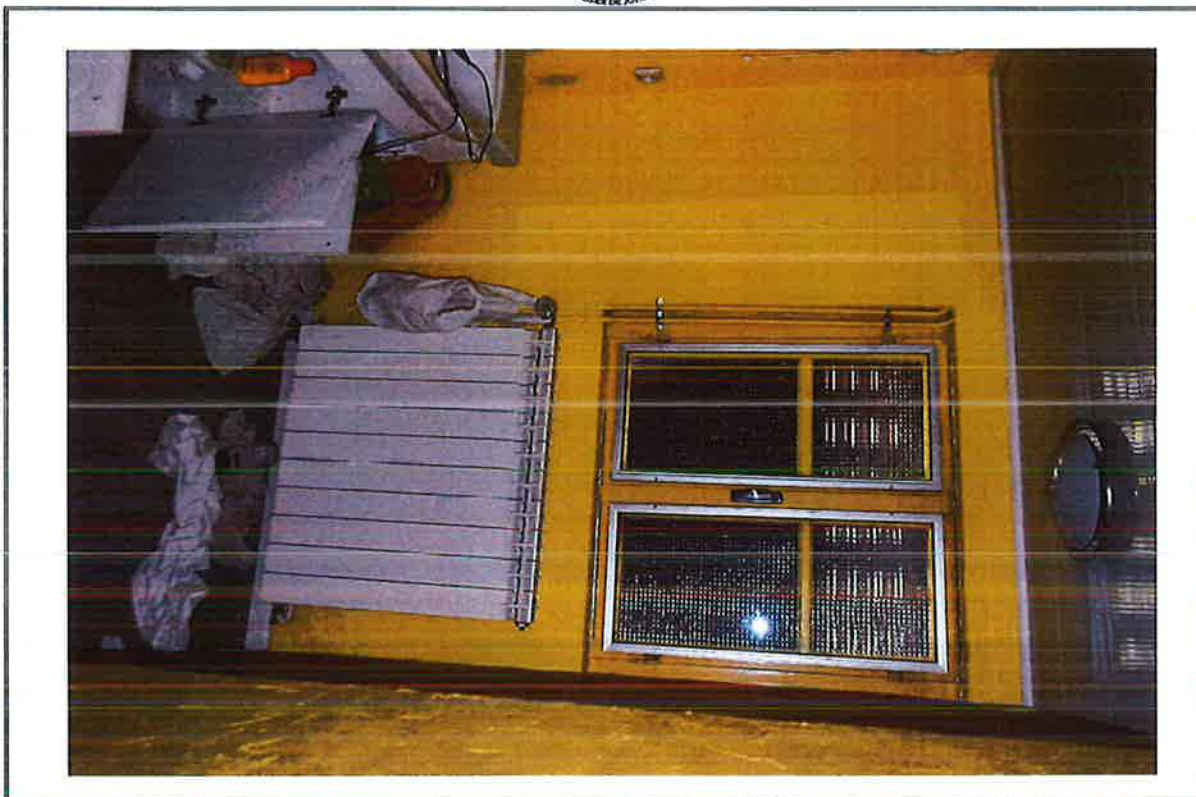
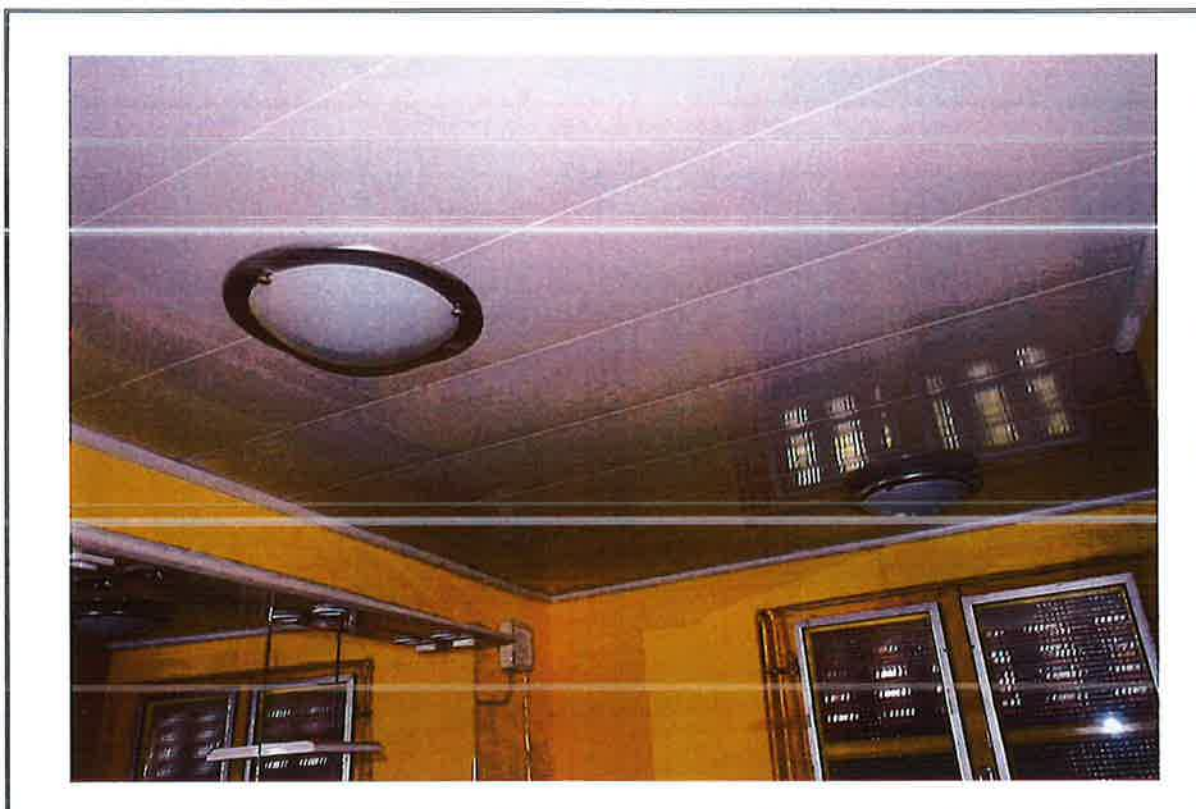
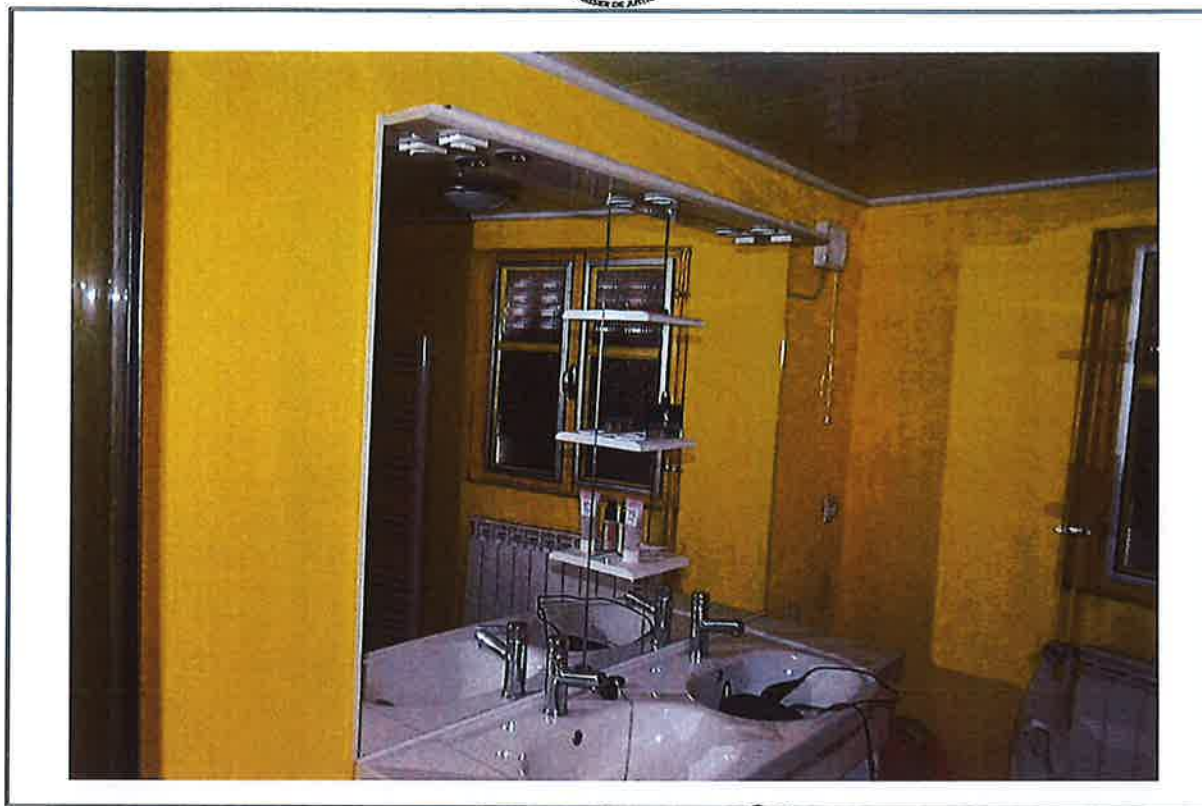
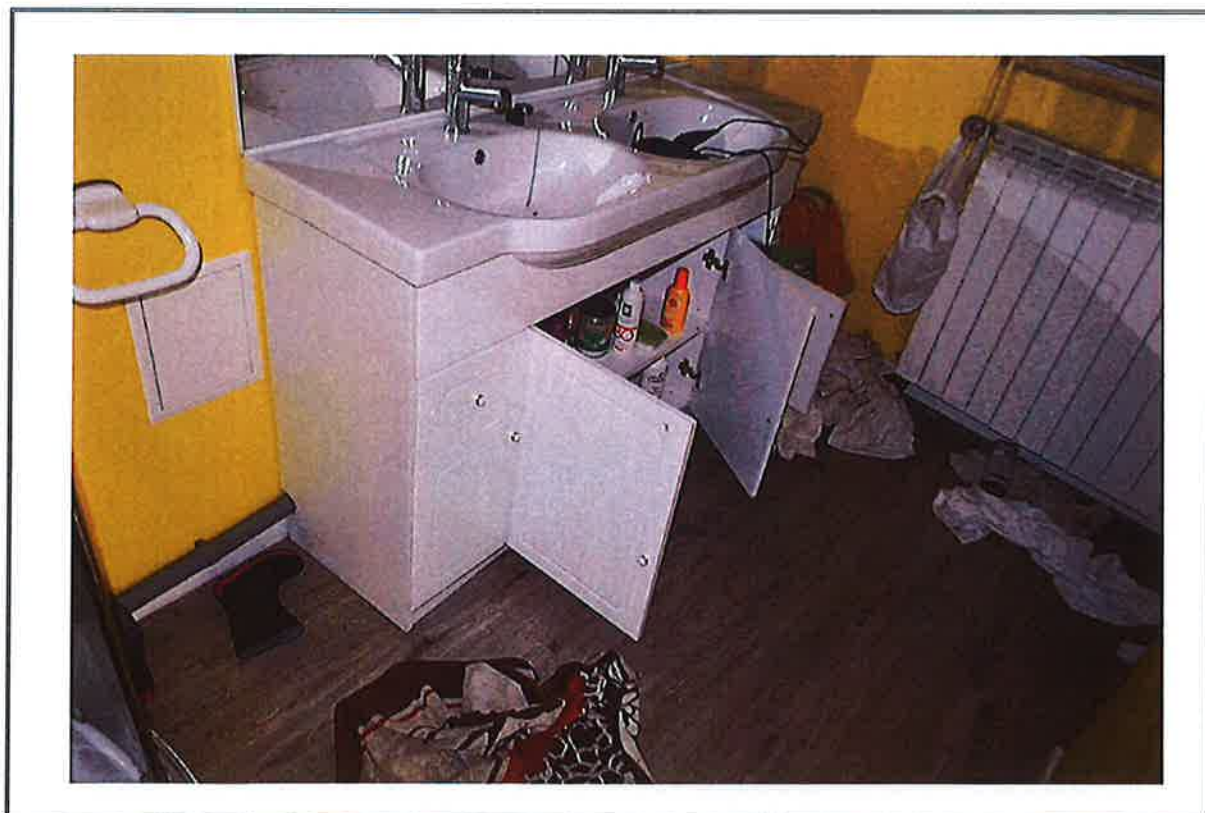
Contre ce même mur, se trouve un sèche-serviettes. **(Voir photos n°122 à 128)**

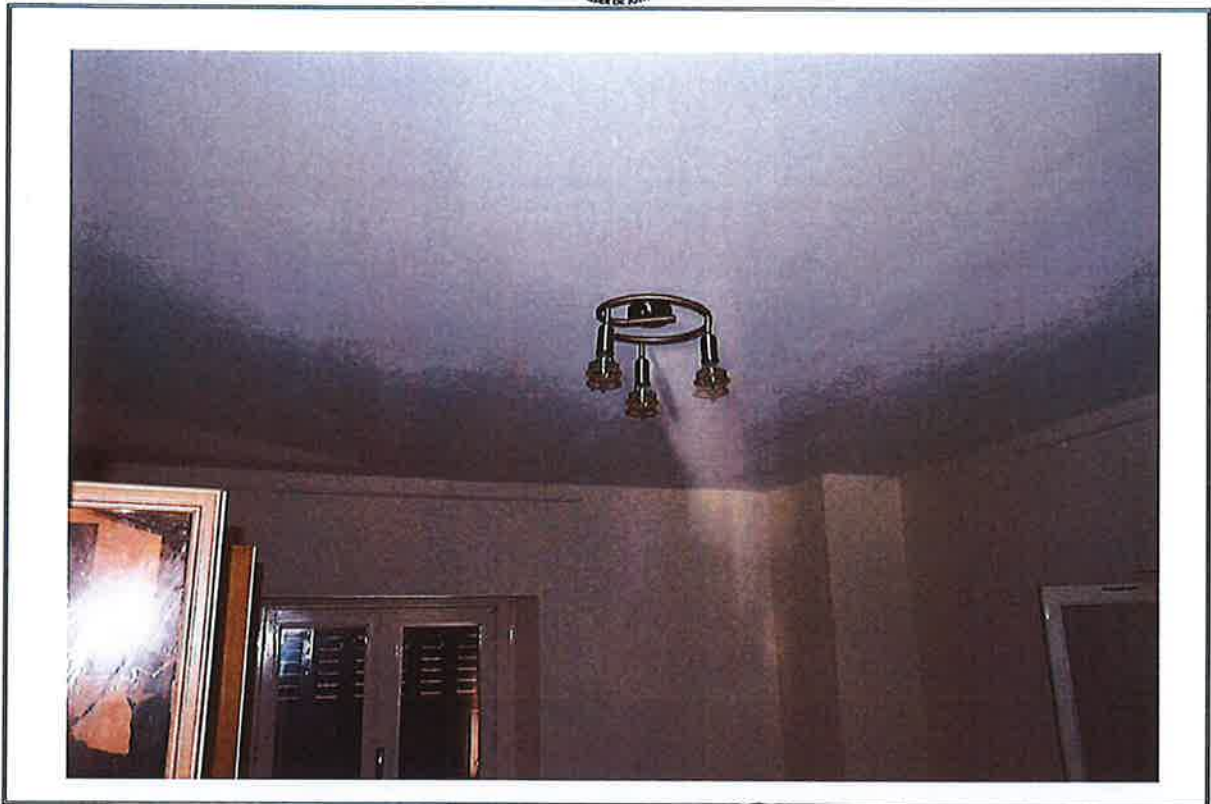
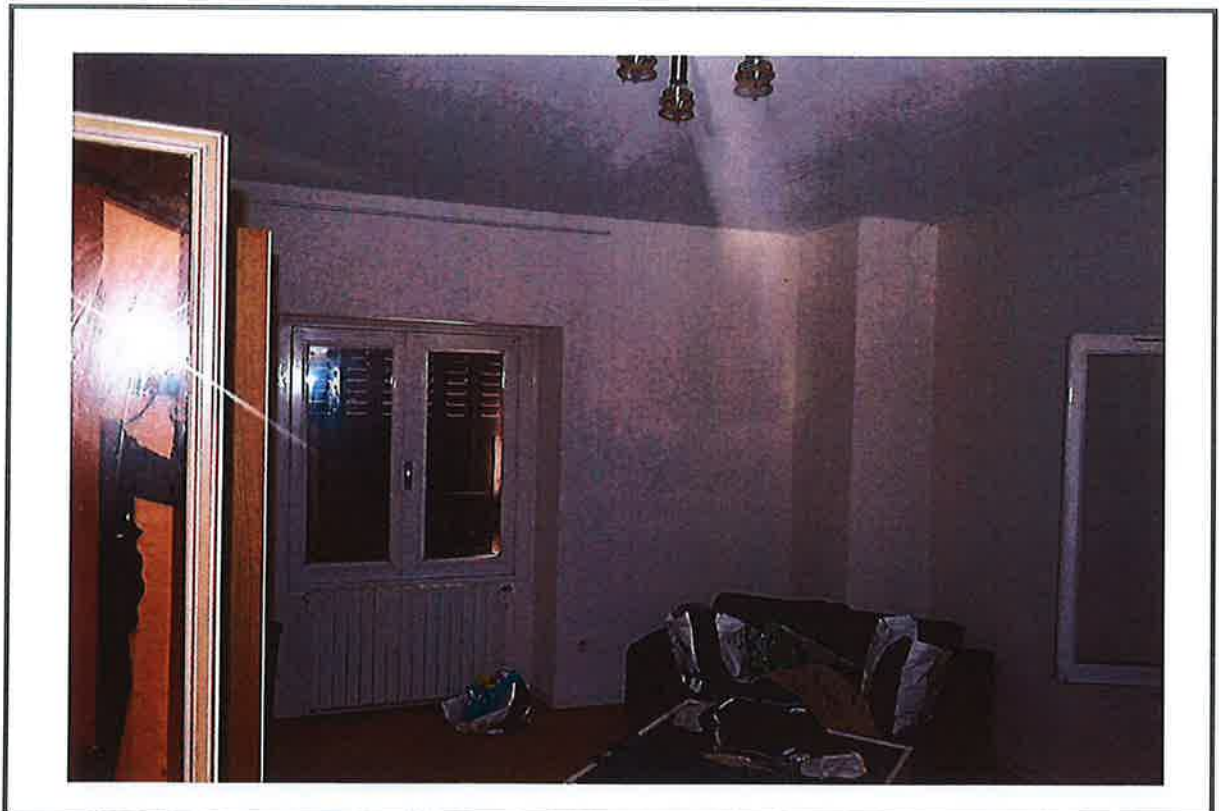
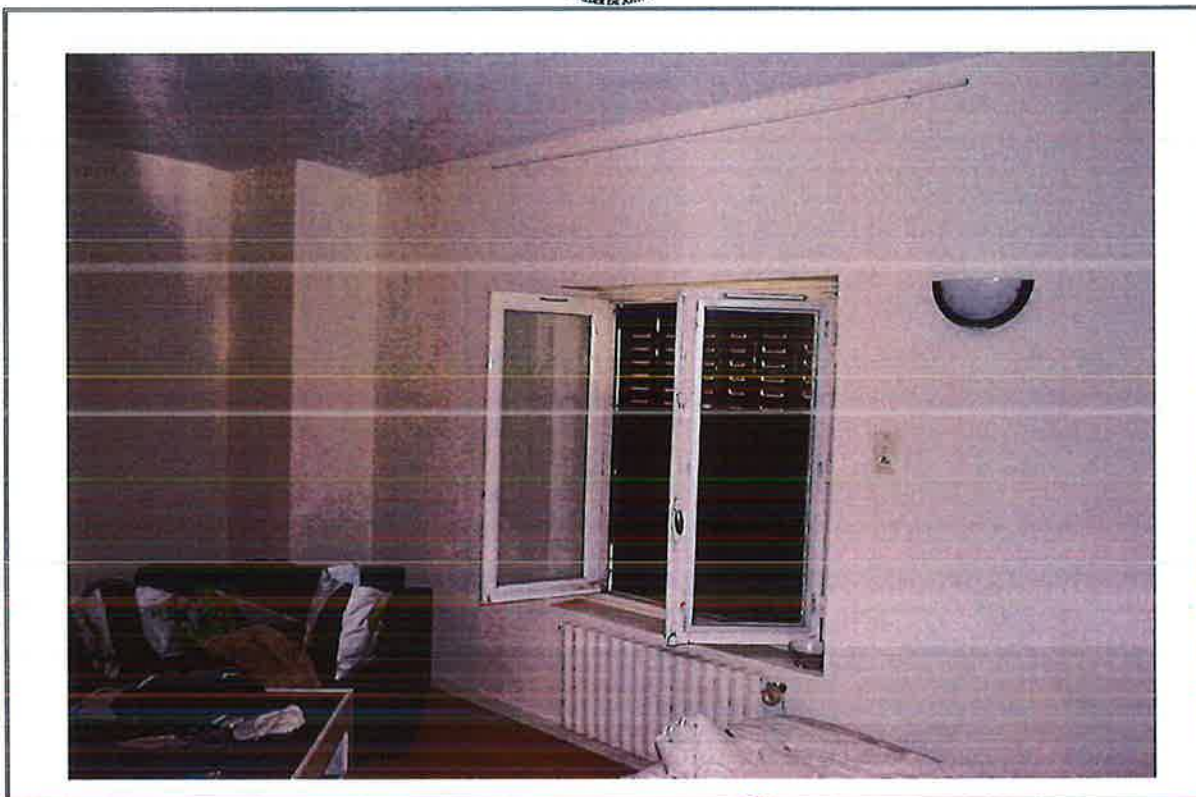
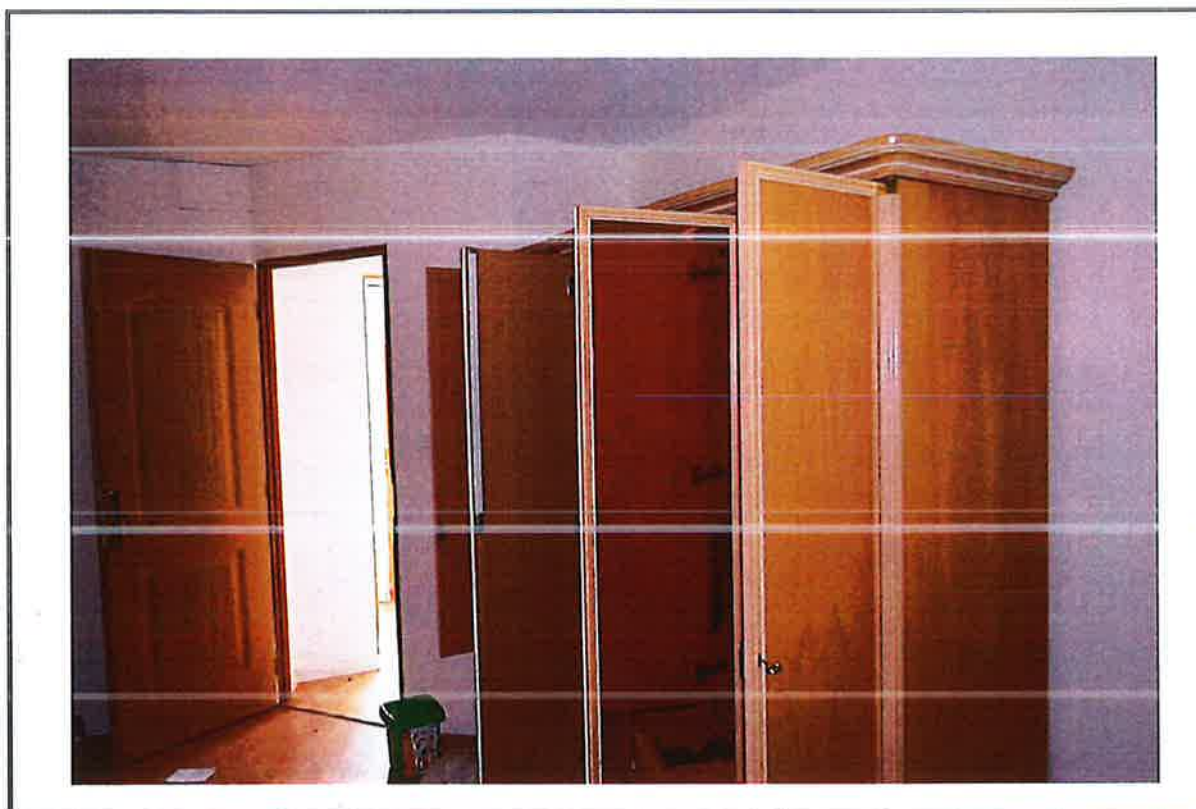
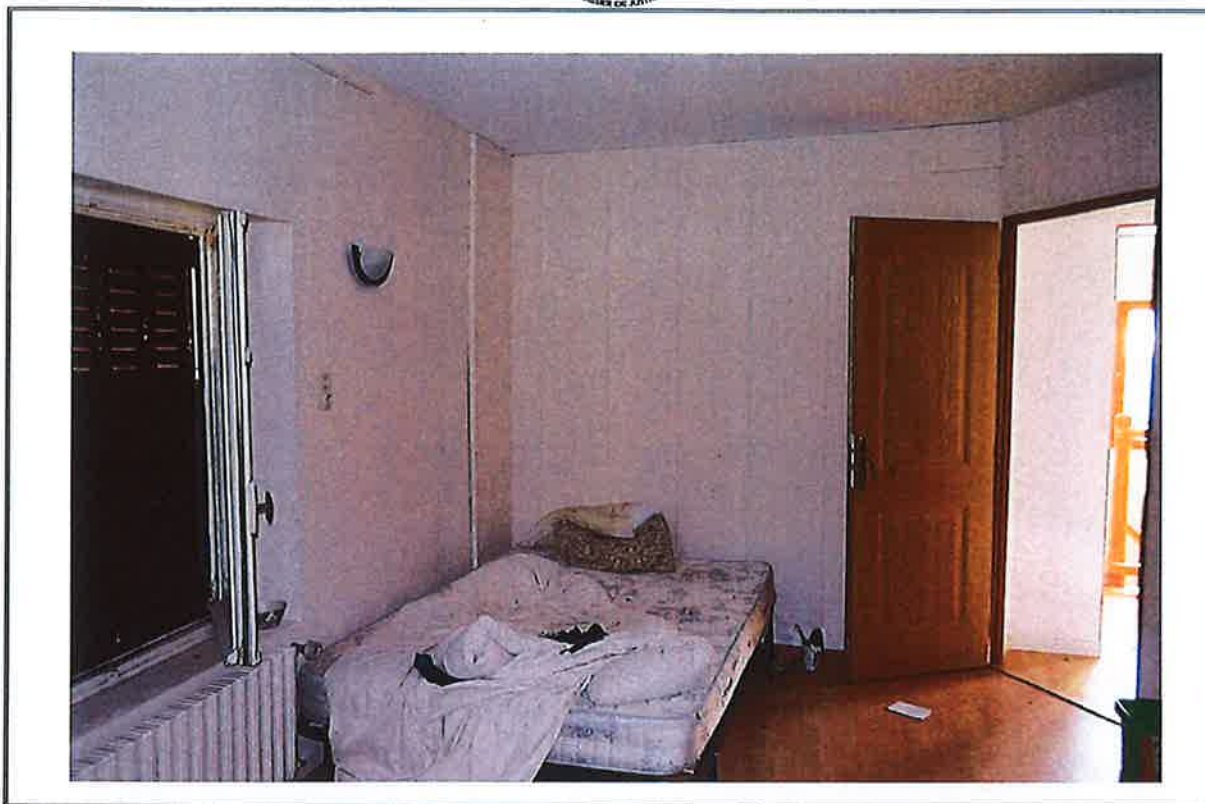
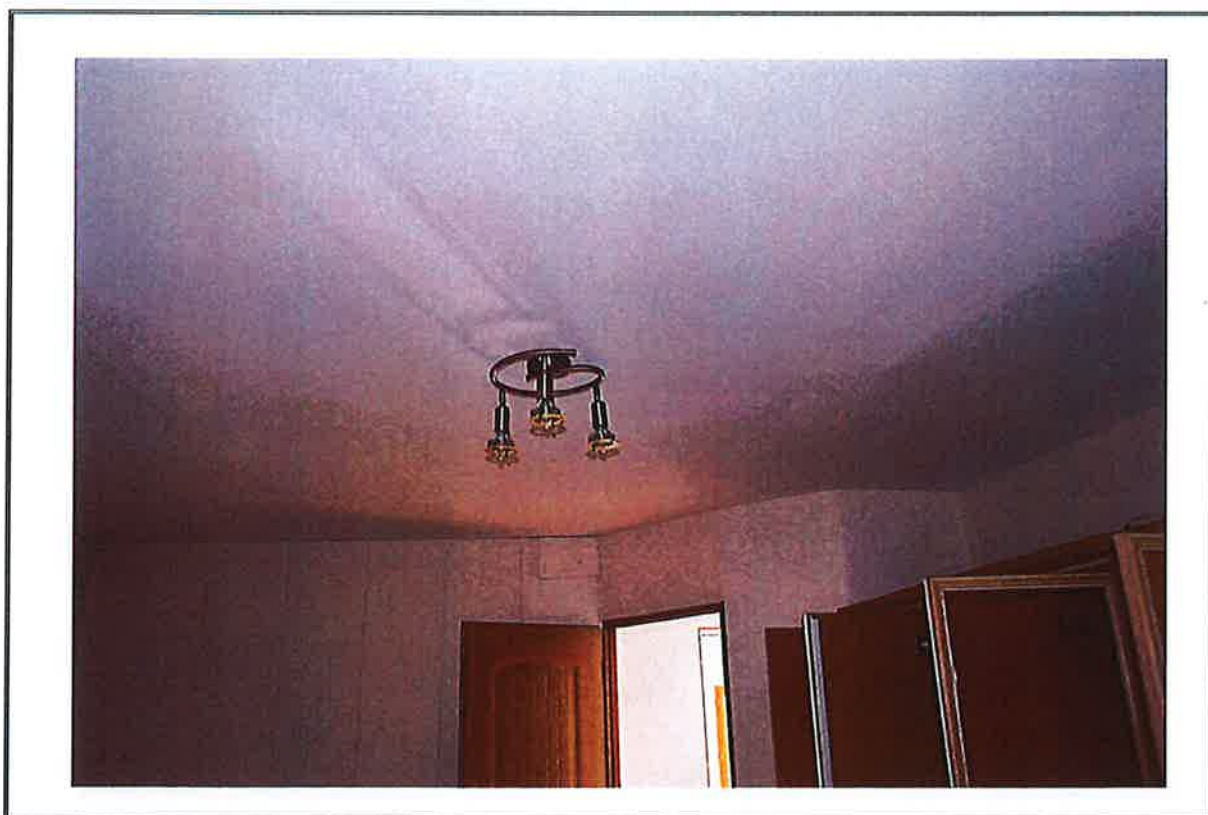
L'accès s'effectue par une porte en bois avec poignées imitation alu brossé cassées. (Voir photos n°129 à 134)
