PROCES-VERBAL DE CONSTAT

PROCES-VERBAL DESCRIPTIF

L'AN DEUX MILLE VINGT-DEUX et le DIX SEPT OCTOBRE

Certifie m'être rendu ce jour, 3 Petite rue Rouy 65100 LOURDES

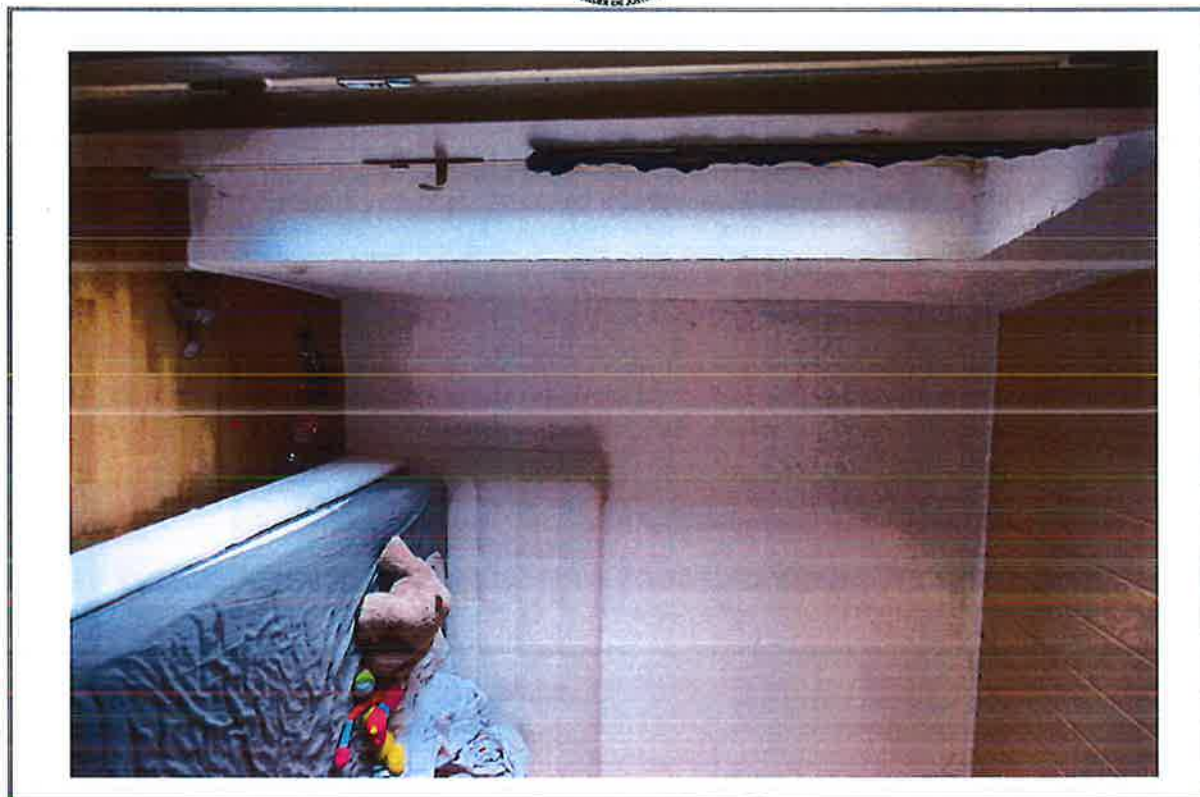
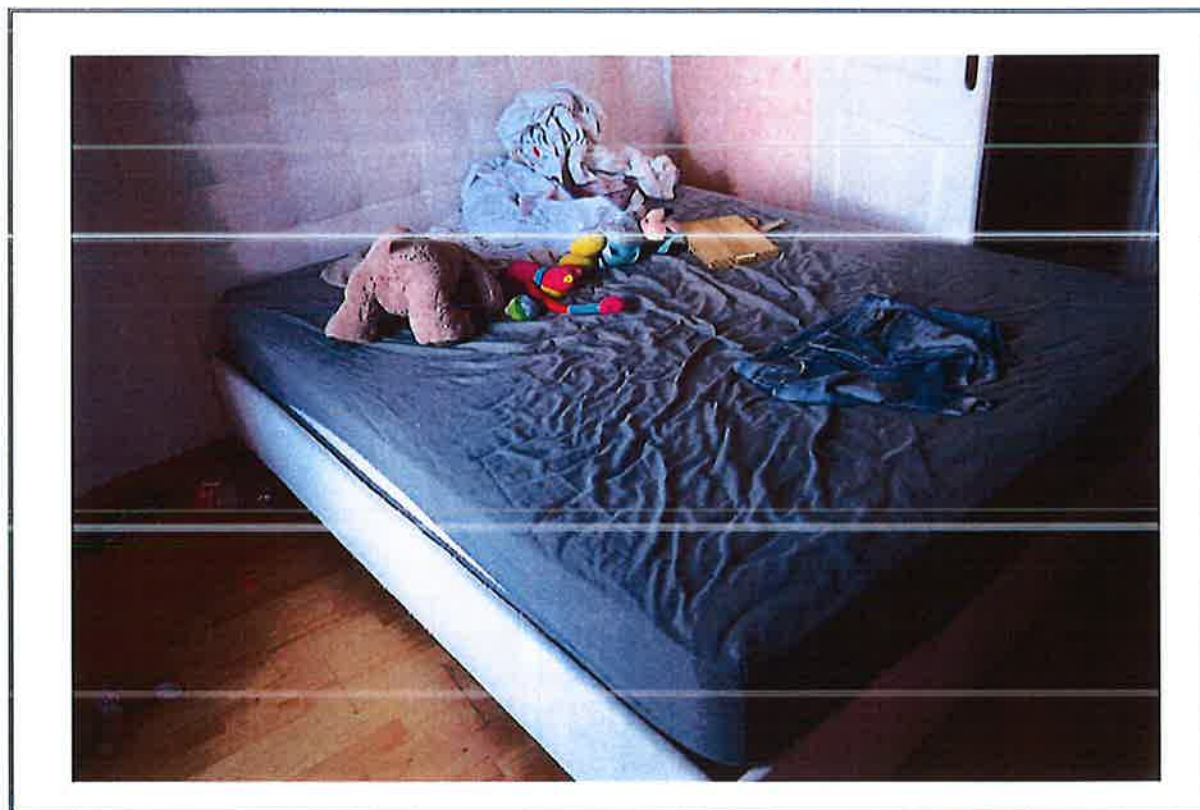
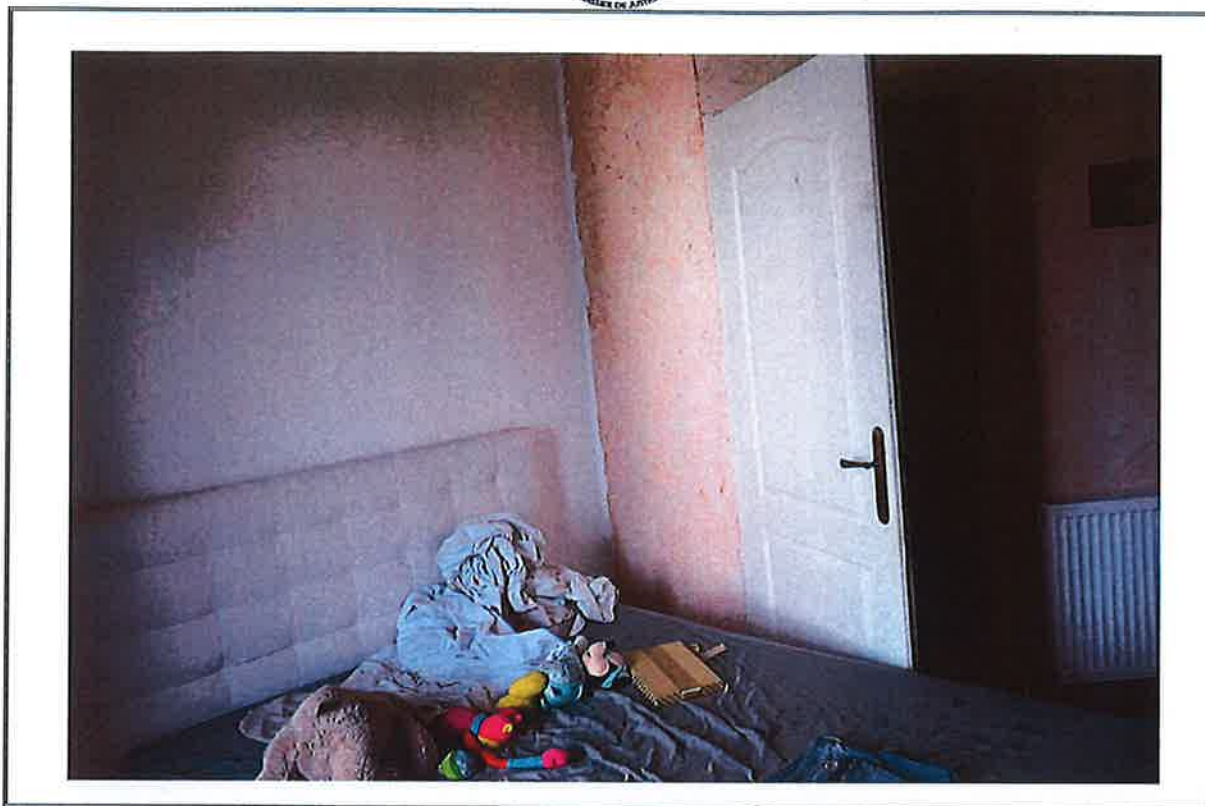
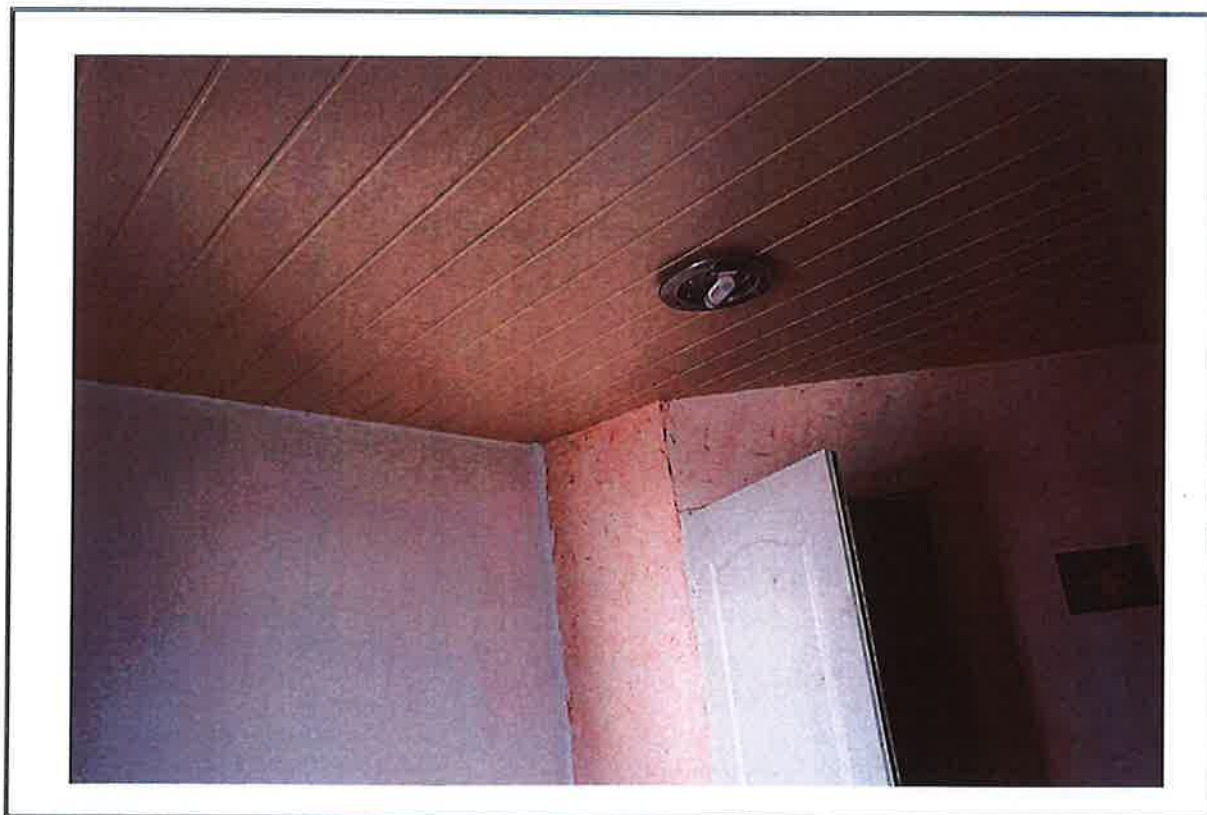
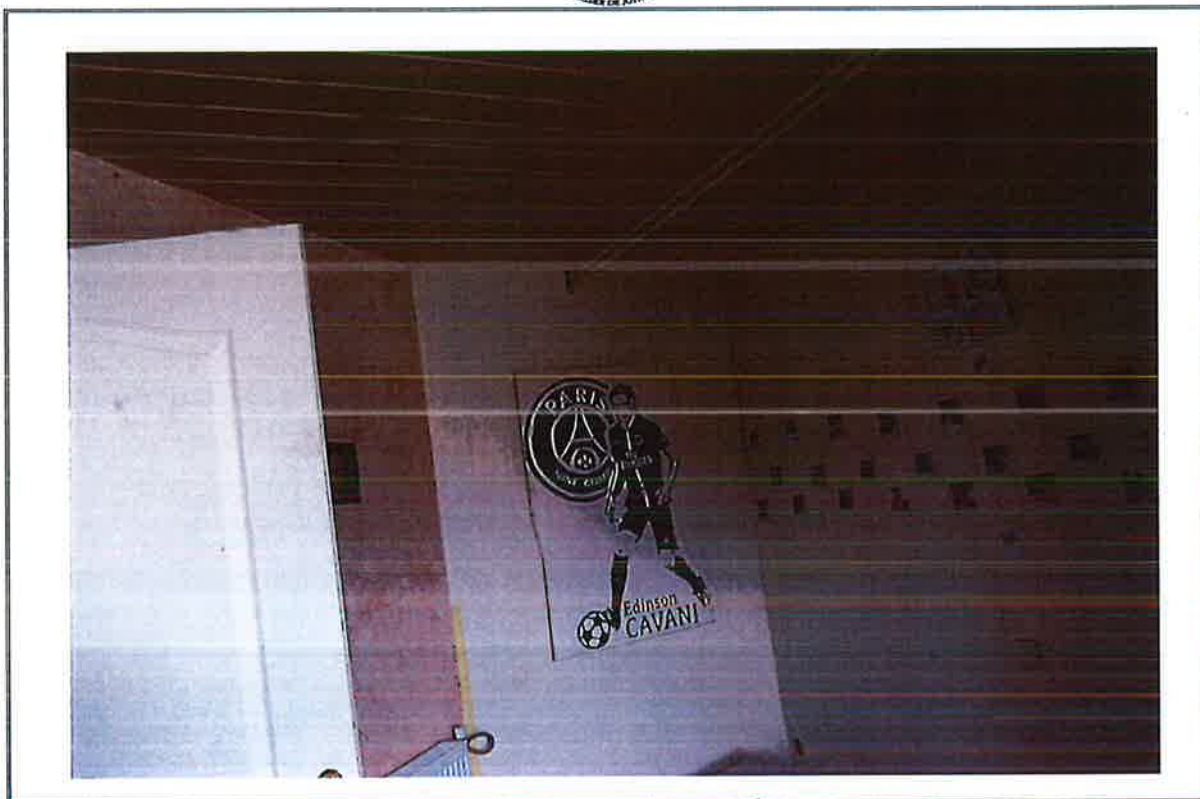
Le sol est recouvert de parquet flottant. (Voir photos n°135 à 139)

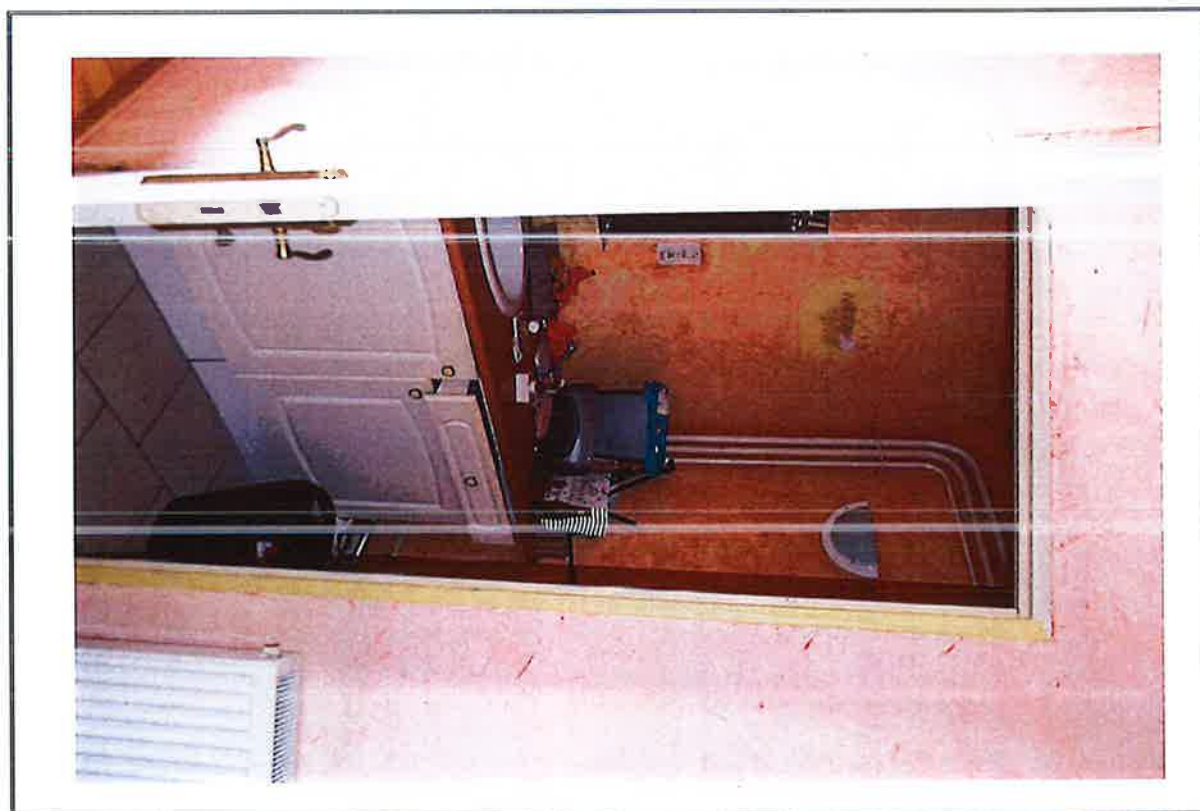
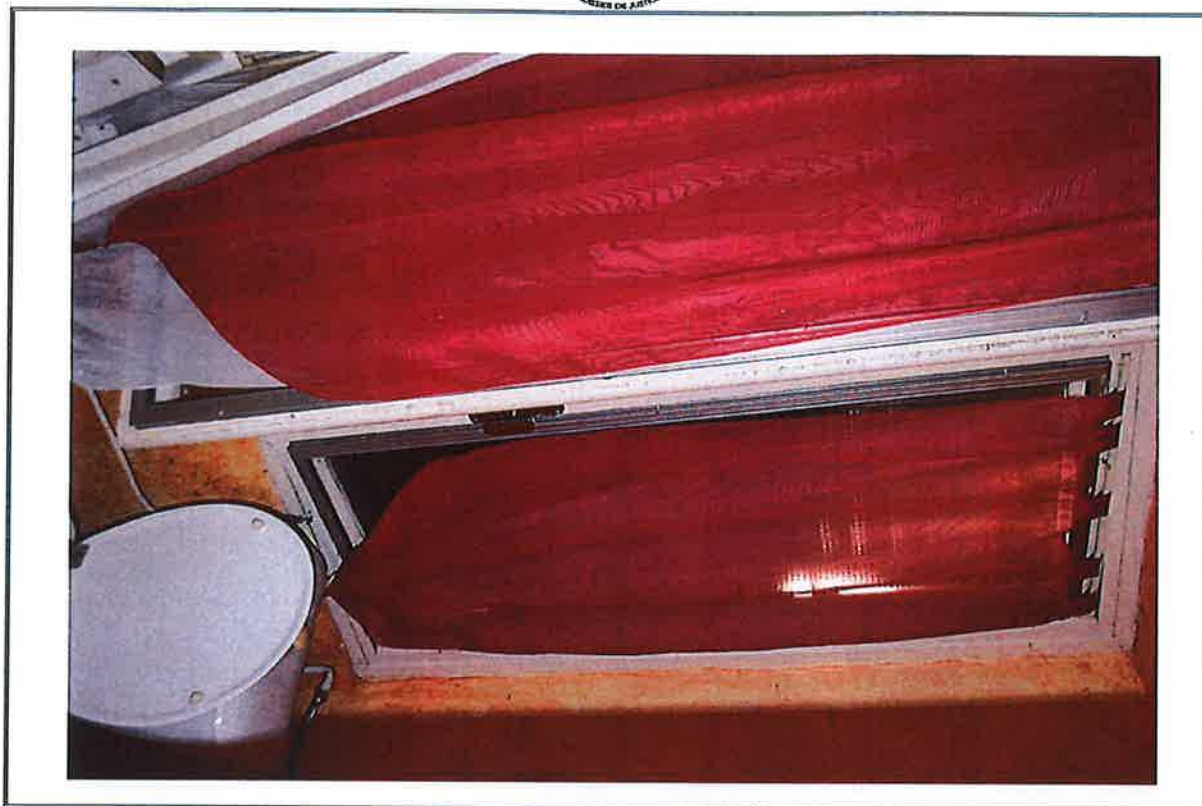
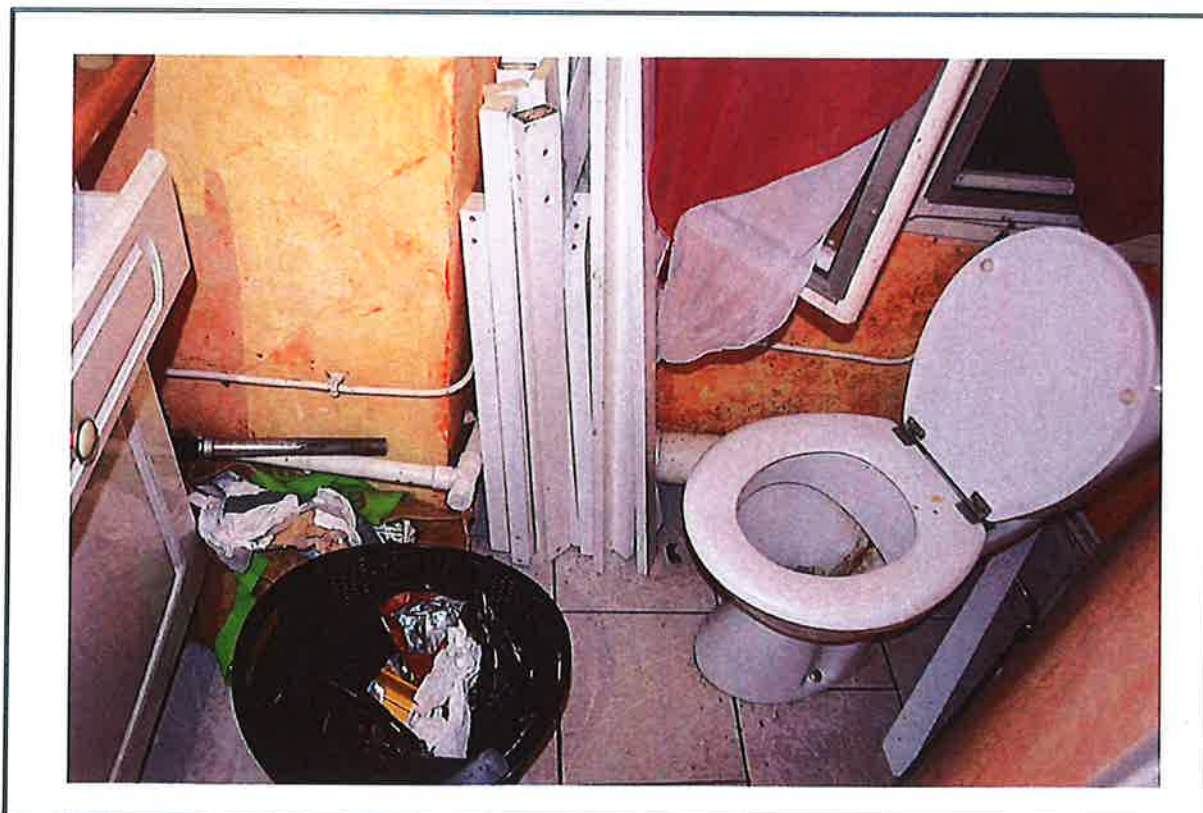
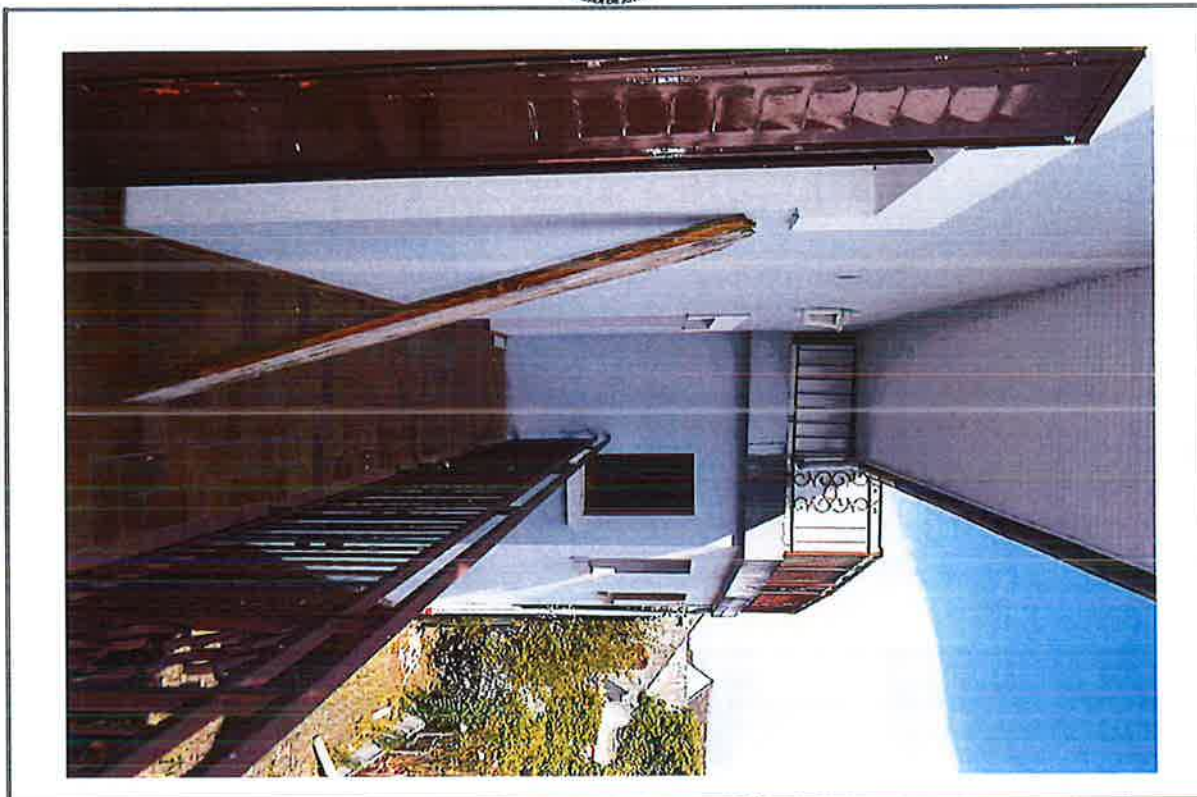
Côté Ouest, se trouve une porte bois avec poignées métalliques permettant d'accéder à la salle de bains. (Voir photos n°140 à 143)
